# Полугодовой отчет по мониторингу окружающей среды

Номер проекта: 45169-001  
Номер кредита: ADB Loan 3056-KGZ (SF)  
Номер гранта: 0366-KGZ (SF)

Январь – Июнь 2021 г.

КГЗ: Проект по Улучшению Коридора  
Центрально-Азиатского Регионального Экономического  
Сотрудничества 3 (Автодорога Бишкек – Ош), Фаза 4

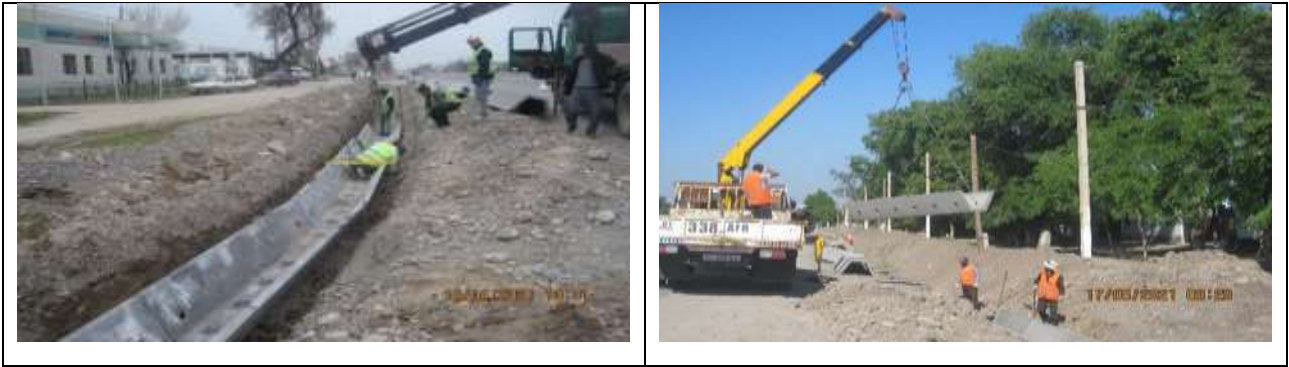
Рисунок 33 Установка водопропускных лотков с нарушением техники безопасности.

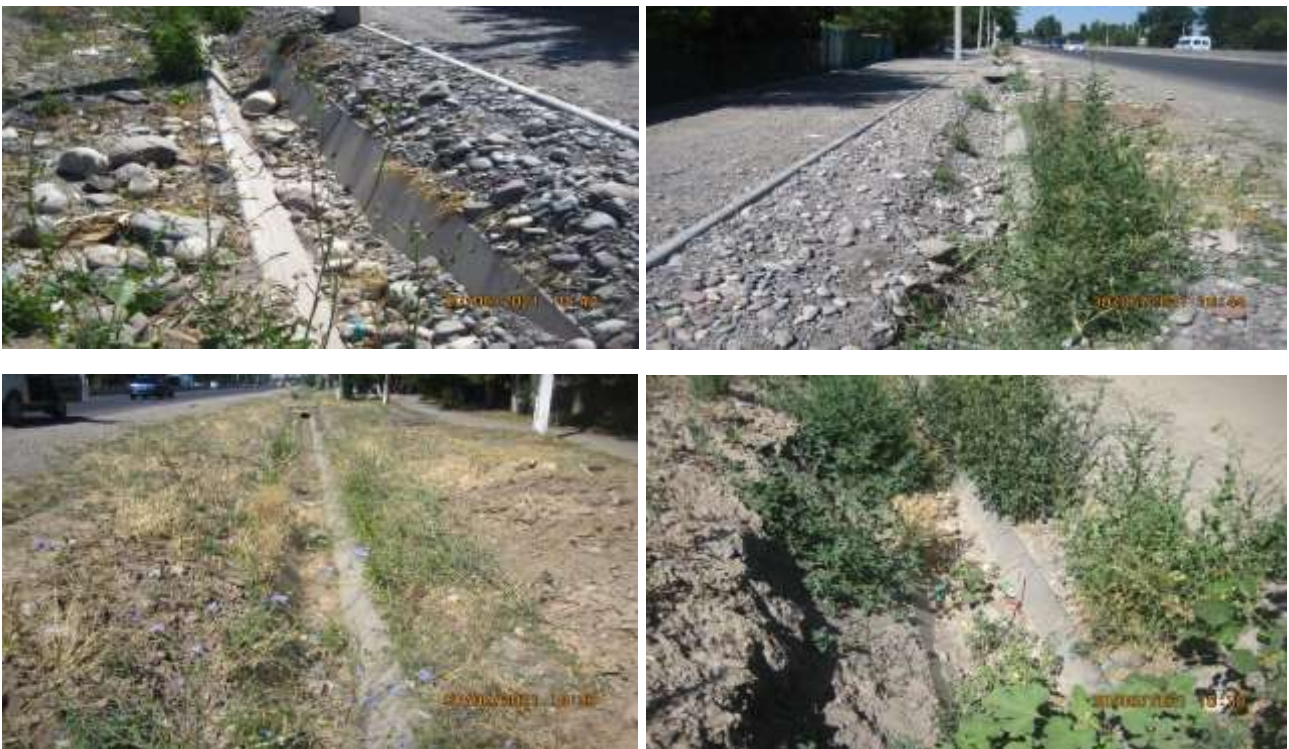
114. Ранее установленные водопропускные лотки во многих местах заросли травой, засыпаны строительными отходами. Подрядчику было сделано предупреждение об устранении выявленных нарушений, но ситуация осталась без изменений.

Рисунок 34 Состояние ранее установленных лотков

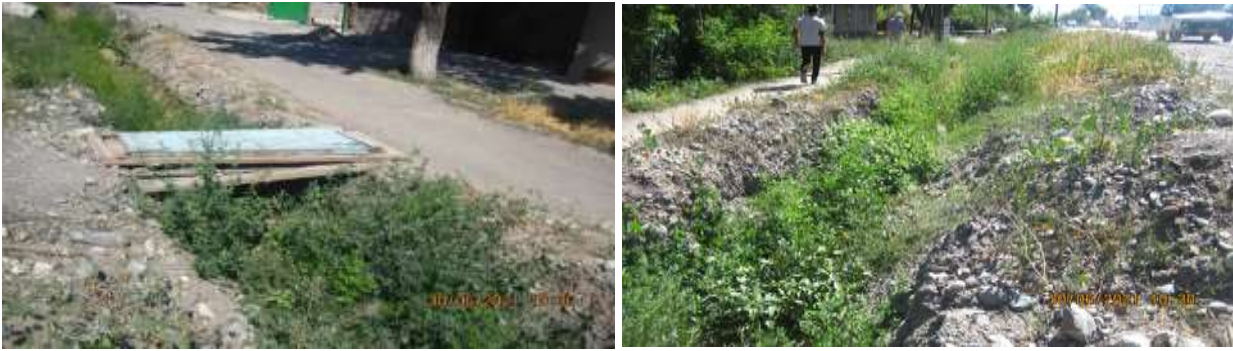
Рисунок 35 Ранее выкопанная и заброшенная траншея для водопропускных лотков

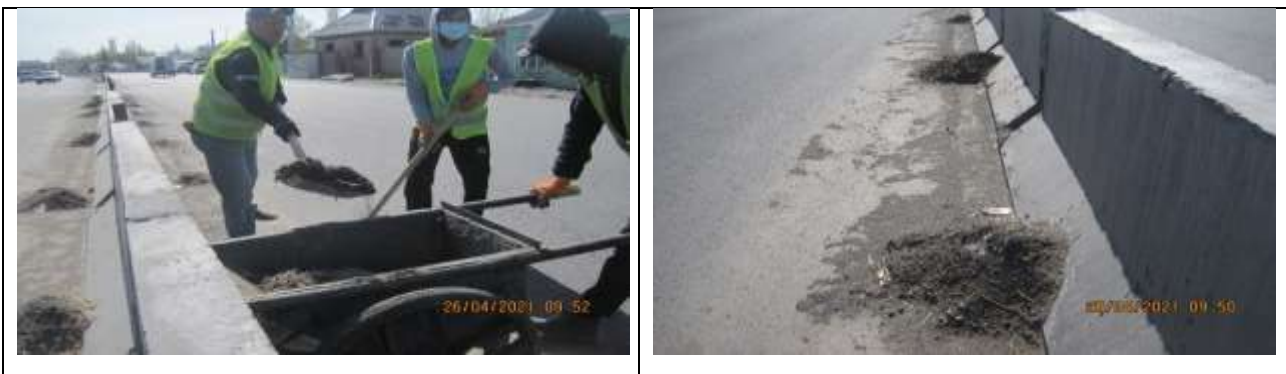
117. В ходе мониторинга было установлено, что грунт, накопившийся возле парапетов за зимний период, вычищался и вывозился на обочину дороги, что недопустимо, так как в случае выпадения дождей, при намокании, они превратятся в грязь, что будет способствовать недовольству населения. Подрядчику было отправлено письмо о необходимости данные земляные отходы сразу вывозить с дороги в специально отведенные местной администрацией места. В установленные сроки Подрядчиком было устранено данное нарушение.

Рисунок 36 Очистка парапетов от накопившегося грунта

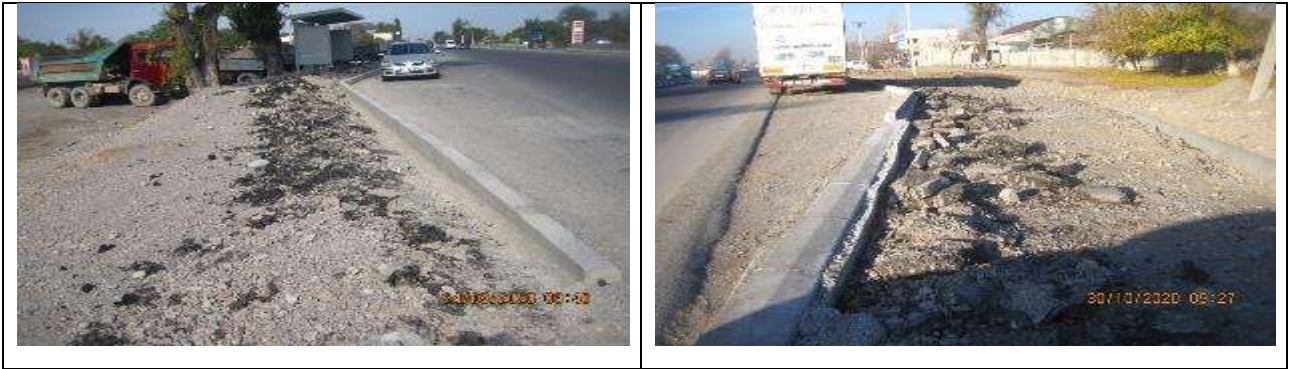
119. В отчетный период также проводилось строительство остановок. При этом образовывалось большое количество асфальтовых обрезков. Подрядчик неоднократно предупреждался о необходимости своевременного вывозов отходов с дороги.

Рисунок 37 Очистка остановок от асфальтовых обрезков

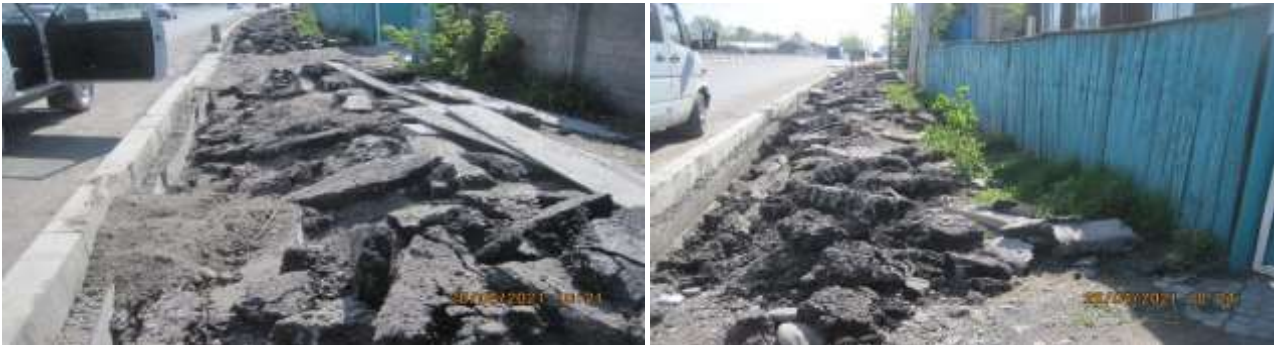
120. На участке дороги (южная сторона) км 41+90 снятым асфальтом засыпан тротуар. Население вынуждено было ходить по проезжей части дороги, что представляло угрозу для жизни. Подрядчику было отправлено письмо со установленными сроками устранения данного нарушения. В установленные сроки снятый асфальт был вывезен, тротуар расчищен.

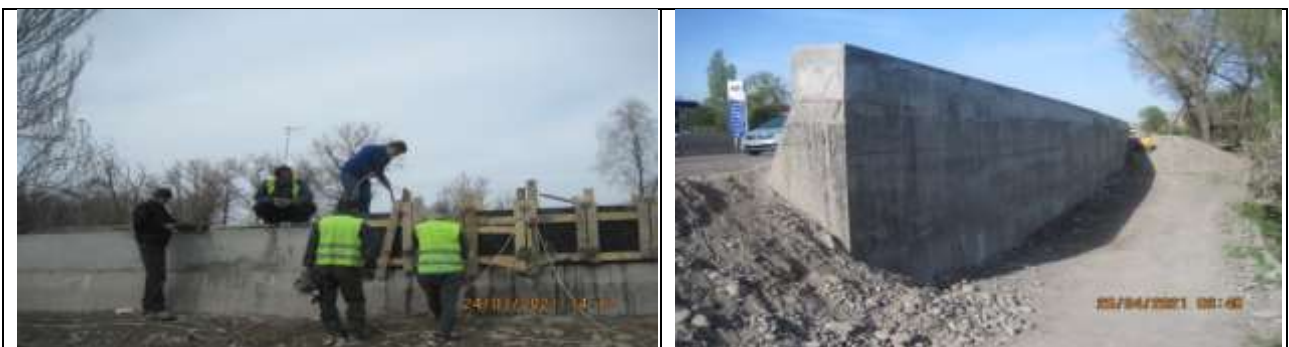
121. На км 26+500 (северная сторона) производилось наращивание подпорной стены. При работе были установлены нарушения рабочими Техники безопасности и охраны здоровья (работа на высоте без средств индивидуальной защиты, отсутствие защитных касок). Отсутствовали специальные устройства для работ на высоте - приставные лестницы. Подрядчику было рекомендовано провести проверку знаний требований охраны труда и здоровья у рабочих и в, случае необходимости, провести повторный инструктаж по ТБиОЗ.

Рисунок 38 Нарушение техники безопасности при работе на высоте

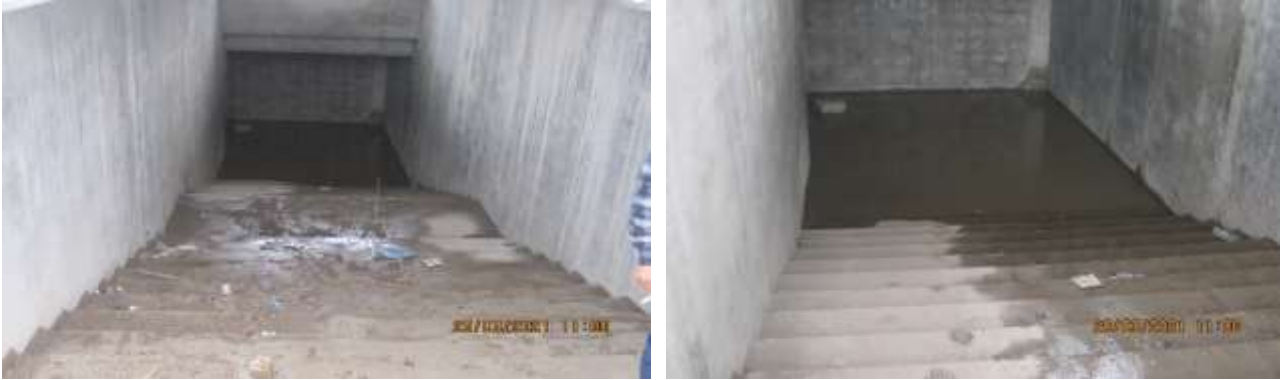
122. В настоящее время практически закончено строительство пяти подземных пешеходных переходов. Учитывая, что при строительстве подземных пешеходных переходов было отмечено наличие близкого залегания уровня подземных вод Консультант ведет постоянный мониторинг данных объектов на предмет выявления подтопления и возможности своевременного устранения.

Рисунок 39 Подтопление подземного перехода на км 57+420 в период дождей в марте 2021 года

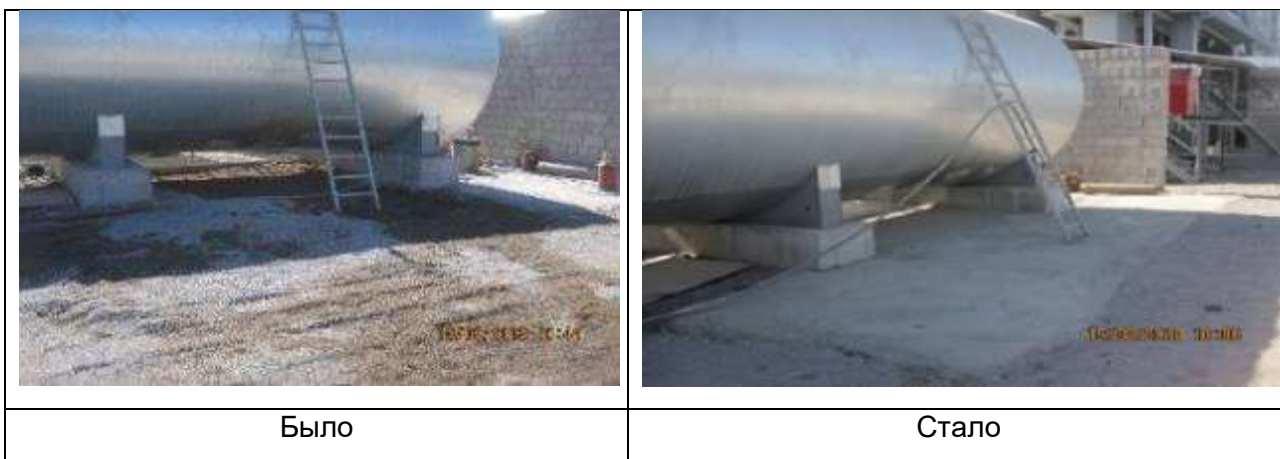
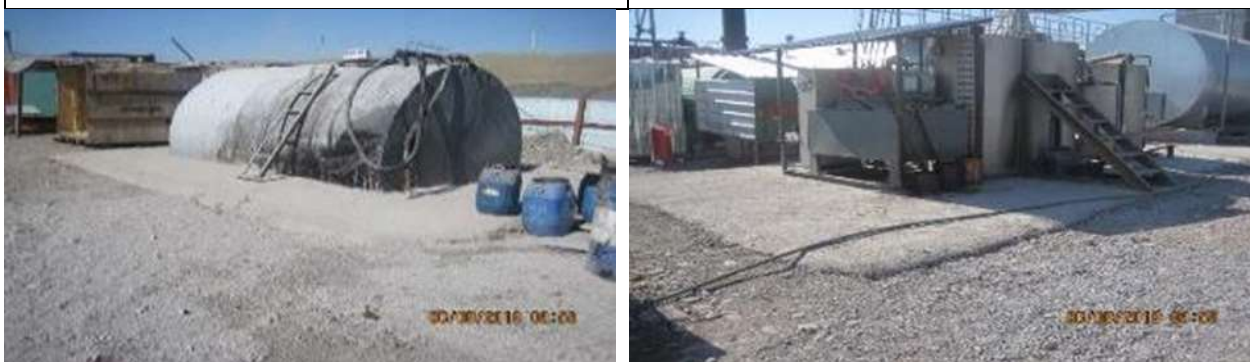
Рисунок 43 Непроницаемое защитное покрытие вокруг емкостей с химическими растворами

132. Подрядчику было рекомендовано почву вокруг емкостей с химическими реагентами, защитить от стоков и разливов опасных материалов непроницаемым защитным покрытием. Данные рекомендации были учтены и выполнены Подрядчиком.

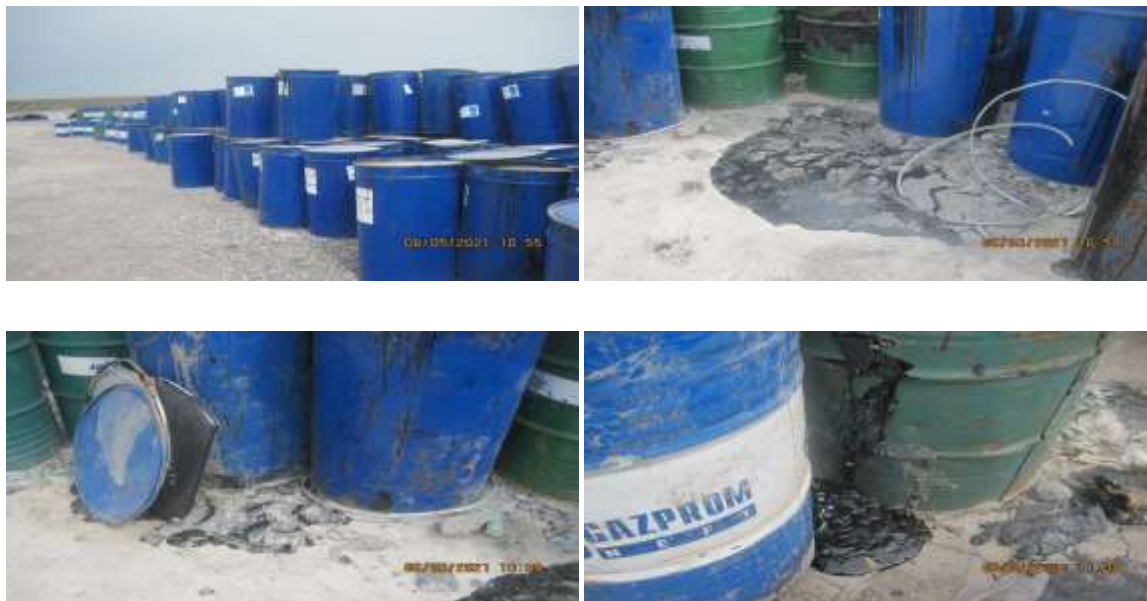
применения противофильтрационного покрытия. Отмечались утечки битума. Подрядчику было отправлено письмо об устранении данного природоохранного нарушения.

Рисунок 50 Утечки битума

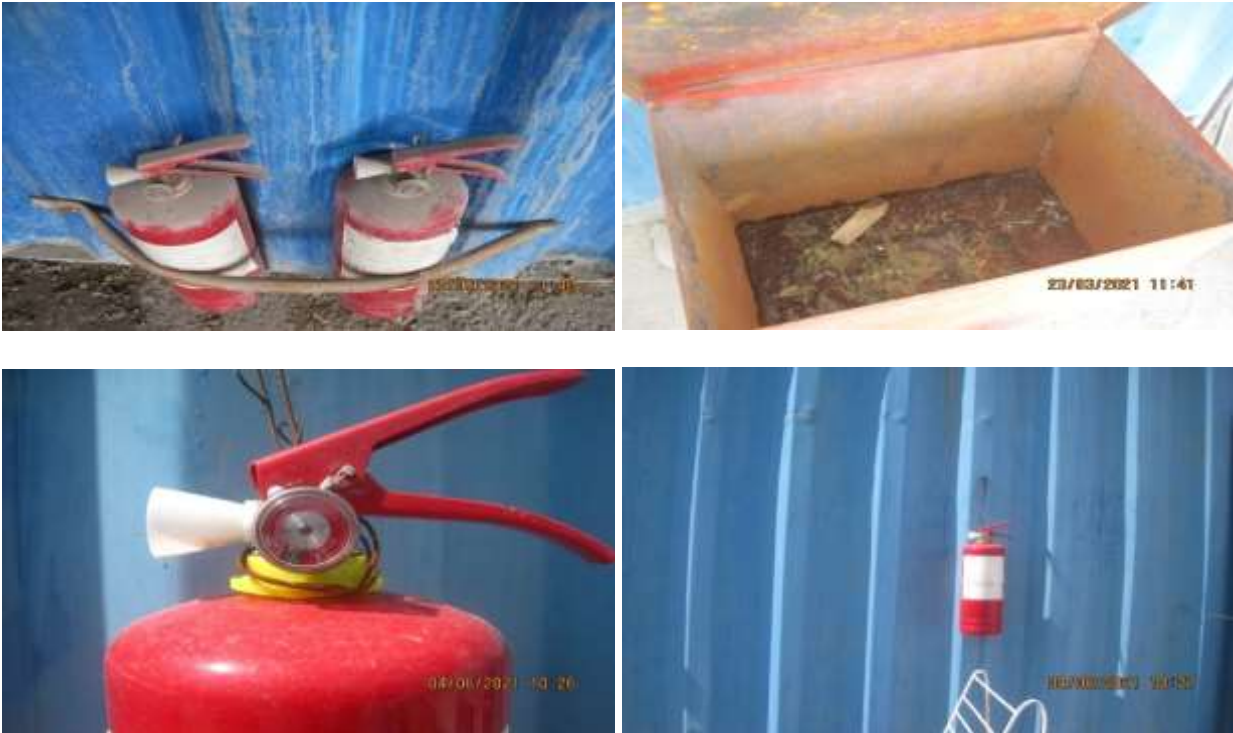
Рисунок 54 Огнетушители, установленные с нарушениями на территории промплощадки

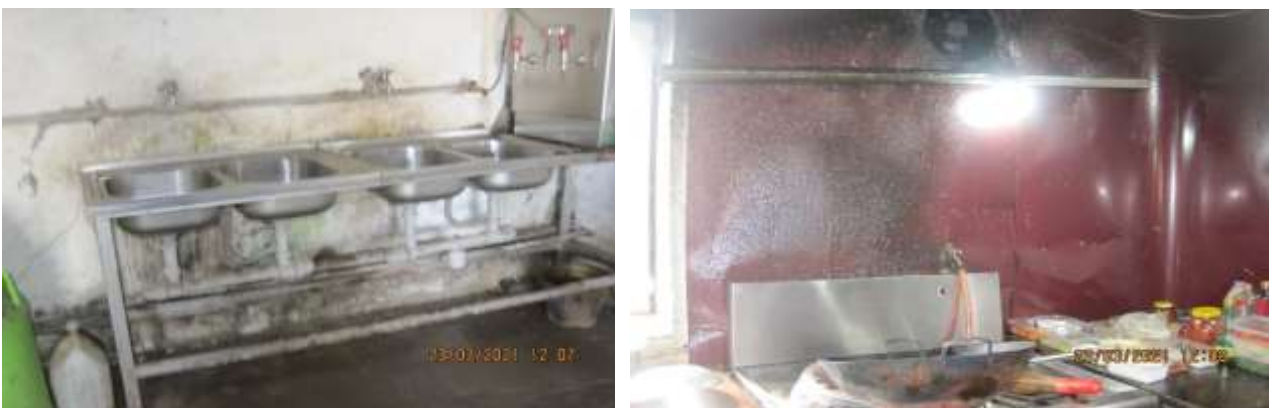
Рисунок 55 Неудовлетворительное состояние кухонного блока на территории базы в с. Беловодское

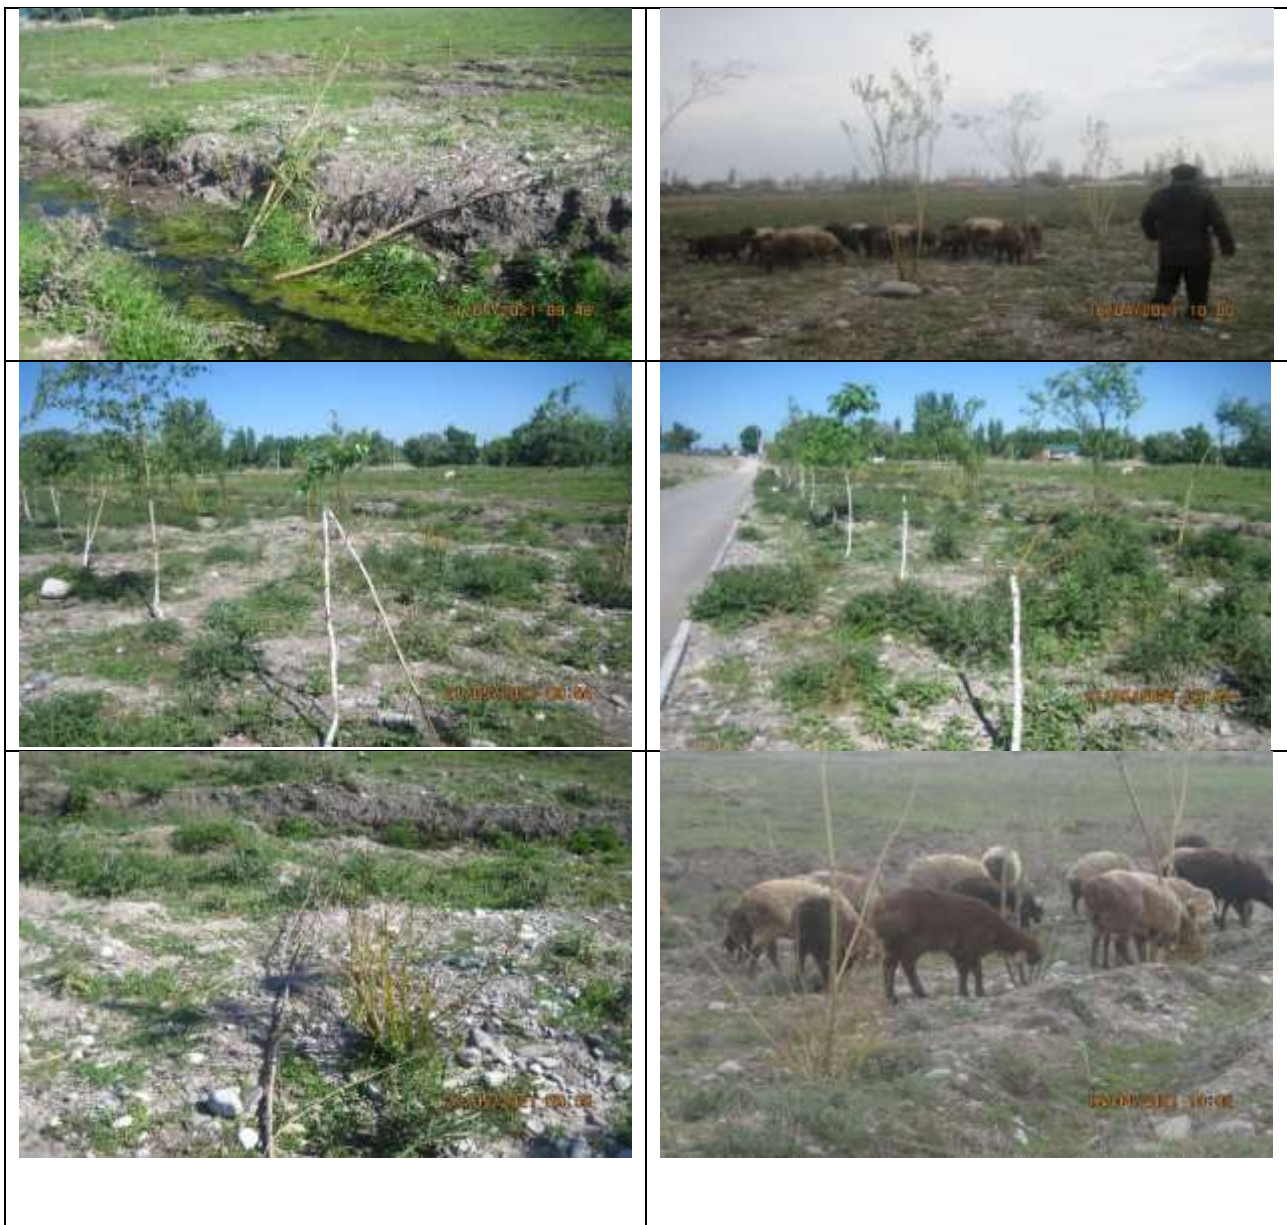
Рисунок 59 Саженьцы, поедаемые домашними животными и поломанные саженьцы

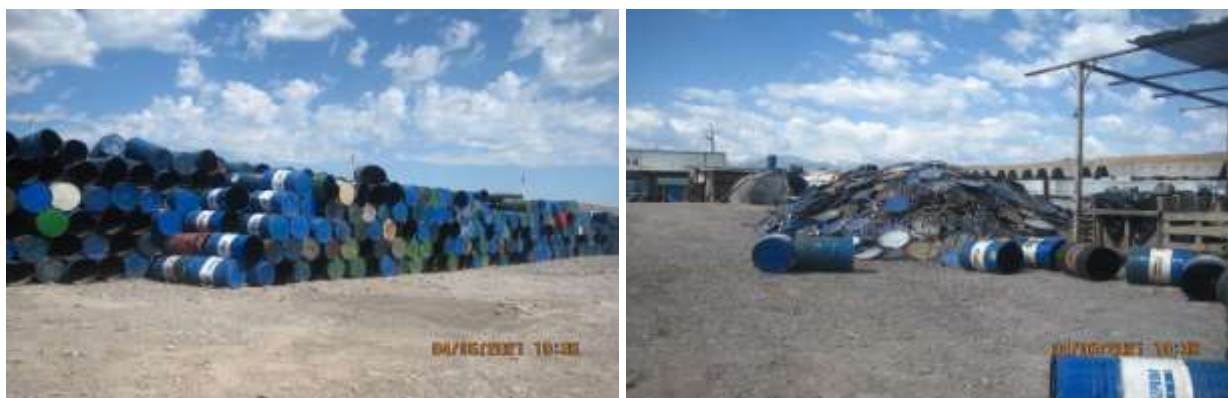
Рисунок 73 Пустые бочки и крышки из под битума
