Номер проекта: 45169-001
Номер кредита: ADB Loan 3056-KGZ (SF)
Номер гранта: 0366-KGZ (SF)

Полугодовой отчет по мониторингу окружающей среды
с 1 июля по 31 декабря 2019 года

Проект по Улучшению Коридора ЦАРЭС-3 (Автодорога Бишкек - Ош),
Фаза 4 (КМ 15.9-61)

Волкова Татьяна, Национальный Специалист по Охране Окружающей Среды,
EPTISA Servicios De Ingeniería S.L. EPTISA Muhendislik и RAM Engineering, Бишкек,
Кыргызстан: 31 декабря 2019 года

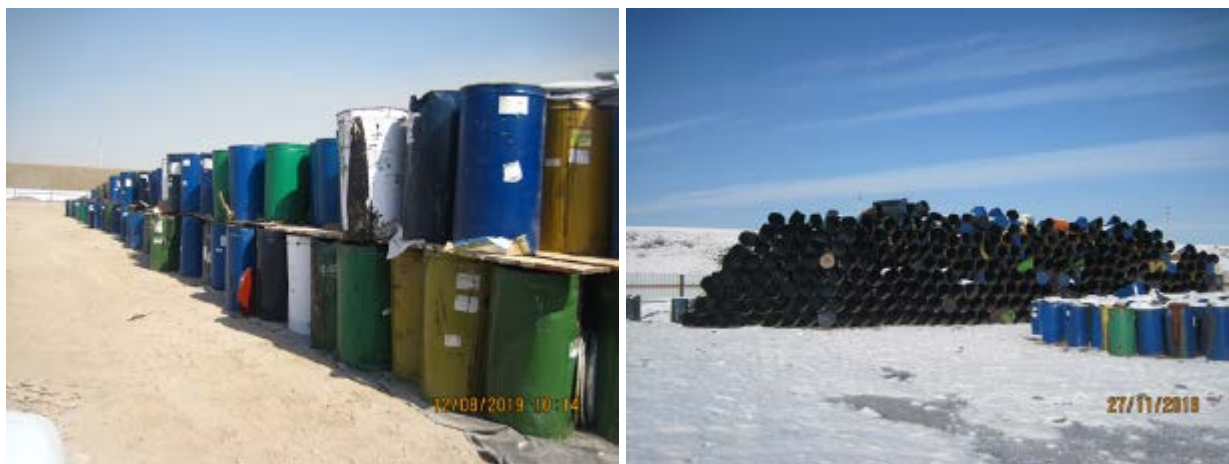
46. В последнее время завезено большое количество бочек с битумом, которые частично размещены на специально подготовленной площадке. Большое количество бочек установлено на грунт, покрытый гидроизоляционным материалом.

Рисунок 21 Бочки с битумом и пустые бочки на территории завода

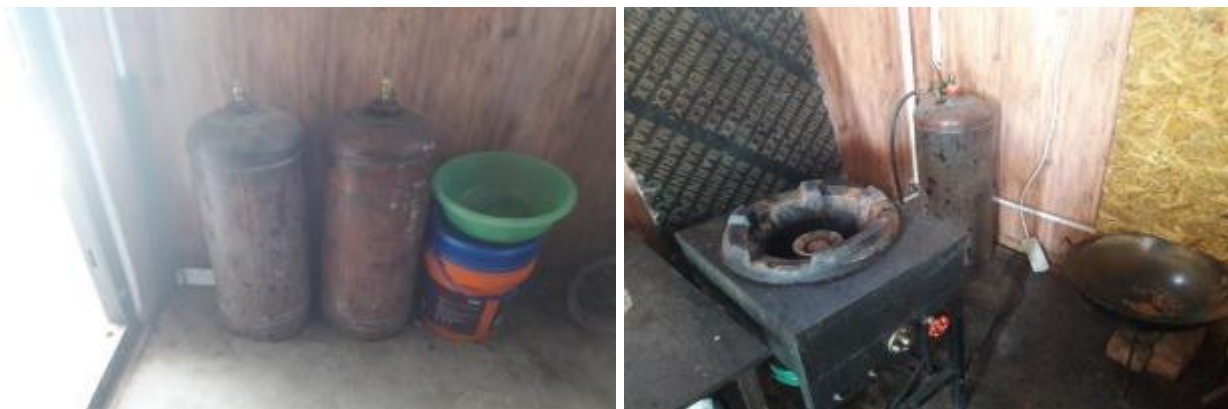
52. Также было дано предупреждение по выносу газовых баллонов из помещения кухни и размещения их в металлических шкафах на улице, но данное предупреждение было проигнорировано.

Рисунок 24 Газовые баллоны в помещении кухни

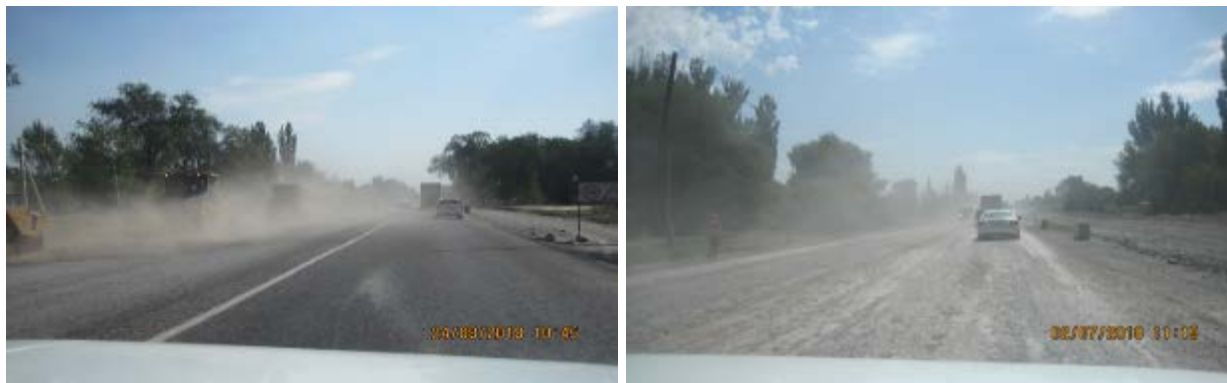
74. Основным воздействием на окружающую среду при проведении земляных работ было пылеобразование. Полив дороги, включая обочины, в местах проведения строительных работ проводился с 7 часов утра до 20 час вечера без перерыва на обед. Подрядчиком был составлен график проведения полива дороги с указанием интервала между поливами 30 минут. Несмотря на то, что на строительных участках работало несколько поливальных машин, повышенная температура воздуха приводила к повышенному пылеобразованию на дороге.

Рисунок 26 Повышенное пылеобразование на участках проведения строительных работ

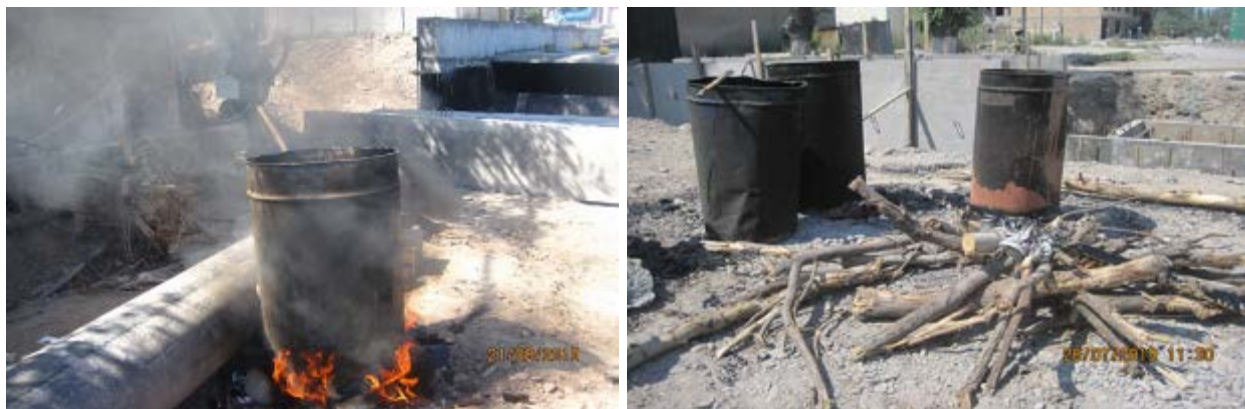
77. Битум для гидроизоляции труб, мостов и подземных переходов плавится на месте строительства. Учитывая то, что Подрядчиком не выделялись для этих целей сухие дрова, рабочие вынуждены были поддерживать огонь сжигая битум. Выделяемый при этом ядовитый черный дым отрицательно воздействует на здоровье рабочих и жителей села. Подрядчику было сделано очередное предупреждение с указанием нарушения. После проведения с Подрядчиком разъяснительных бесед и завоза на участки строительства дров, ситуация улучшилась. Дрова были розданы, дыма стало меньше. Подрядчику было рекомендовано провести разъяснительную работу со специалистами, ответственными за производство гидроизоляционных работ, о правилах проведения данных работ.

Рисунок 27 Плавление битума при проведении работ по гидроизоляции

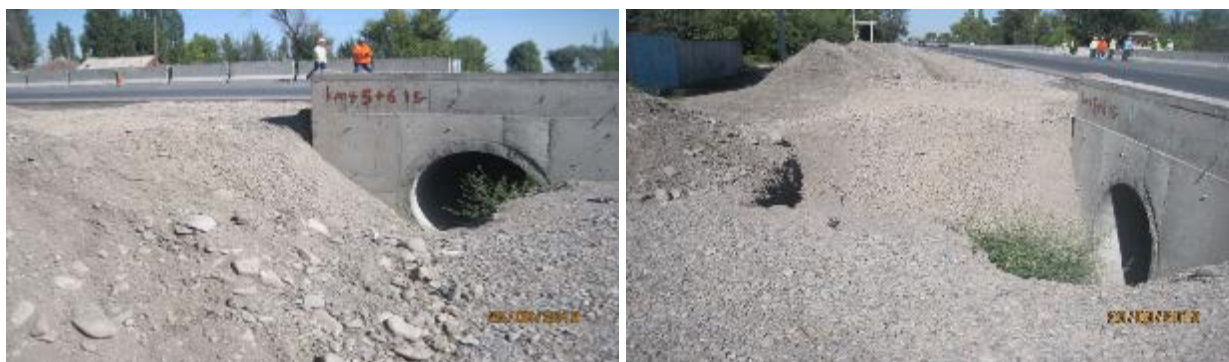
78. На некоторых водопропускных трубах остались открытыми траншеи, которые в период дождей наполняются водой и представляют опасность для населения и домашних животных. Подрядчику было дано указание и была выполнена работа по временной засыпке или организации временного ограждения на выявленных участках.

Рисунок 28 Нарушения на построенных ранее сооружениях

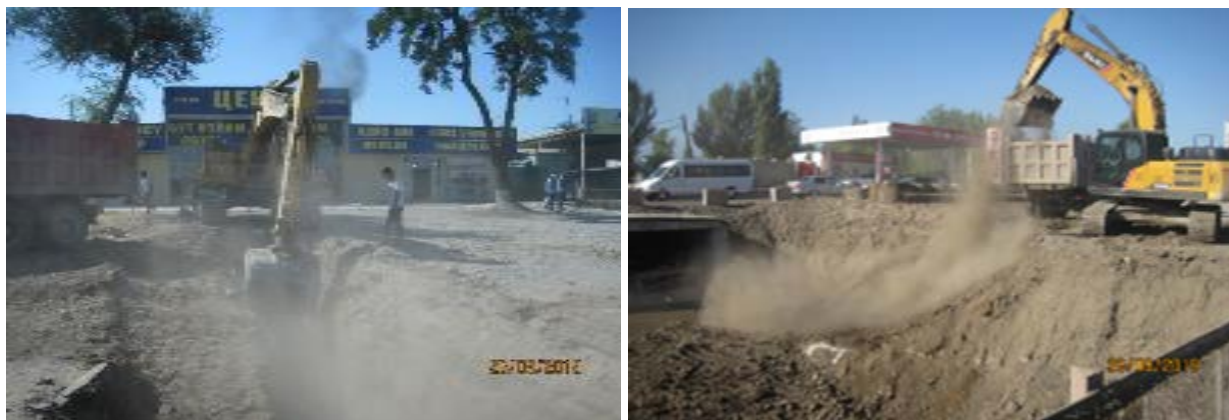
80. Некоторые участки дорог, где проводилось строительство водопропускных труб и мостов несмотря на регулярное гидроорошение этих участков были подвержены пылению.

Рисунок 29 Пыление на строительных участках

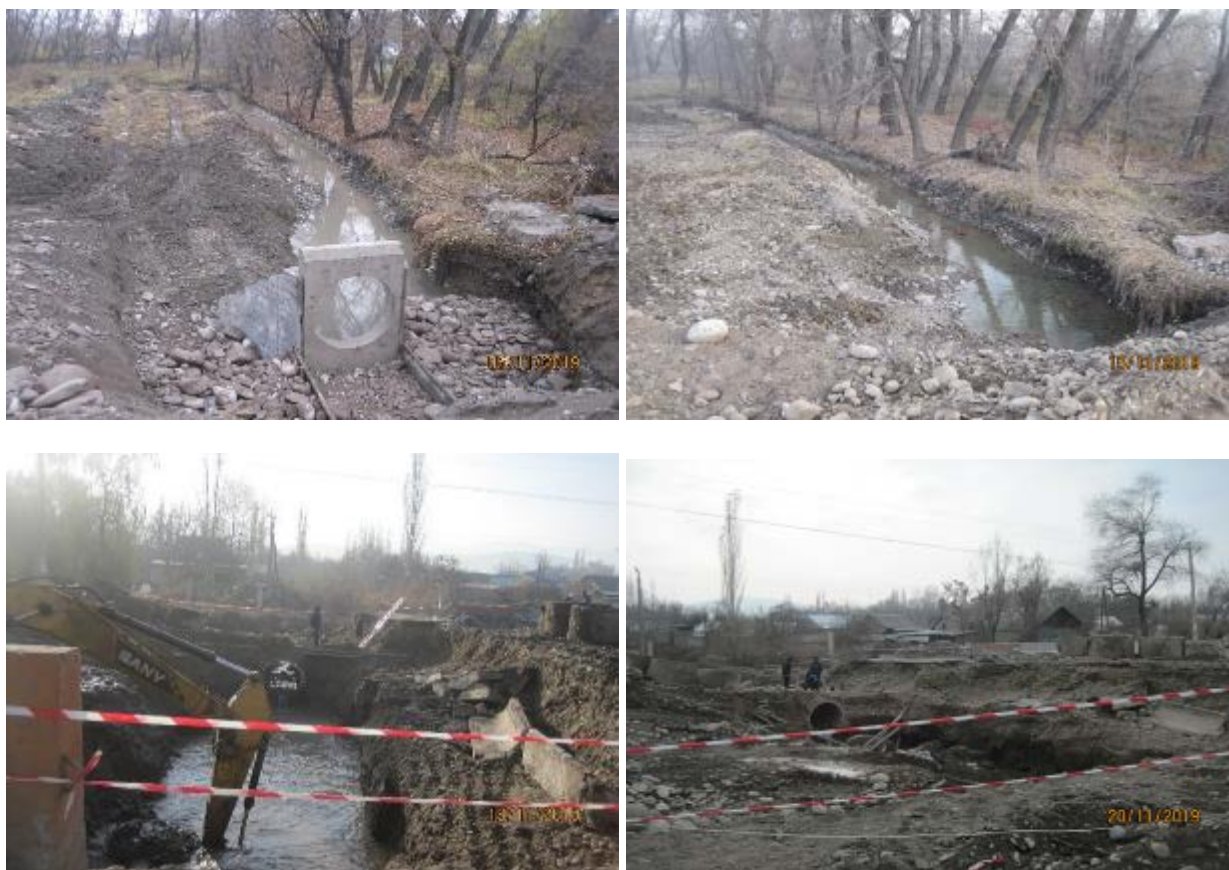
81. В ходе строительства водопропускной трубы на км 26+850 произошло выклинивание грунтовых вод. Подрядчику было направлено письмо, что с целью отвода грунтовых вод с данного участка необходимо продлить водоотводную канаву, а после завершения строительных работ провести планировку участка. Рекомендации были выполнены.

Рисунок 30 Выклинивание грунтовых вод при строительстве водопропускных труб

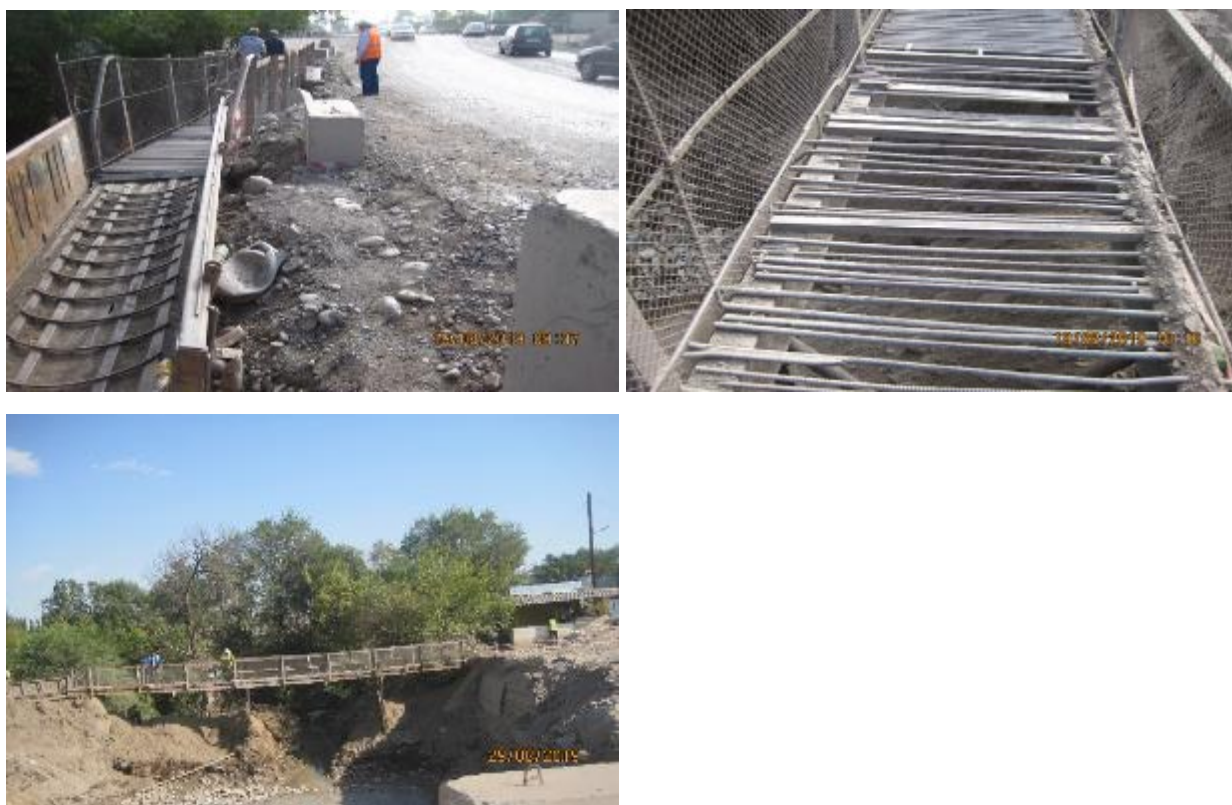
86. При строительстве моста на канале Крепостной (км 40,7) пешеходный мост находился в неудовлетворительном состоянии и представлял опасность для пешеходов.

Рисунок 34 Нарушения при строительстве пешеходного моста на канале Крепостной

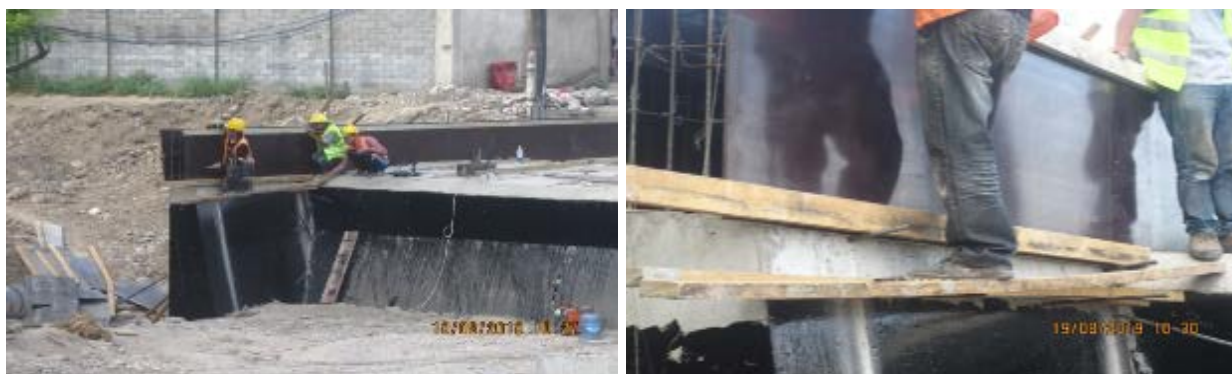
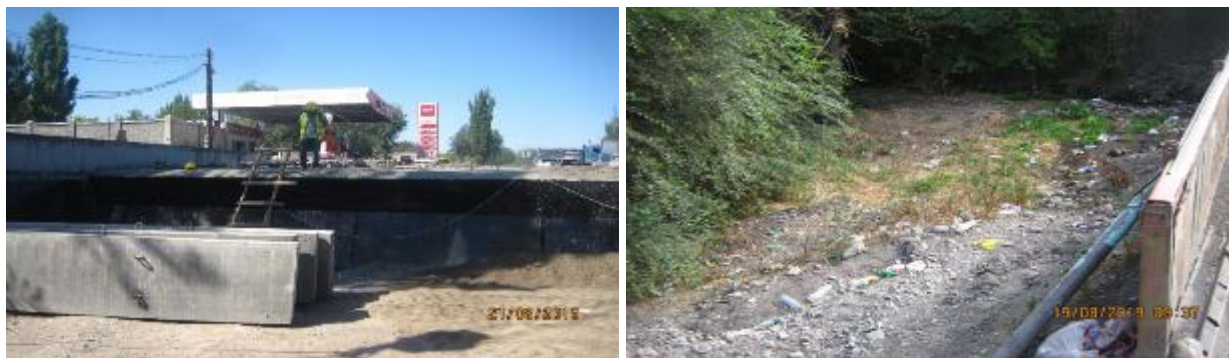
87. Работы по строительству моста велись с грубыми нарушениями техники безопасности. Отсутствовали специальные устройства для работ на высоте, приставные лестницы и оборудованные подмости. Территория в районе моста была замусорена.

Рисунок 35 Нарушения техники безопасности при строительстве моста на канале Крепостной

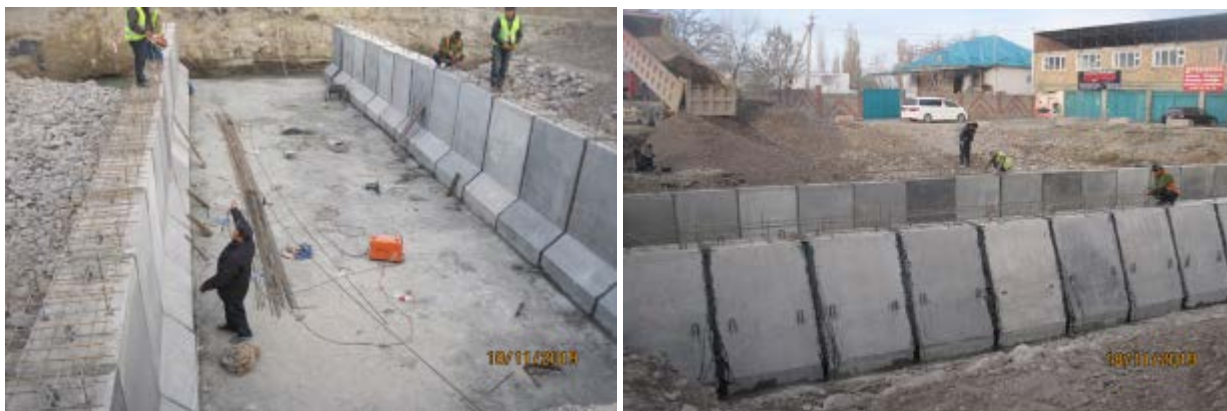
90. Работы при строительстве моста на канале Жантай (КМ 24+110) также проводились с грубыми нарушениями техники безопасности. Отсутствовали специальные устройства для работ на высоте. В указанные срока приставные лестницы и подмости были установлены.

Рисунок 37 Нарушения техники безопасности при строительстве моста на канале Жантай

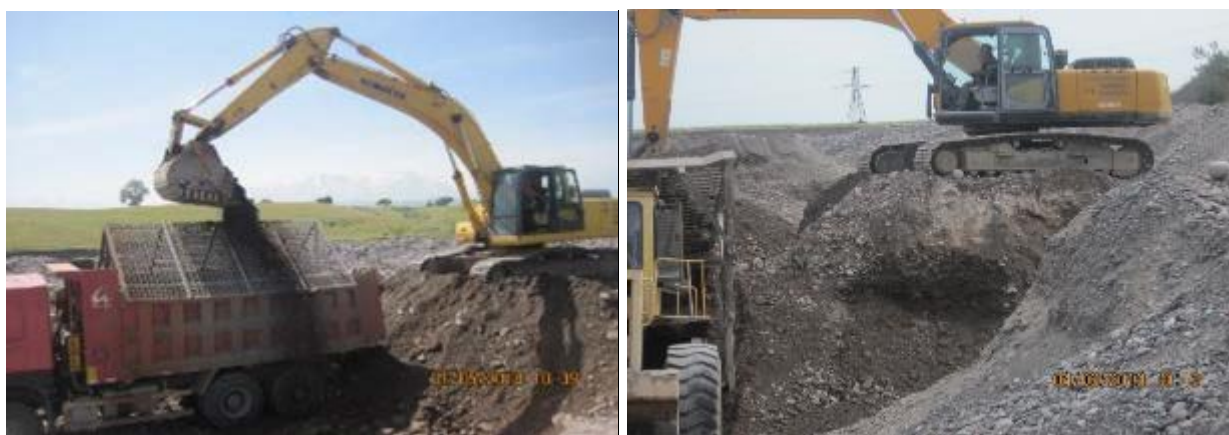
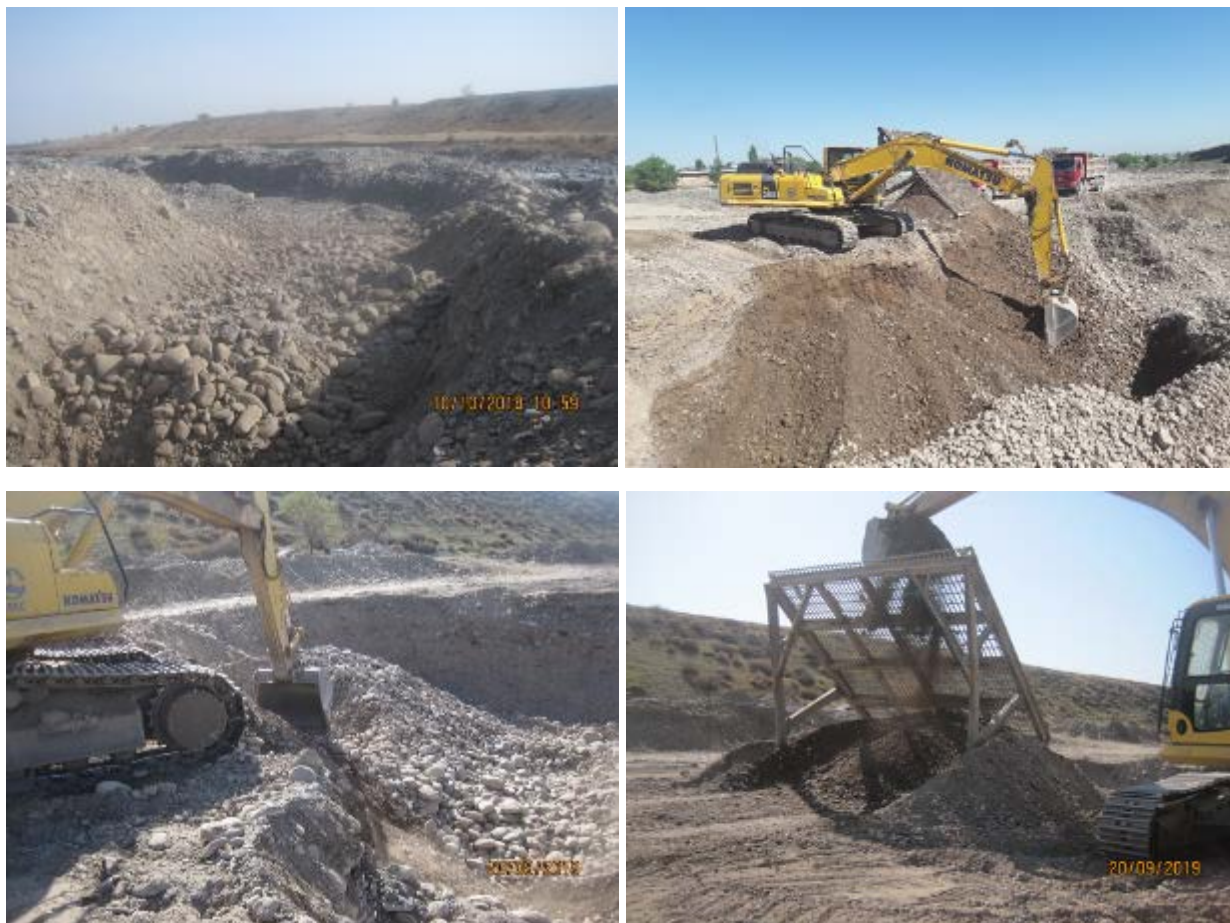
94. При производстве работ во многих местах произошло превышение глубины разработки на 2-3 м от проектной глубины разработки. Подрядчику было отправлено письмо с указанием нарушений, необходимости приведения параметров разработки в соответствие с проектом, соблюдения техники безопасности и сроков устранения выявленных нарушений. Подрядчиком были проведены планировочные работы с целью приведения в соответствие глубины разработки карьера.

Рисунок 41. Разработка карьера Ак-Суу 2

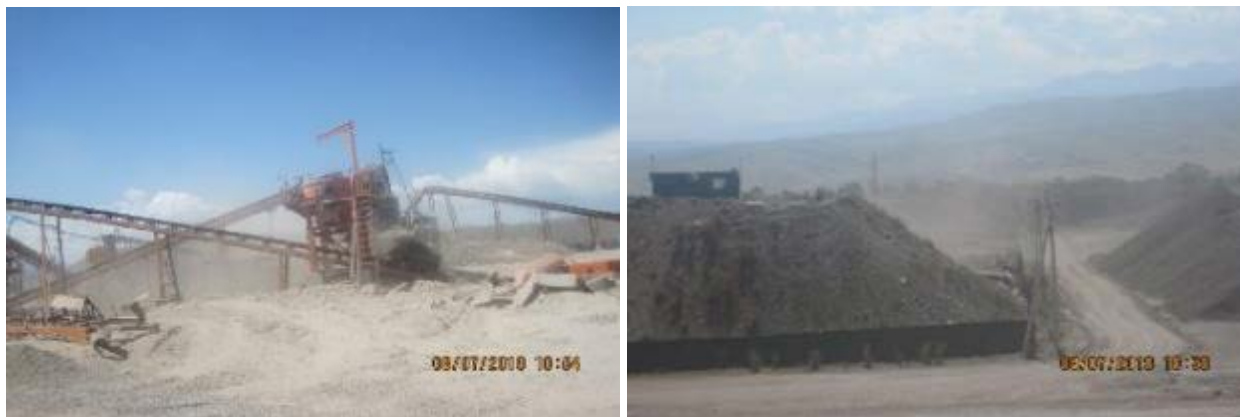
99. При этом были нарушены требования общих условий Контракта-Технических спецификаций п. 1.2.10 (j): «Дробильные установки должны работать только с устройствами контроля запыленности».

Рисунок 43 Пыление на камнедробильной установке

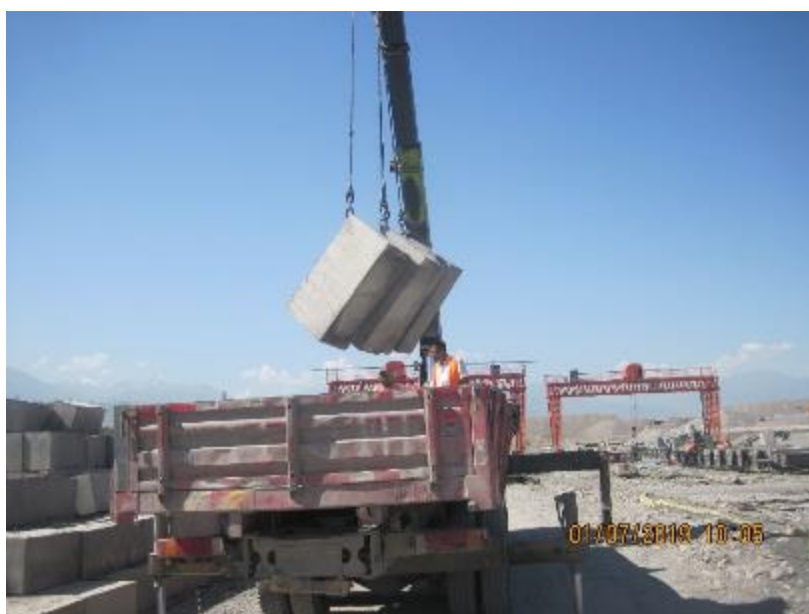
105. Несмотря на регулярно проводимый инструктаж специалистом по Технике безопасности Подрядчика на полигоне изготовления железобетонных изделий отмечаются нарушения/несоблюдения техники безопасности при производстве работ. Предупреждения о недопущении подобных нарушений игнорируются.

Рисунок 46 Нарушения техники безопасности при производстве работ на полигоне изготовления железобетонных конструкций

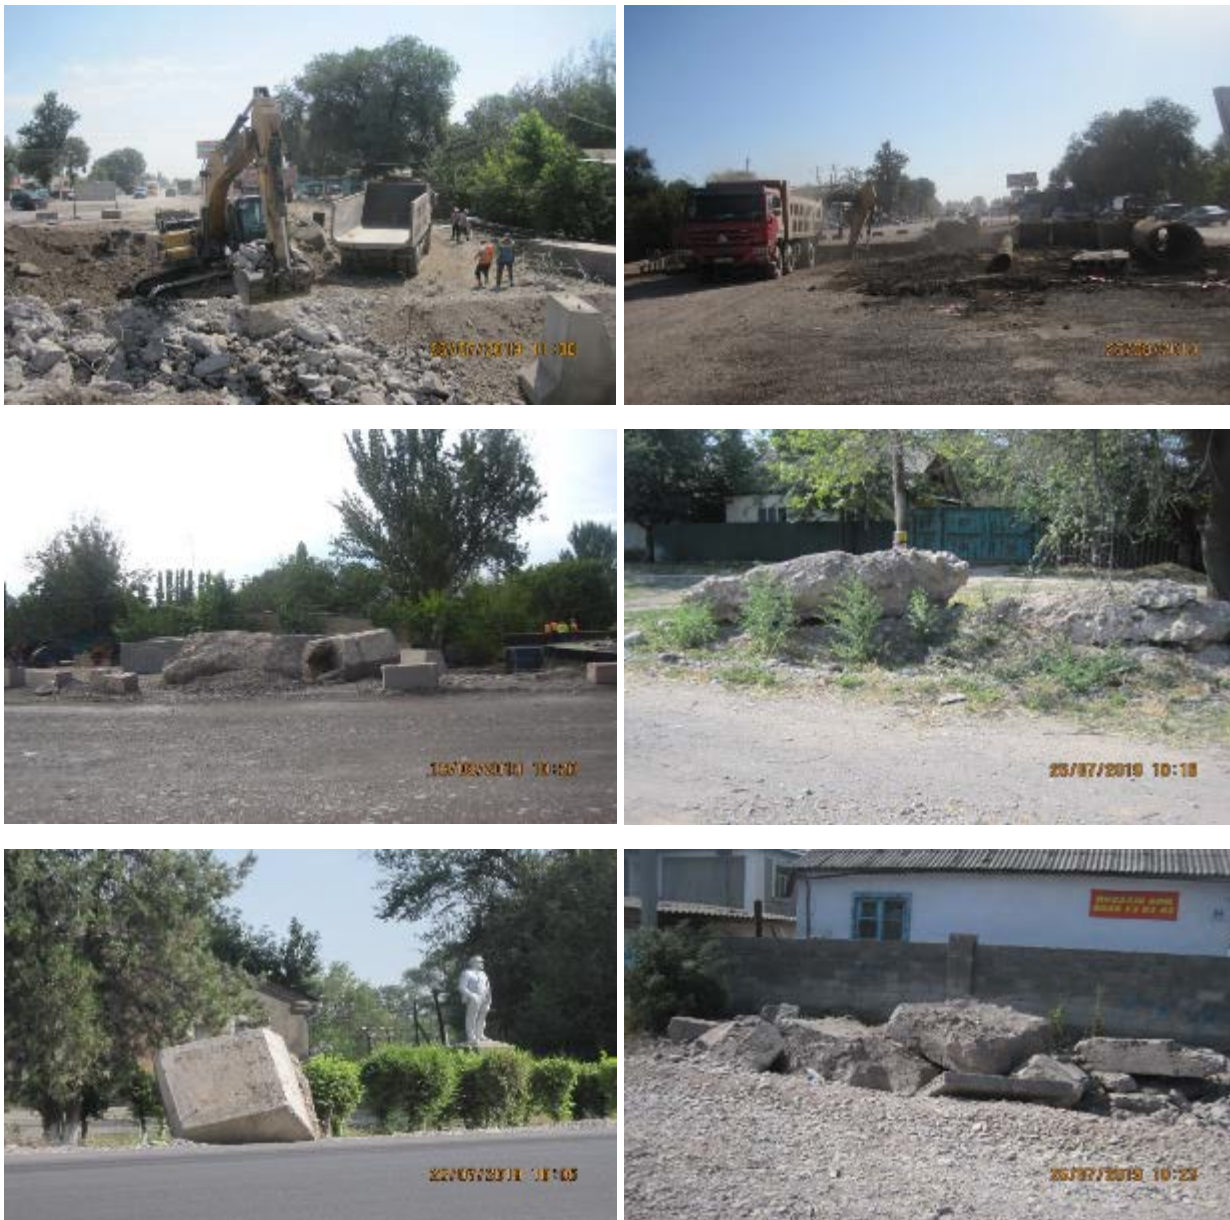
111. О необходимости вывоза всех строительных отходов с обочины дороги постоянно давались устные и письменные предупреждения Подрядчику. Со стороны подрядчика были даны объяснения, после чего была достигнута договоренность, о том, что вывоз строительных отходов с проектного участка будет проводиться по мере его накопления.

Рисунок 48 Проблема строительных отходов на дороге

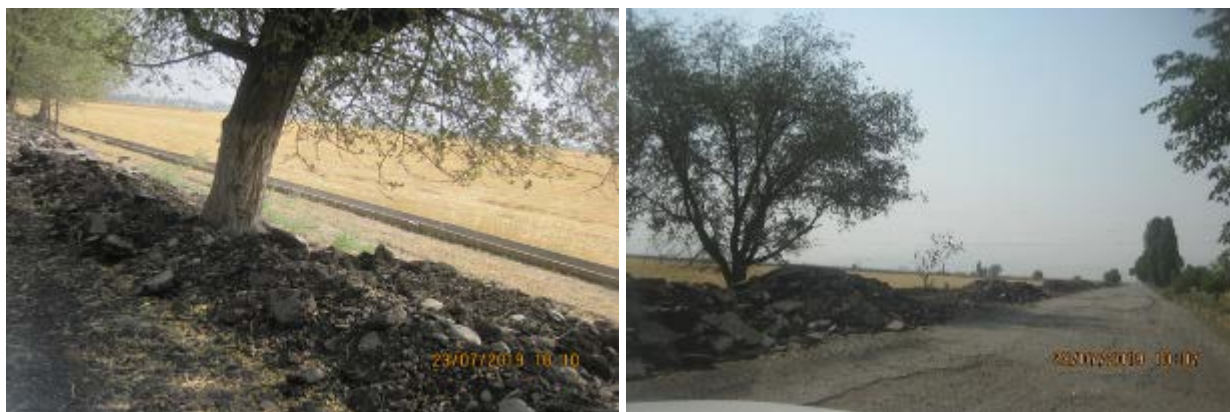
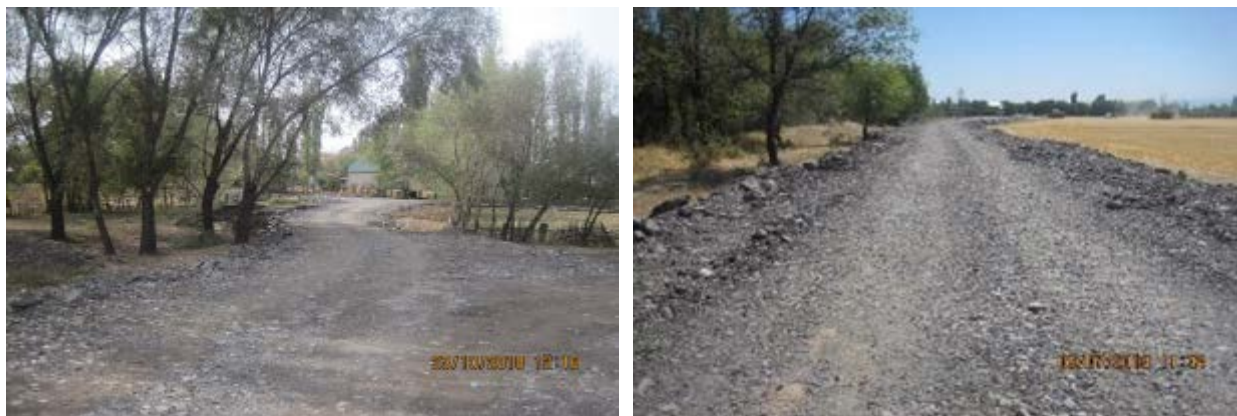
116. Старый асфальт из с. Садовое вывозился на дорогу, ведущую к воинской части МЧС. Было установлено, что при планировке старого асфальта были засыпаны некоторые стволы деревьев. Подрядчику было отправлено письмо с указанием нарушений, которые были устранены в установленные сроки.

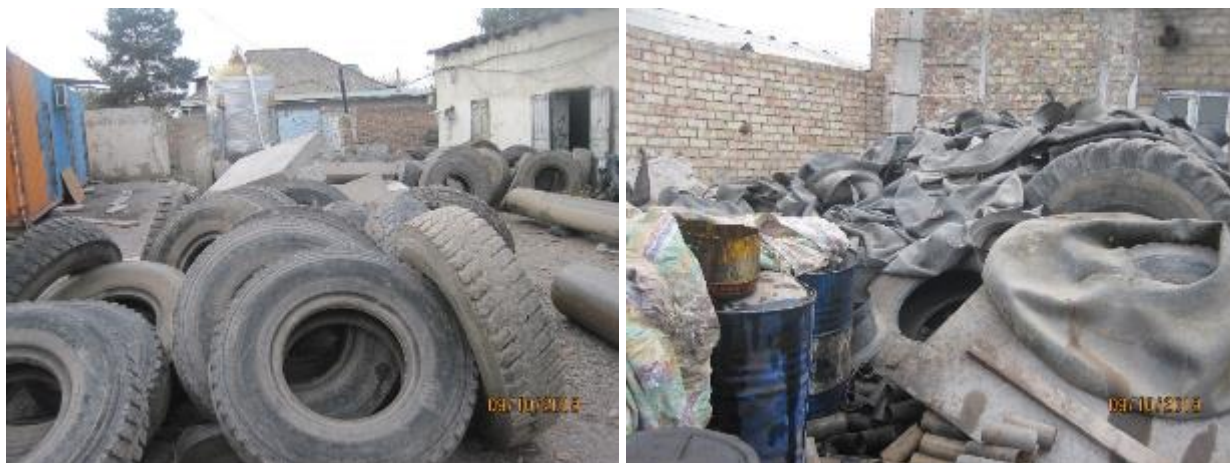
120. В Беловодском на территории лагеря заскладировано большое количество старых автомобильных шин. Необходимо принять меры по их вывозу и утилизации. При отсутствии возможности утилизации своими силами надо заключить договор со специализированной компанией. Со стороны подрядчика даются объяснения, что вопрос со старыми шинами будет решен до апреля 2020 года, Подрядчик ведет поиски специализированной компании, которой можно будет передать скопившиеся шины для последующей их утилизации.

Рисунок 53 Хранение старых шин на базе в Беловодском

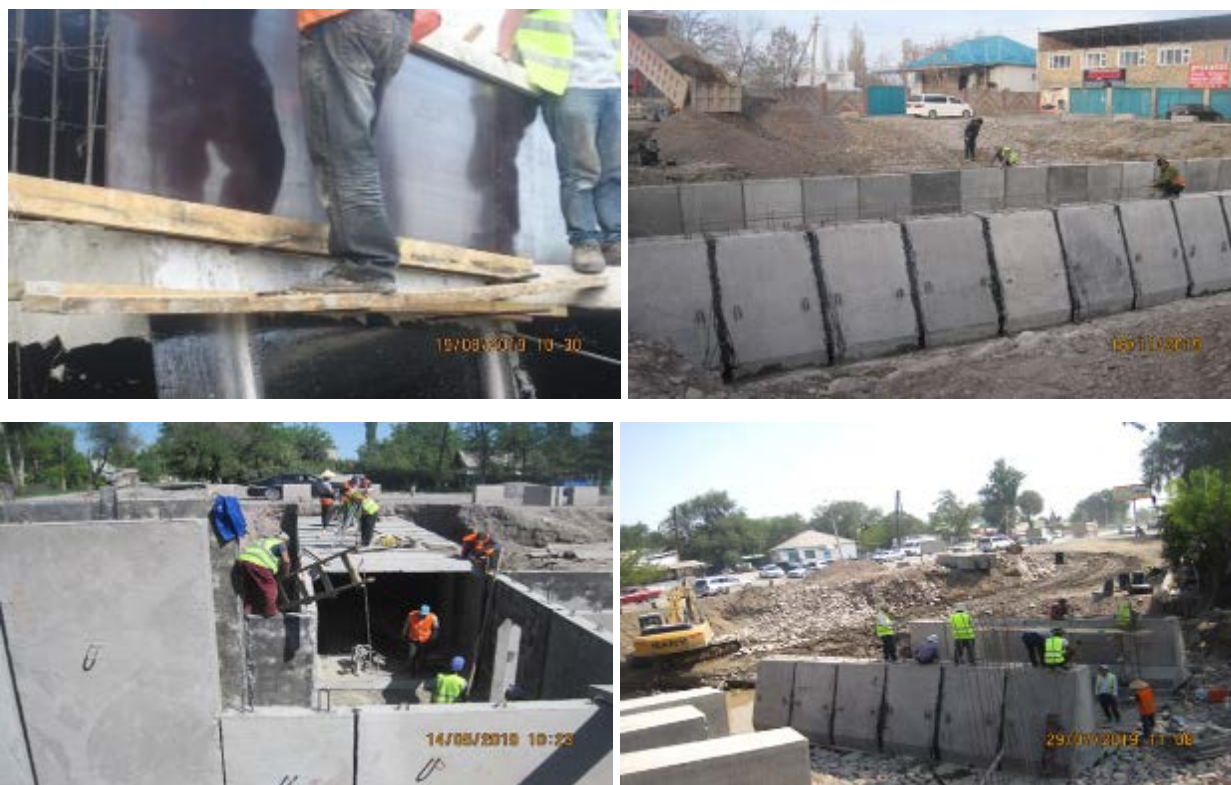
Рисунок 68 Работа на высоте без средств индивидуальной защиты

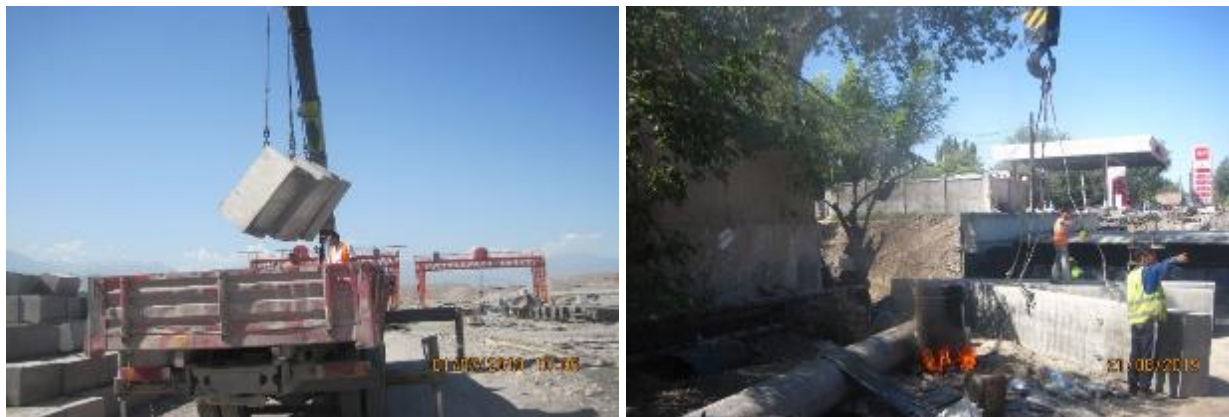
Рисунок 69 Нарушения техники безопасности при перемещении грузов подъемным краном

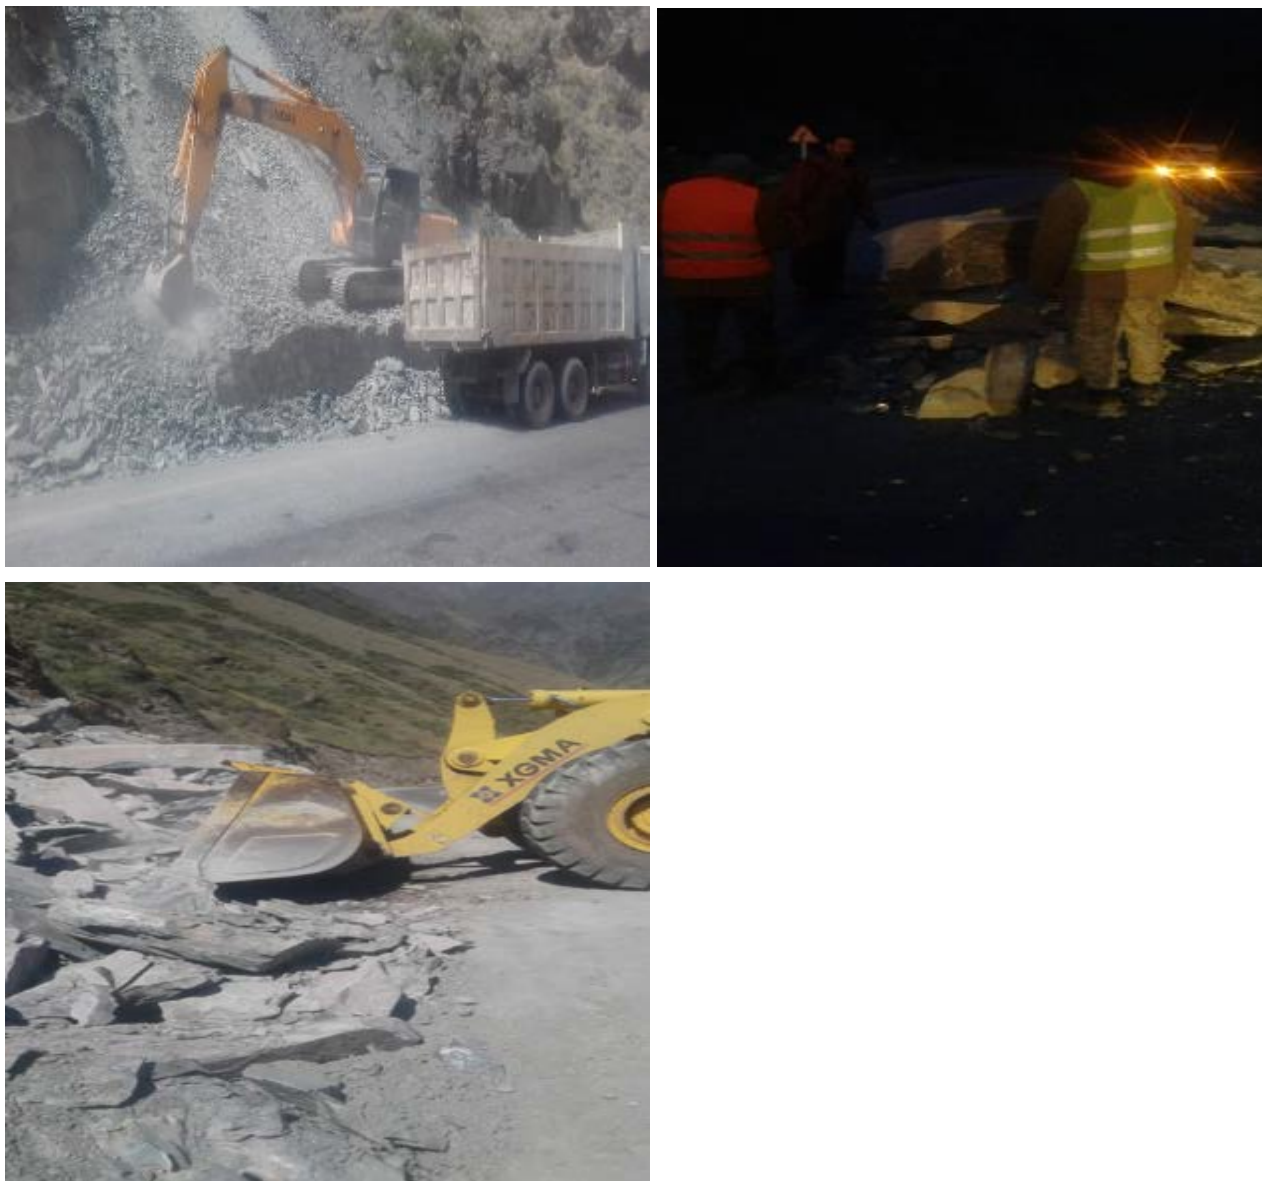
34. На участках км 86,9 – 88,7 и км 98 из-за обильных дождей часто происходят камнепады. Большой камнепад произошел в июле 2018 года. Были отмечены упавшие на дорогу валуны с повреждением парапета. Также на данном участке наблюдаются нависшие над дорогой большие куски горной породы, представляющие угрозу откола и падения на дорогу, представляя опасность проезжающему транспорту. Также необходимо отметить, что рядом с данным участком проходит высоковольтная линия. Была создана комиссия с участием МЧС для обследования данного участка с целью принятия решения по устранению данной угрозы. Было принято решение, что для устранения данной угрозы, необходимо проведение буровзрывных работ, на проведение которых необходимо нанимать специализированное предприятие. До настоящего времени, несмотря на неоднократные письма в МЧС и МТиД, проблема остается не решенной. На дороге также часто происходят мелкие камнепады, упавшие камни регулярно убираются Подрядчиком.

Рисунок -8. Опасность камнепадов
