Номер Проекта: 45169-001

Полугодовой Отчет по Мониторингу Окружающей Среды: 1 Января -  
30 Июня 2019

Проект по Улучшению Коридора ЦАРЭС-3  
(Автодорога Бишкек - Ош), Фаза 4 (КМ 15.9-60)

Финансируется Азиатским Банком Развития

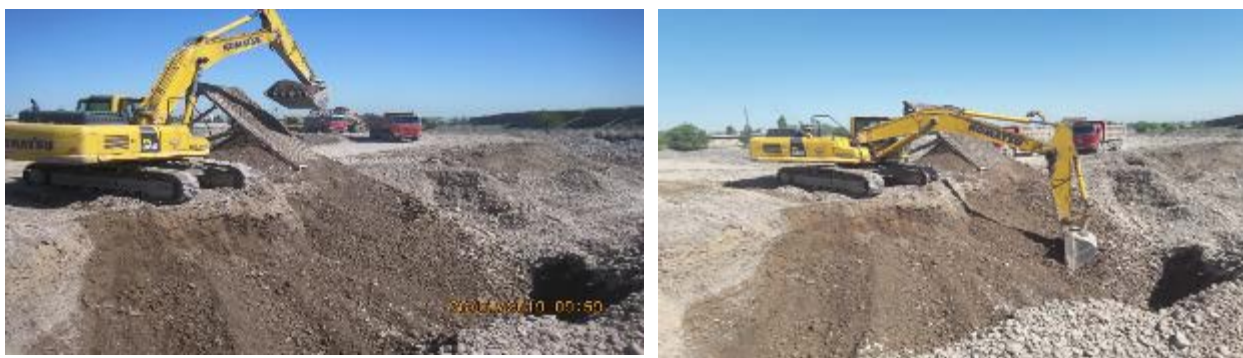
46. Со стороны подрядчика при разработке карьера Кара-Балта были выявлены несоответствия, в частности, превышение глубины разработки карьера. Это несоответствие было отмечено Инженером, который поручил Подрядчику немедленно устранить несоответствия. После этого подрядчик выполнил соответствующую работу и довел глубину разработки карьера до необходимой глубины. Также Инженер отметил несоблюдение мер техники безопасности при работе экскаватора в карьере Кара-Балта. Экскаватор производил отгрузку сырья из-под себя стоя на уступе (Рисунок 9), что потенциально дестабилизирует машину и подвергает оператора серьезной опасности.

Рисунок 9. Карьер Кара-Балта и превышение экскаватором разрешенной глубины разработки

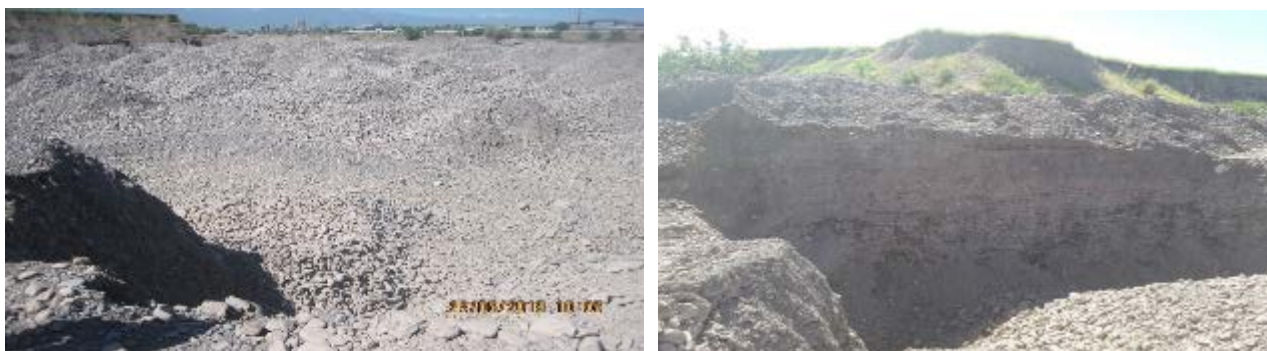
устранения выявленных нарушений. Проверка в июне 2019 года показала, что мало что изменилось.

**Рисунок 10. Нарушение глубины разработки при повторном открытии карьера Кара-Балта**

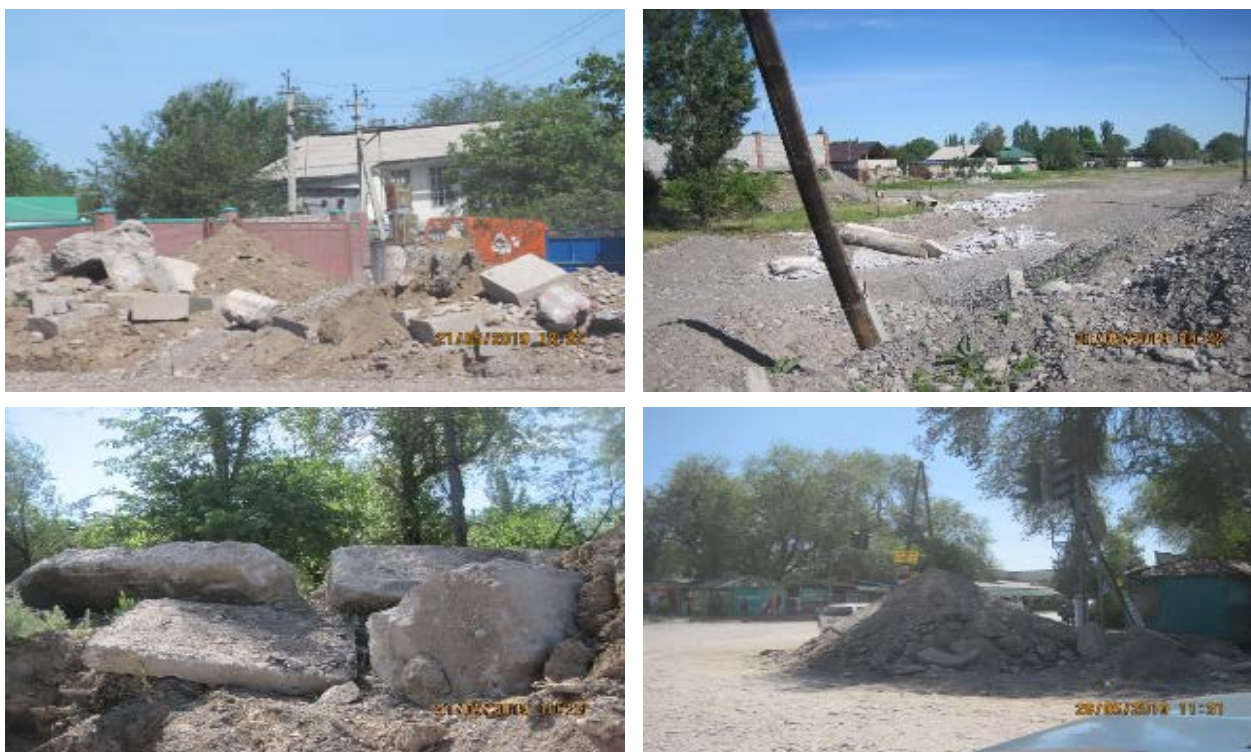
**Рисунок 11. Примеры строительного мусора вдоль обочины**

50. Подрядчику постоянно даются устные указания о необходимости вывоза всех строительных отходов с обочины дороги, также Подрядчику направлено письмо № ЕР-CR5-HN-1051, на которое получен ответ, что начат вывоз отходов. Со стороны подрядчика дается объяснение, что отходы непригодных железобетонных изделий будут вывозиться с участка по мере их накопления на проектом участке.

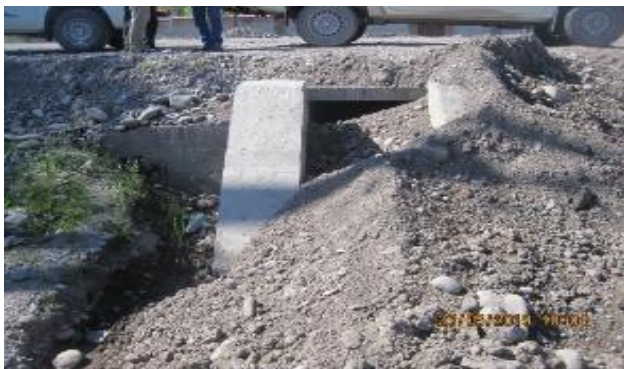
**Рисунок 12. Новые водопропускные трубы, перекрытые мусором.**

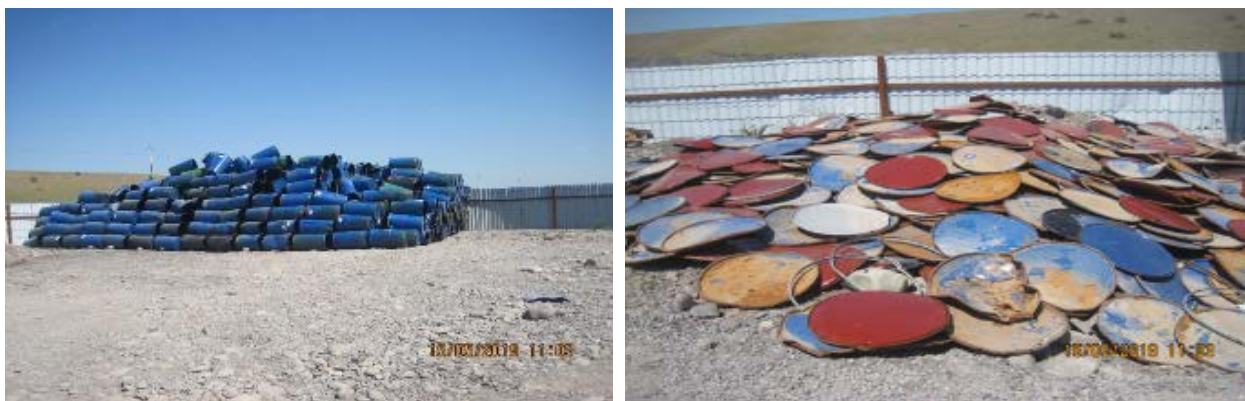
53. Пустые и полные бочки с битумом размещаются на специально подготовленном участке. На участке накапливается большое количество пустых битумных бочек и металлических крышек (**Рисунок 14**) (несмотря на то, что они не загрязняют почву). Подрядчик планирует использовать часть пустых бочек в качестве временного устройства на участках, где ведутся работы, предварительно покрасив их и установив светоотражающую ленту на бочках. Инженер дал Подрядчику инструкции о необходимости утилизации неиспользованных пустых бочек. Этот вопрос находится на стадии решения.

**Рисунок 14. Хранение пустых битумных бочек и крышек**

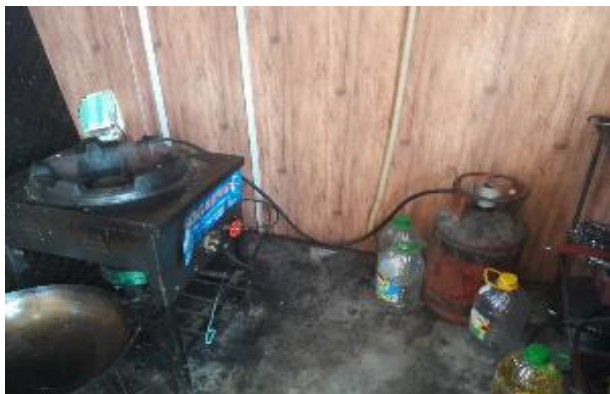
настоящего времени не устранено. Необходимо срочно вынести газовые баллоны из помещения кухни.

Рисунок 17. Размещение баллонов с пропаном вблизи открытого огня

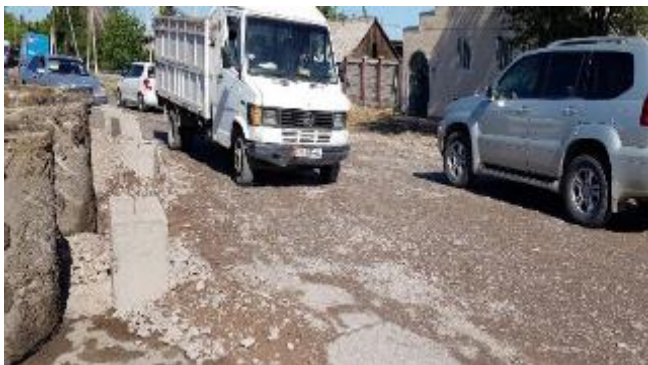
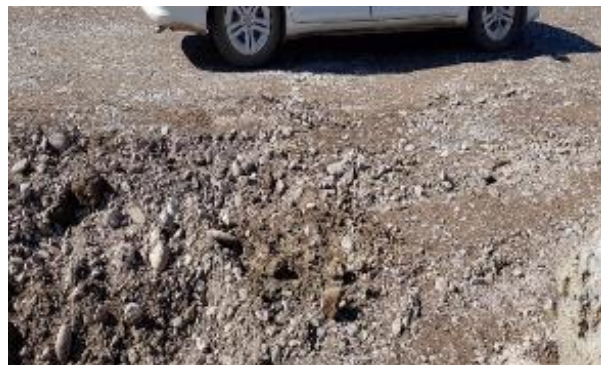
64. В с. Александровка на объездных дорогах в местах проведения ремонтных работ имеются неровности, что оказывает влияние на интенсивность движения и на образование пробок – Подрядчику было поручено немедленно исправить ситуацию. При проведении инспекции международным консультантом по окружающей среде КСН было установлено, что ремонт был завершен лишь частично.

**Рисунок 19. Село Александровка, строительный мусор блокирует дорогу**

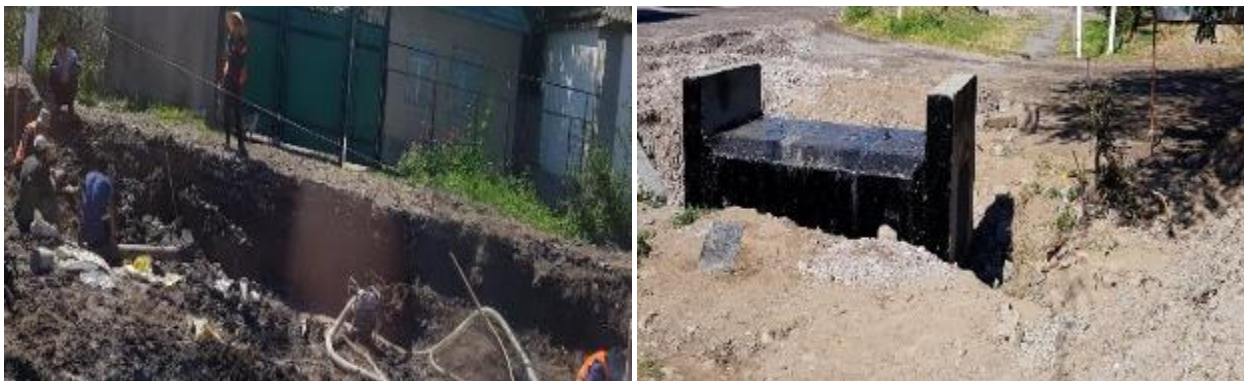
65. Также в селе Александровка работа производилась и в ночное время, при этом не соблюдались нормы и правила по технике безопасности, т. е. люди находились на рабочих местах в темное время суток без касок, некоторые без жилетов, без регулировщика без ограждений и без освещений. Подрядчик выдал это оборудование рабочим, но не навязывает его использование, скорее всего, потому что фактически выполнял работу субподрядчик, который не следует инструкциям. Во время подготовки отчета подрядчик принял все комментарии и приступил к их устранению.

**Рисунок 20. Проведение строительных работ с нарушением правил безопасности, село Александровка**

66. Также со стороны Инженера, Подрядчику было поручено: при работе в ночное время необходимо обеспечить присутствие инженера по технике безопасности и начальника участка, а также обеспечить дополнительное освещение и регулировщика со спецодеждой; обеспечить восстановление или обустройство временных пешеходных переходов.

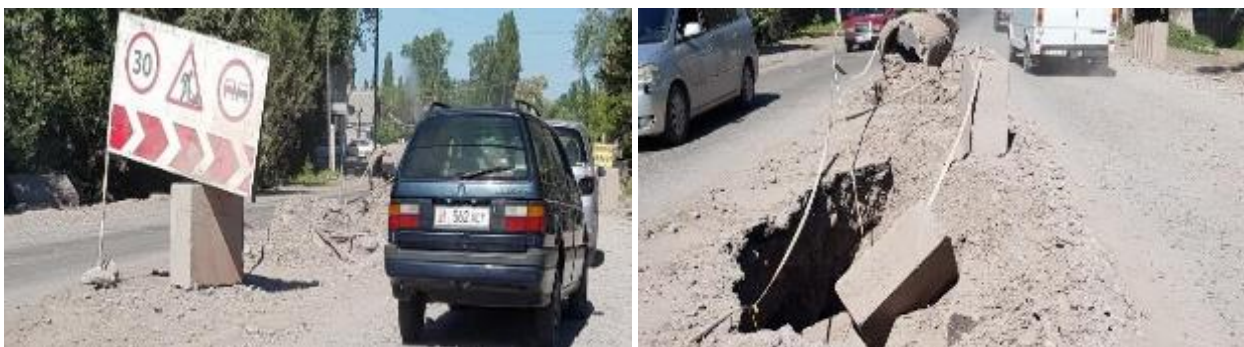
68. В Беловодске, в местах, где были построены новые дренажные трубы, имеется неровности и ямы. Подрядчику было поручено восстановить поврежденный асфальт, и установить необходимые предупреждающие знаки и своевременно их очищать от грязи, чтобы ночью они были видны. (Рисунок 21).

**Рисунок 21. Проведение строительных работ с нарушением правил безопасности, село Беловодское**

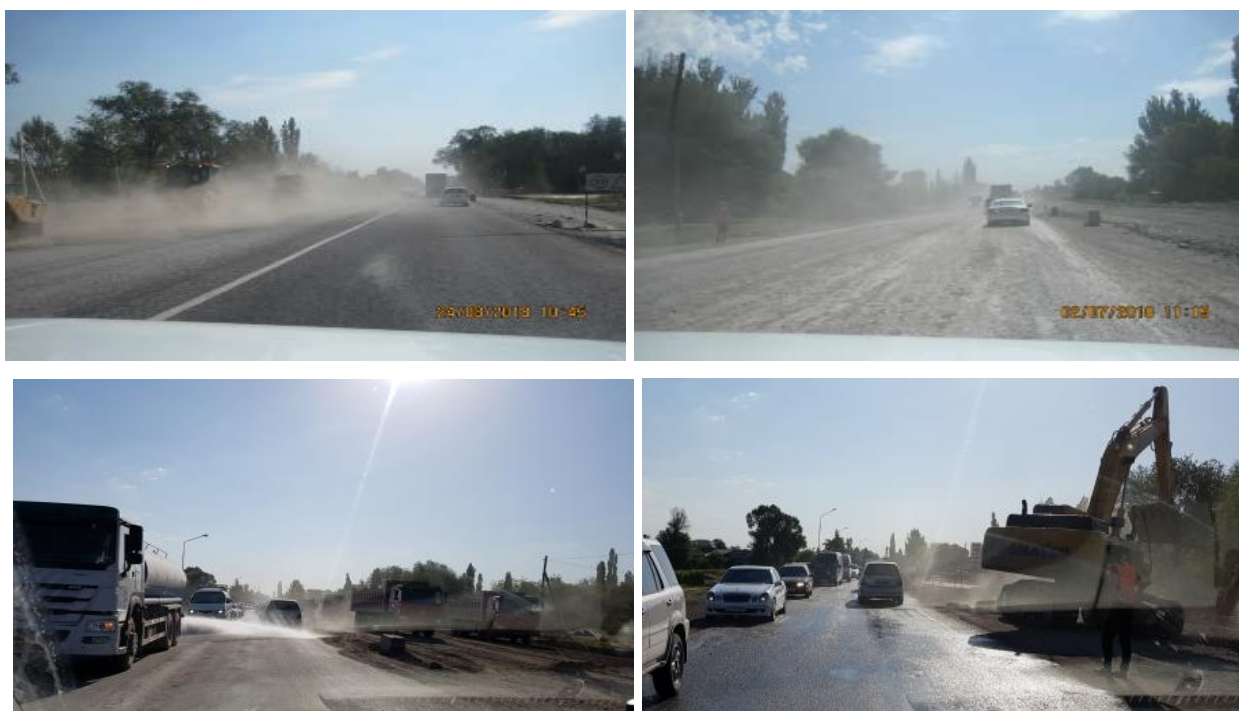
102. Основным воздействием на окружающую среду при проведении земляных работ было пылеобразование. Инженер постоянно следит за работой по пылеподавлению и отправляет соответствующие инструкции подрядчику. Повышение температуры воздуха привело к повышенному пылеобразованию на дороге, Инженер дал подрядчику предупреждения о необходимости усиления гидрорознесения. В связи со сложившейся ситуацией было указано Подрядчику усилить интенсивность полива дороги, включая обочины, в местах проведения строительных работ с 6 часов утра до 20 час вечера без перерыва на обед. Подрядчиком был составлен график проведения полива дороги с указанием интервала между поливами 30 минут.

Рисунок 26. Пример пылеобразования. Пример проведения работ по пылеподавлению.

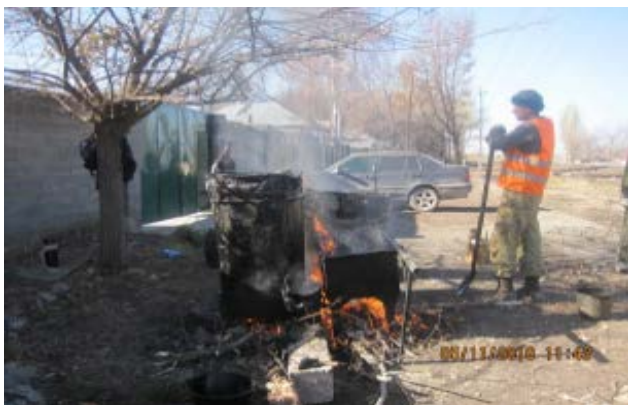
103. При проведении работ по строительству водопропускных труб нарушения допускались при выполнении работ по проведению гидроизоляции битумом (Рисунок 27). Данное нарушение включало сжигание битума из-за отсутствия дров. После проведения КСН разъяснительных бесед и дачи инструкций Подрядчику, дрова были завезены на участок.

**Рисунок 27. Сжигание битума для нагрева битума при гидроизоляции водопропускных труб**

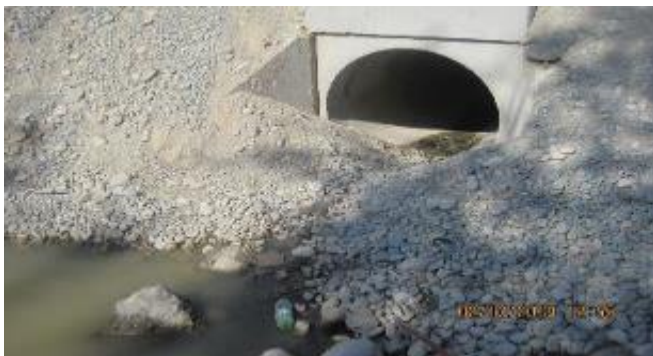
104. При строительстве водопропускной трубы на 16 км дороги крутизна откосов выполнена без учета угла естественного откоса гравийного материала. В связи с этим происходит осыпание гравия, что привело к перекрытию входного и выходного отверстий трубы. Подрядчик очистил весь мусор, и вода течет свободно вниз по течению без препятствий. (Рисунок 28).

**Рисунок 28. Мусор почти полностью перекрыл входные отверстия водопропускной трубы**

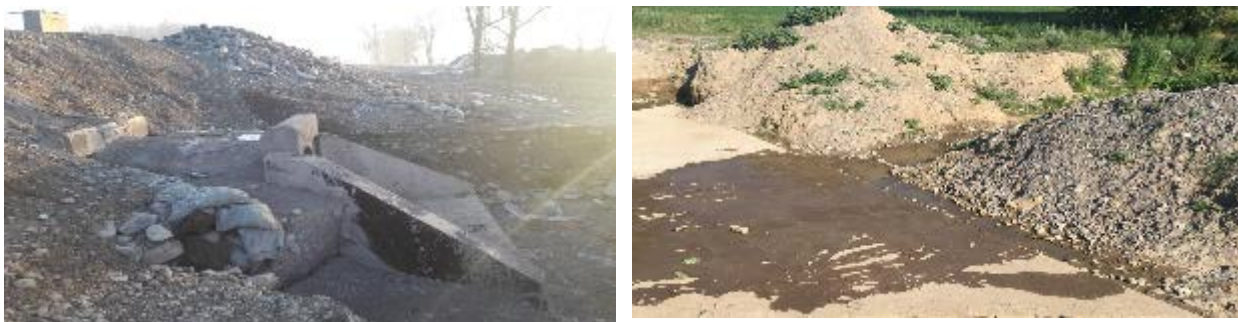
105. Инспекторы по строительству отметили, что часто встречается, когда устанавливаются водопропускные трубы длиннее принятого (Рисунок 28). Поэтому проверки будут проходить намного тщательнее, и все новые построенные водопропускные трубы должны быть проверены на соответствие проектным спецификациям и сертифицированы, чтобы исключить все препятствия как вверх, так и вниз по течению от сооружения.

**Рисунок 29. Водопропускная труба с добавленной дополнительной секцией и блокировка моста на реке Желамыш**

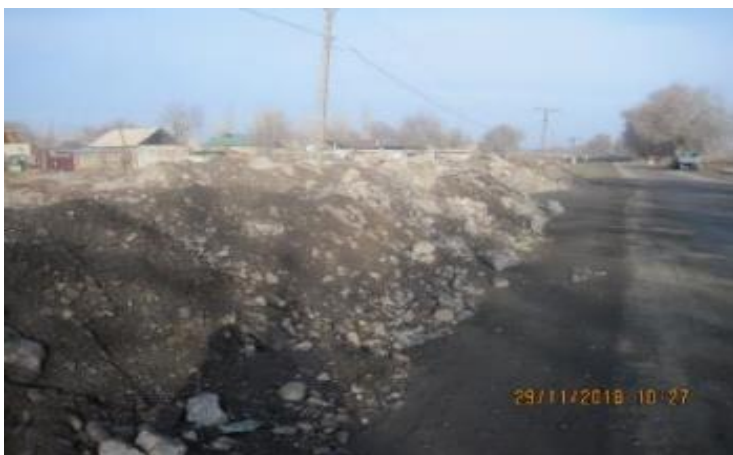
109. На северной стороне строящегося моста заскладировано большое количество строительных отходов. Подрядчику отправлено письмо о необходимости вывезти образовавшиеся железобетонные отходы в установленные места.

**Рисунок 30 Строительный мусор на северной стороне строящегося моста**

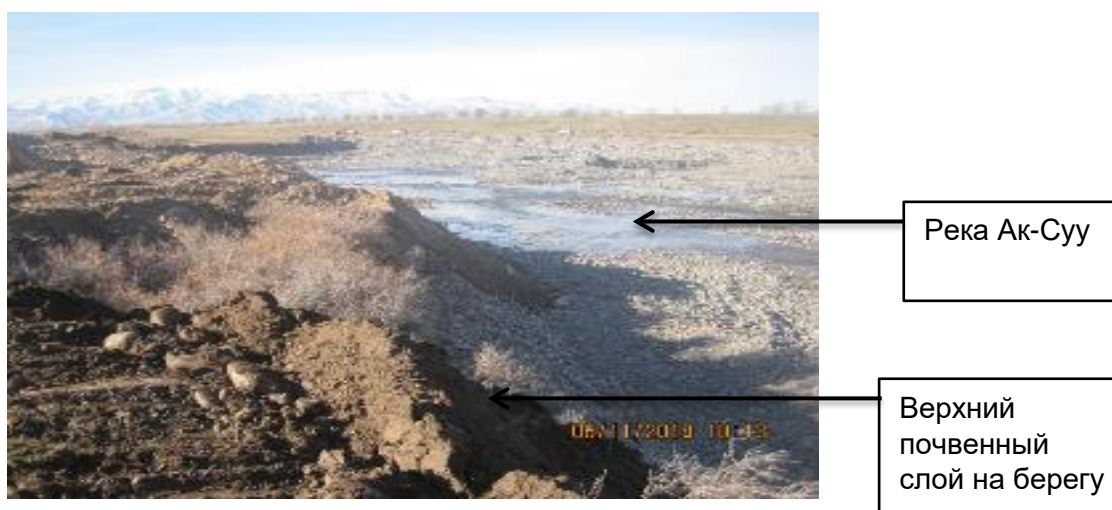
112. В ноябре начата разработка карьера на правой стороне реки Ак-Суу. Было установлено верхний почвенный слой и непригодный грунт бульдозером сваливался в русло реки, что является нарушением природоохранного законодательства. Подрядчику было отправлено очередное письмо о необходимости извлечь весь сброшенный грунт из русла реки. Позже грунт был сдвинут на границу карьера. В дальнейшем, грунт будет использоваться для рекультивации карьера (Рисунок 31)

**Рисунок 31. Неправильное хранение верхнего почвенного слоя на русле реки**

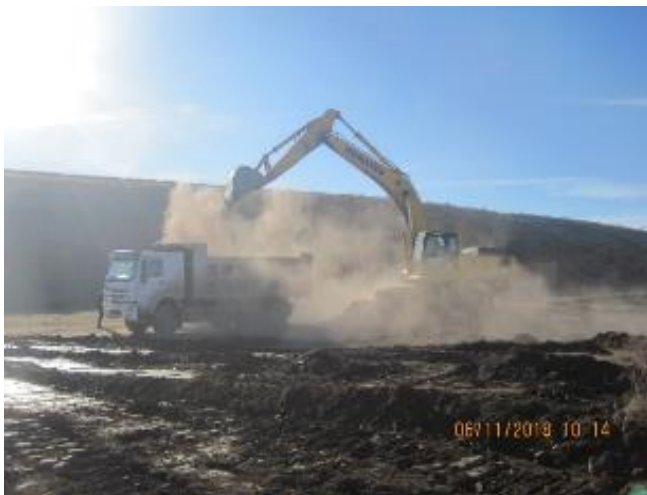
113. При работе на карьере Ак-Суу не всегда используется гидроорошение, что приводит к появлению значительного количества пыли в этом районе (Рисунок 32). В марте и апреле 2019 года, консультантом были проведены дополнительные обсуждения по вопросу мер пылеподавления для того, чтобы улучшить ситуацию, а также поднять вопрос об увеличении количества поливочных машин. Данные обсуждения привели к тому, что подрядчик взял на себя обязательство увеличить частоту гидроорошения. Для проверки этого обязательства, инспекции в июле и августе будет иметь важное значение.

**Рисунок 32** Образование пыли во время разработки карьера Ак-Суу

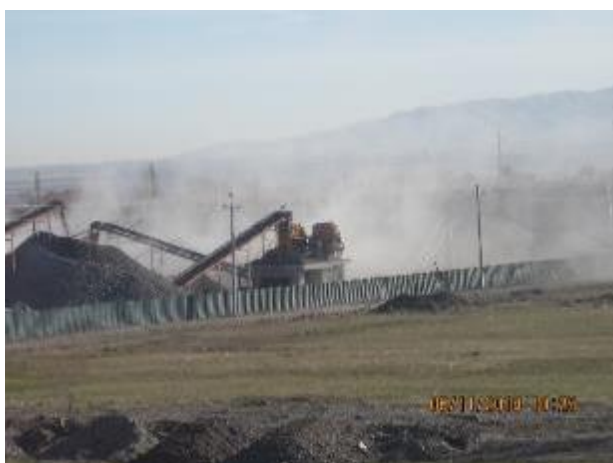
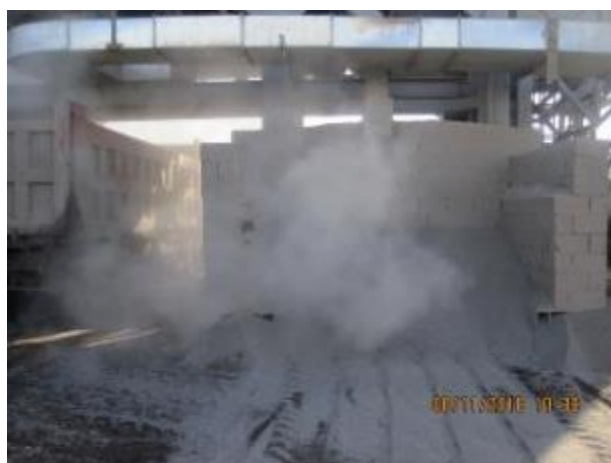
Рисунок 38. Пыль на камнедробильной установке и асфальто-битумном заводе

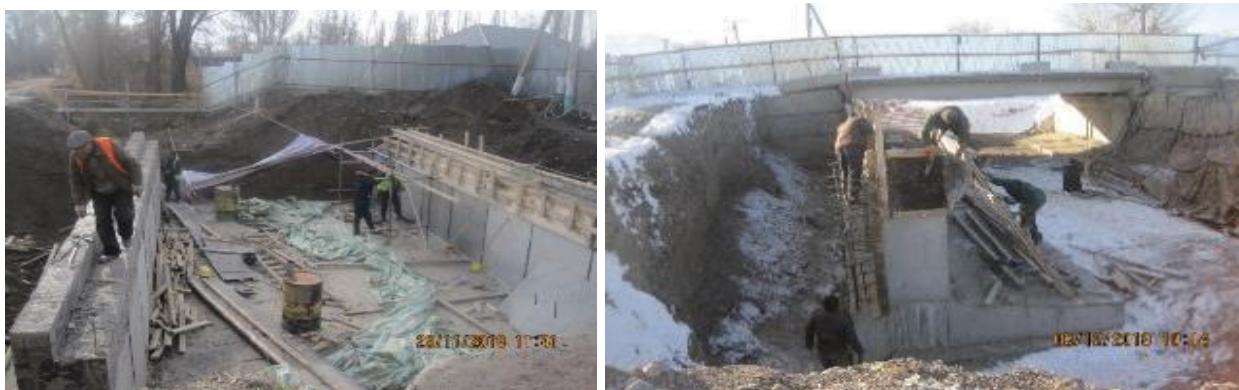
**Рисунок 42. Проведение работ на высоте без СИЗ**

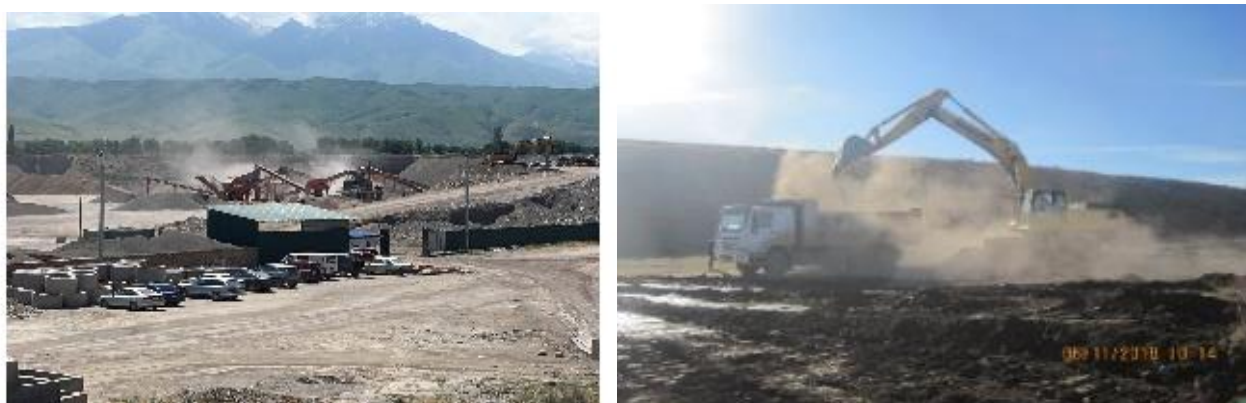
**Рисунок 43. Работа оборудования без разбрызгивания воды.**

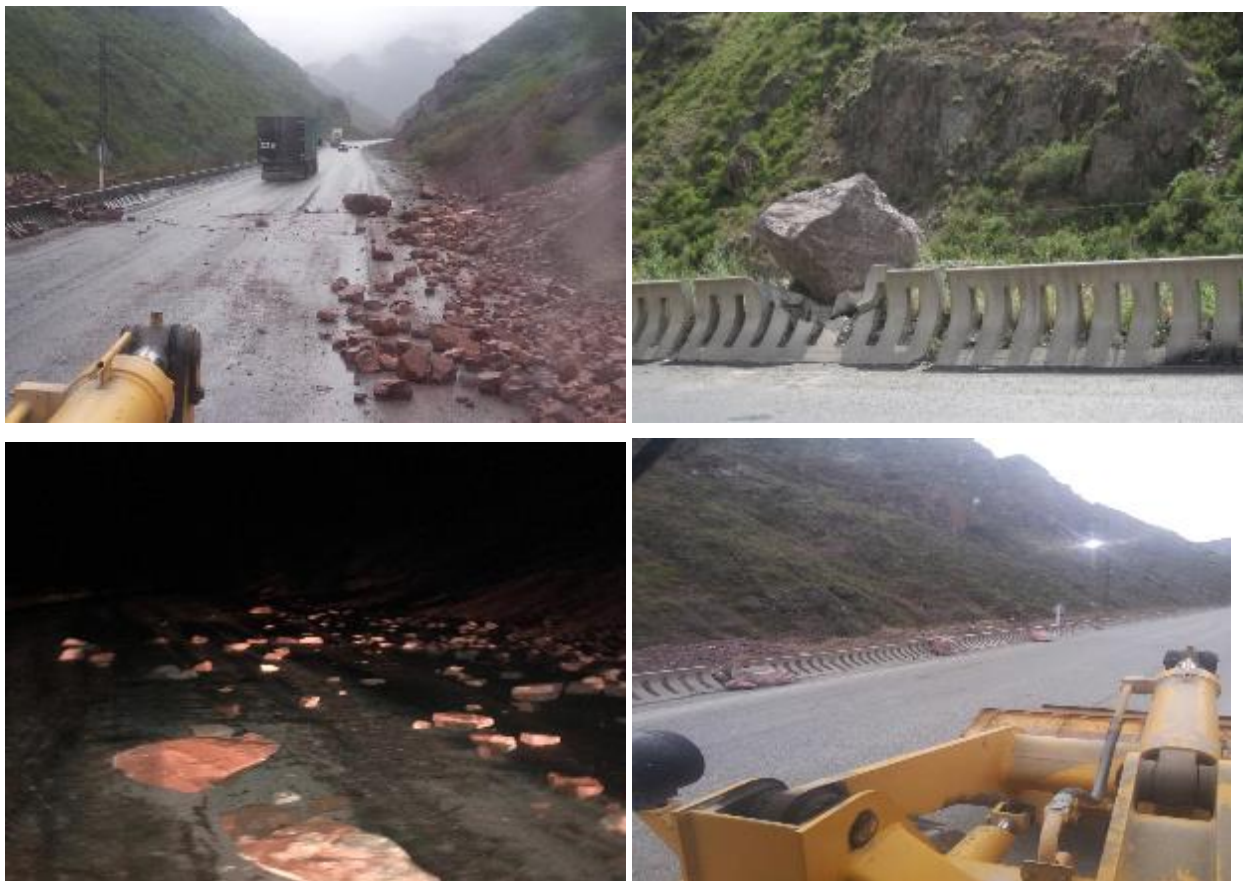
34. На участках км 86,9 – 88,7 и км 98 из-за обильных дождей происходят камнепады. Отмечены упавшие на дорогу валуны с повреждением парапета. Также на данном участке наблюдаются нависшие над дорогой большие куски горной породы, представляющие угрозу откола и падения на дорогу, представляя опасность проезжающему транспорту. Была создана комиссия с участием МЧС для обследования данного участка с целью принятия решения по устранению данной угрозы.

Рисунок 11. Опасность камнепадов
