Номер проекта: 45169-001
Номер кредита: ADB Loan 3056-KGZ (SF)
Номер гранта: 0366-KGZ (SF)

Полугодовой отчет по мониторингу окружающей среды
с 1 января по 30 июня 2020 года

Проект по Улучшению Коридора ЦАРЭС-3 (Автодорога Бишкек - Ош), Фаза 4 (КМ 15.9-КМ61)

Волкова Татьяна, Национальный Специалист по Охране Окружающей Среды TEMELSU international engineering services inc., e.GEN CONSULTANTS LTD и Kyrgyz TREC International Ltd

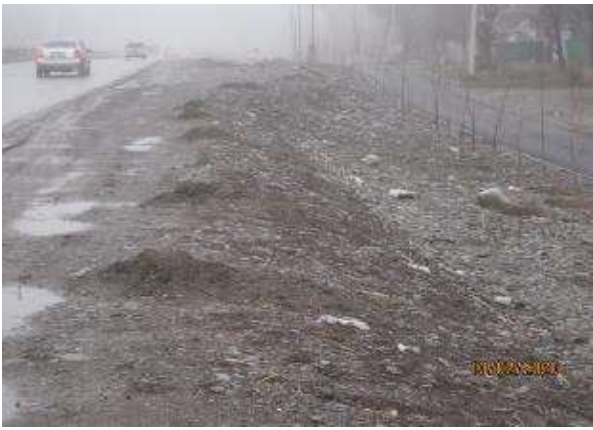
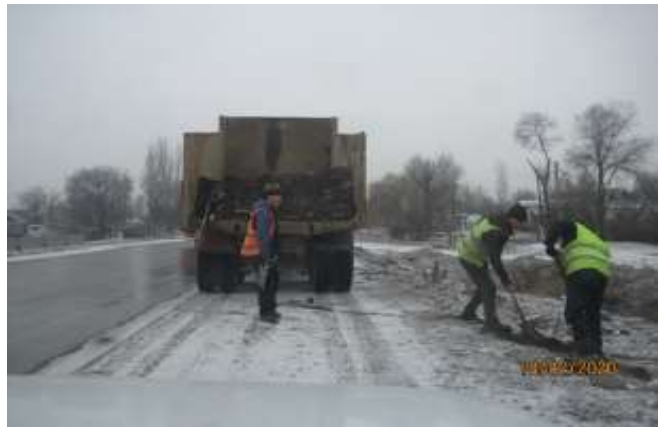
87. В ходе мониторинга было установлено, что на обочинах дороги в с. Петровка, начиная с 47 км, там, где проводились работы по укреплению парапетов, имелись не вывезенные земляные отходы, заскладированные в виде небольших куч. Под действием атмосферных осадков отходы размывались и загрязняли прилегающую территорию. Подрядчику было отправлено письмо с указанием сроков устранения данного нарушения.

Рисунок 31 Сбор и вывоз земляных отходов с обочины дороги

88. В установленные сроки земляные отходы были собраны с обочины дороги и вывезены.

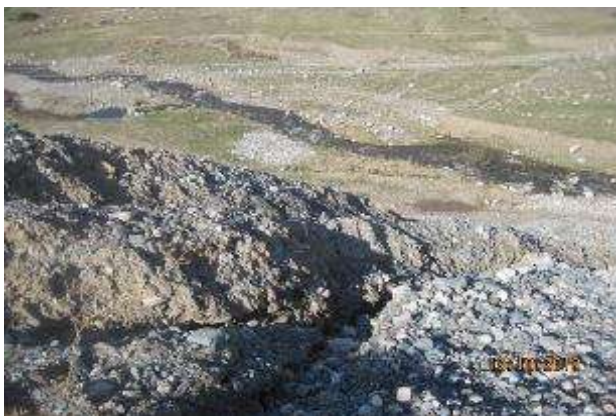
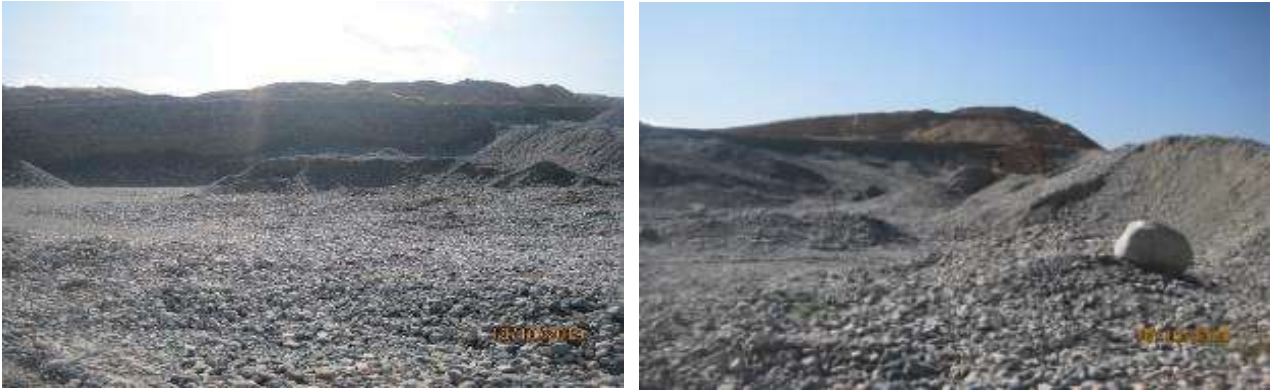
94. В настоящее время до проведения приема-передачи надлежит провести следующую работу на карьерах: Карьер Джеламыш. В настоящее время промоины и крутые откосы на карьере Джеламыш могут представлять опасность для населения и домашних животных.

Рисунок 35 Карьер Джеламыш в настоящее время

95. В настоящее время разработан и согласован Проект рекультивации карьера. Необходимо начать работу по рекультивации карьера, согласно данного проекта.

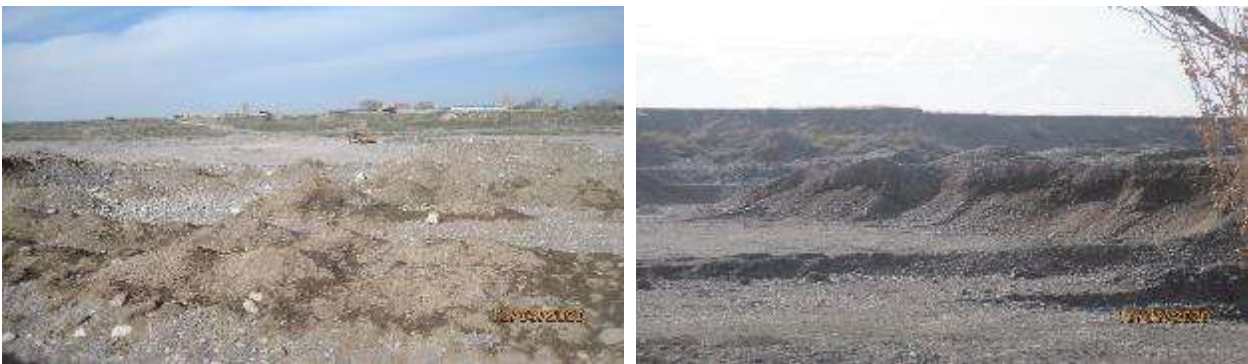
97. Карьер Кара-Балта. В период паводков на реке Кара-Балта произошло частичное восстановление карьера. Но основная площадь карьера подлежит рекультивации, которая включает выравнивание всех неровностей на площади проведенных разработок.

Рисунок 36 Карьер Кара Балта в настоящее время

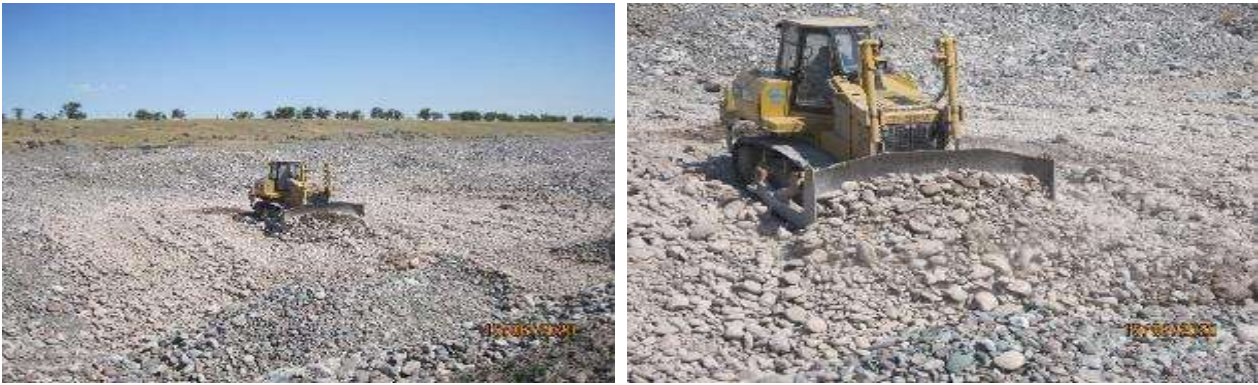
99. В июне на карьере были начаты работы по проведению рекультивации, которая заключается в выравнивании всех неровностей на площади проведенных разработок.

Рисунок 37 Проведению рекультивационных работ на карьере Ак-Суу 2

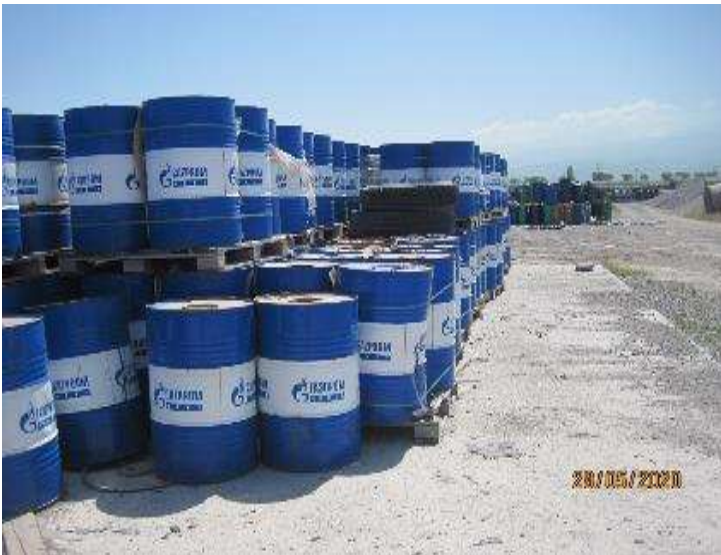
104. Бочки с битумом установлены на специальной бетонированной площадке, часть бочек размещены за площадкой на грунт, покрытый специальным противофильтрационным покрытием, специальной полиэтиленовой пленкой.

Рисунок 39 Бочки с битумом на специальной площадке

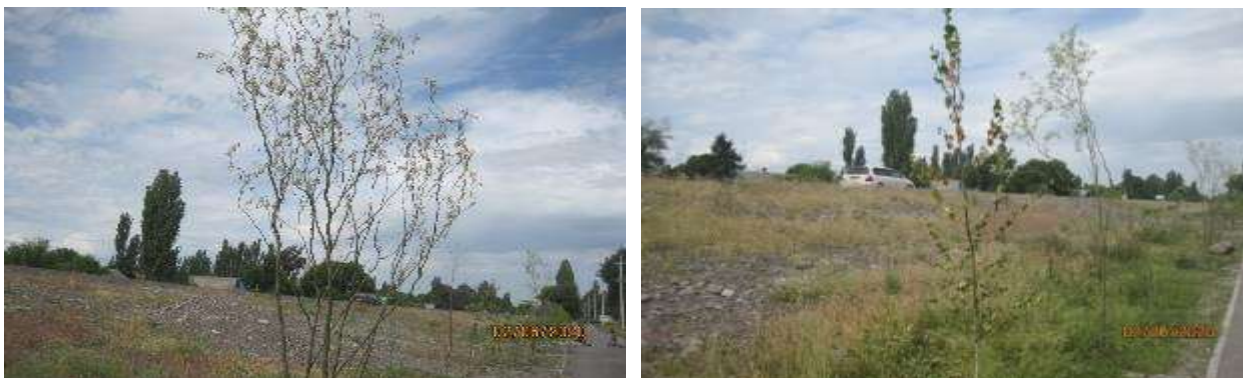
Рисунок 46 Саженцы до регулярного полива

114. Подрядчику было отправлено дополнительное письмо с указаниями регулярного полива саженцев.

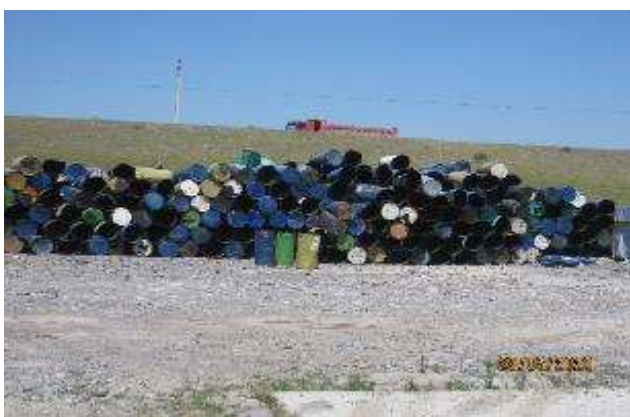
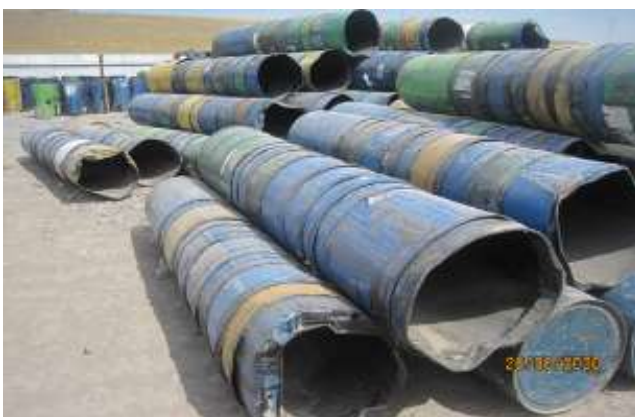
Рисунок 66 Пустые бочки из под битума

178. В настоящее время бочки подготовлены к утилизации.

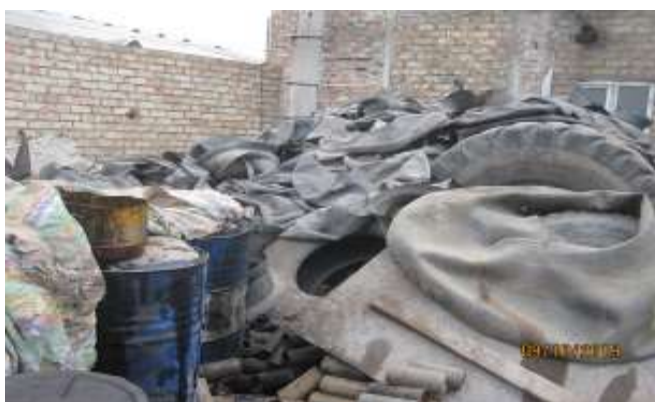
179. В Беловодске на территории базы складировано большое количество старых автомобильных шин. Необходимо принять меры по их вывозу и утилизации. При отсутствии возможности утилизации своими силами надо заключить договор со специализированной компанией.

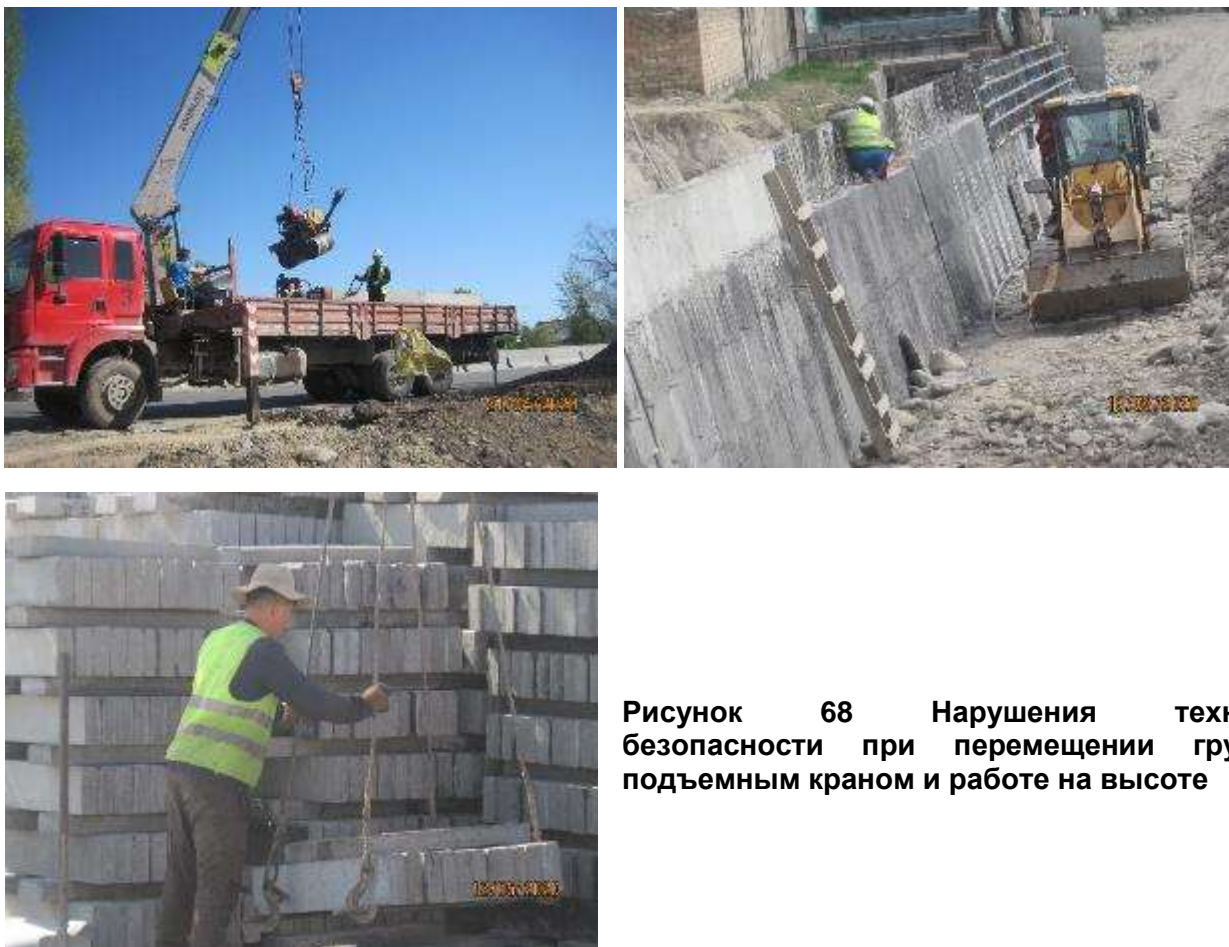
беспечность использования средств защиты. Специалистом по технике безопасности подрядчика проводится постоянный мониторинг и беседы с работниками о необходимости их использования.

Рисунок 68 Нарушения техники безопасности при перемещении грузов подъемным краном и работе на высоте

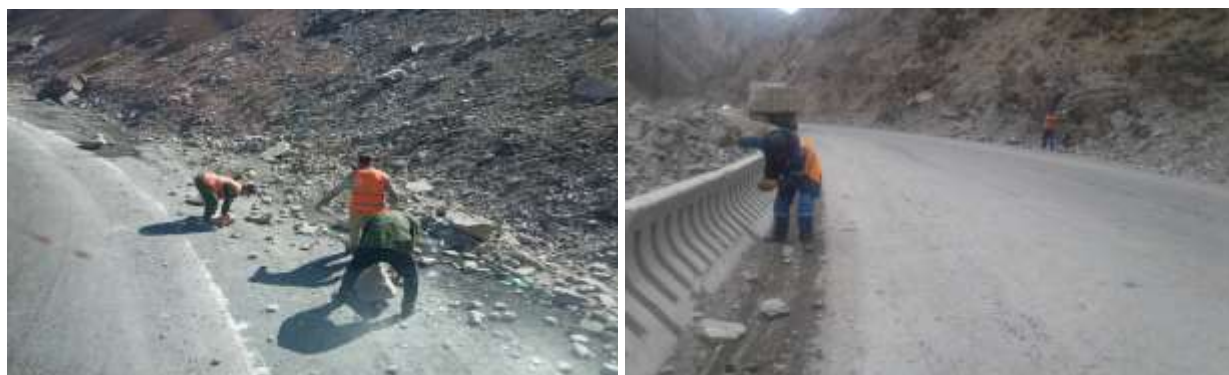
33. На участках км 86,9 – 88,7 и км 98 из-за обильных дождей происходят камнепады. Также на данном участке наблюдаются нависшие над дорогой большие куски горной породы, представляющие угрозу откола и падения на дорогу, представляя опасность проезжающему транспорту.

Рисунок -8. Опасность камнепадов
