Отчет по Мониторингу Окружающей Среды

7^{ой} Полугодовой Отчет
Январь 2021 г.

КГЗ: Проект по Улучшению Коридора Центрально-Азиатского Регионального Экономического Сотрудничества 3 (Автодорога Бишкек – Ош), Фаза 4

Подготовлено Совместным Предприятием Temelsu International Engineering Services Inc., E.Gen Consultants Ltd., и Dosh Upodosh Ltd. совместно с Kyrgyz TREC International, Ltd. для Министерства Транспорта и Дорог Кыргызской Республики и Азиатского Банка Развития.

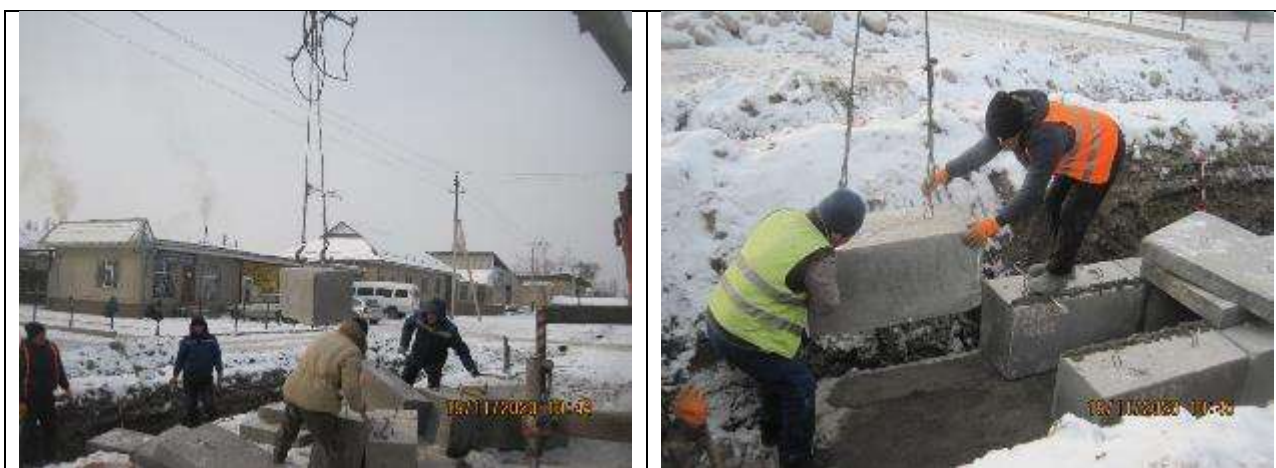
Рисунок 33 Нарушение техники безопасности при установке водопропускных лотков

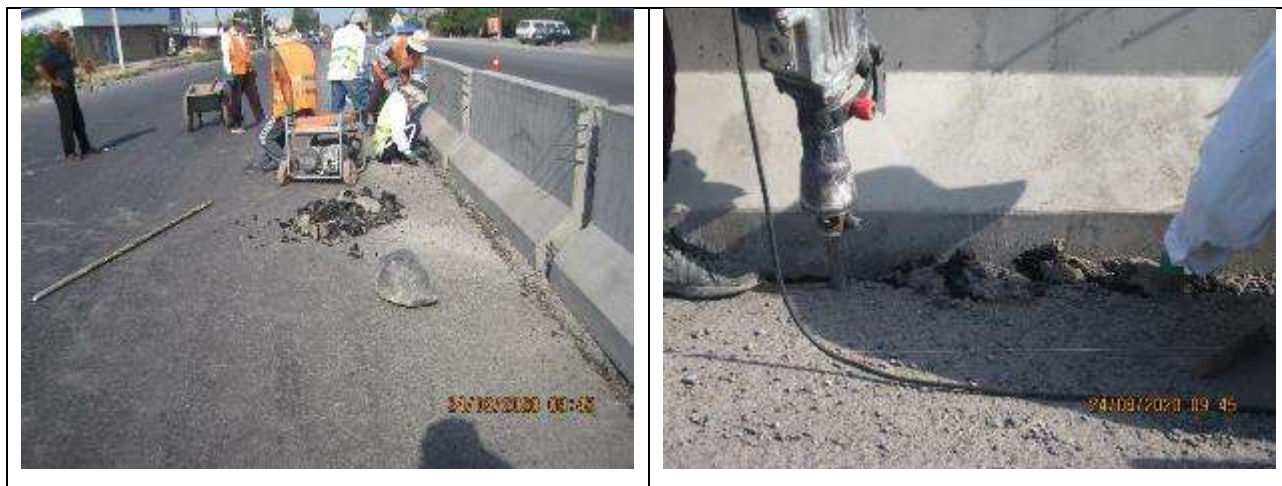
102. В ходе мониторинга было установлено, что на обочинах дороги, там, где проводились работы по укреплению парапетов, имелись не вывезенные земляные отходы, заскладированные в виде небольших куч. Под действием атмосферных осадков отходы размывались и загрязняли прилегающую территорию. Подрядчику было отправлено письмо с указанием сроков устранения данного нарушения.

Рисунок 34 Очистка парапетов от накопившегося грунта

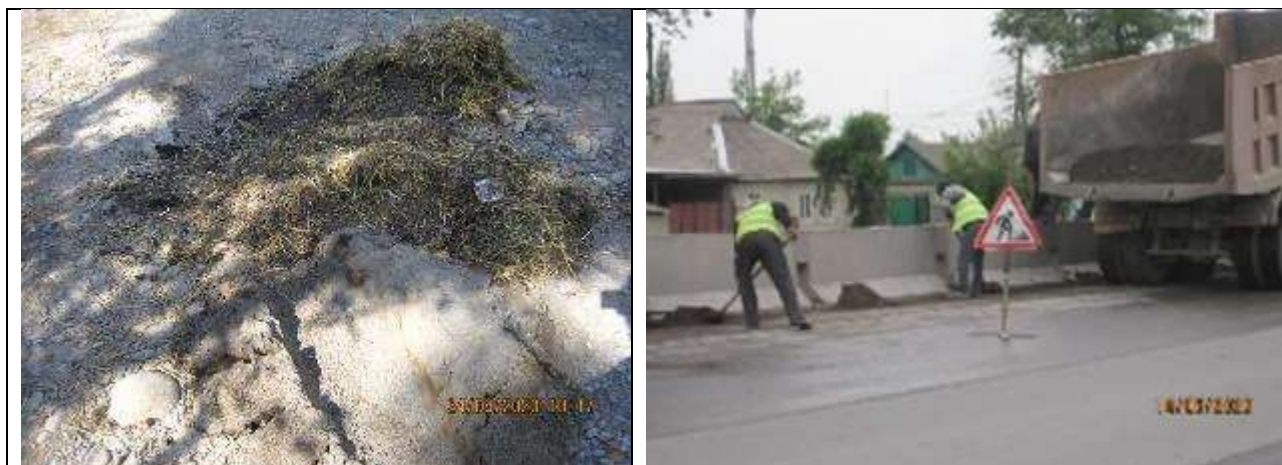
Рисунок 35 Асфальтные и растительные отходы на обочине дороги образованные при укреплении парапетов

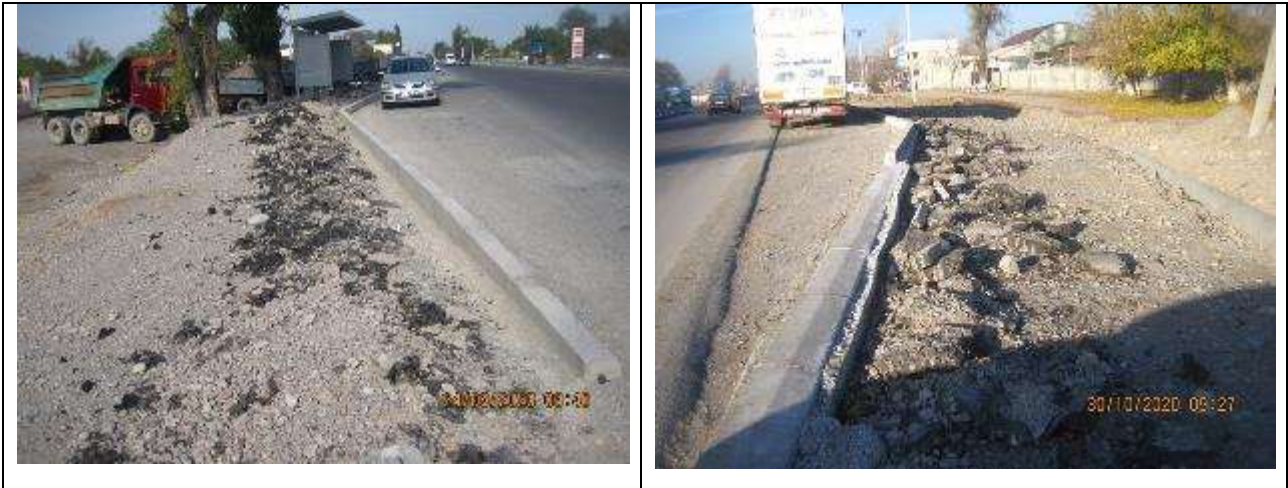
105. В отчетный период проводилось строительство *остановок*. При этом образовывалось большое количество асфальтовых обрезков. Подрядчик неоднократно предупреждался о необходимости своевременного вывозов отходов с дороги.

Рисунок 36 Очистка остановок от асфальтовых обрезков

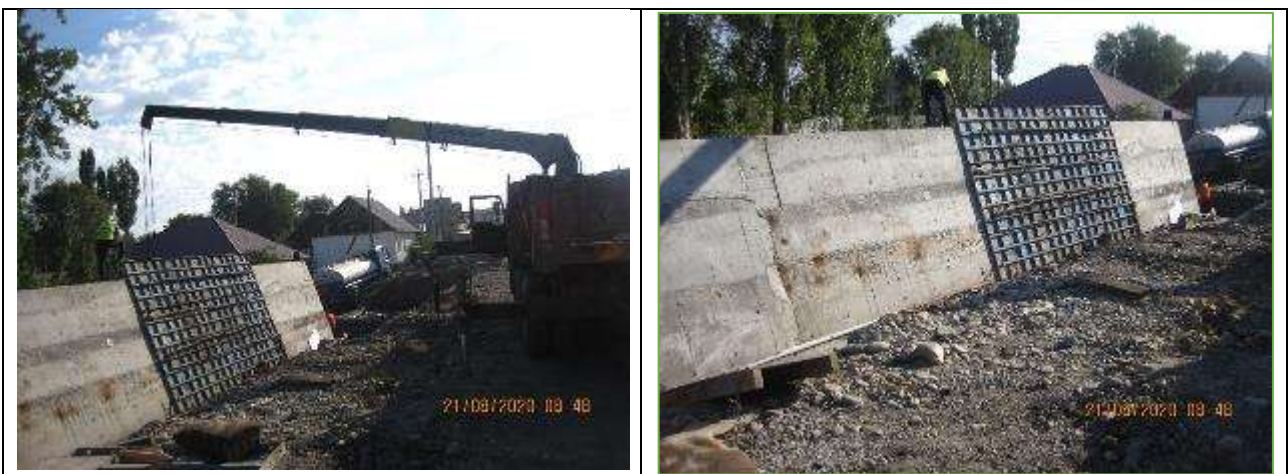
Рисунок 38 Нарушение техники безопасности при работе на высоте

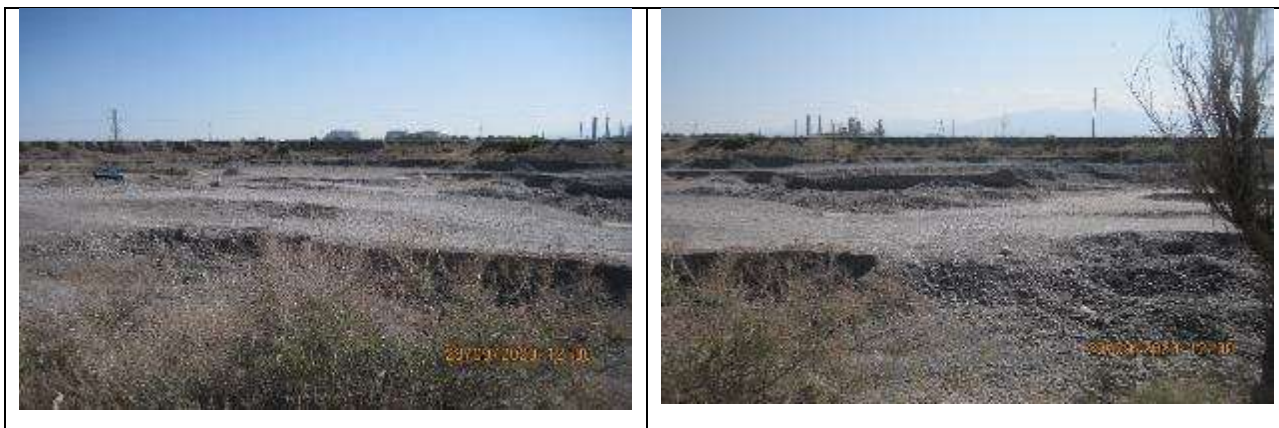
119. **Карьер Кара-Балта.** В период паводков на реке Кара-Балта произошло частичное восстановление карьера. Но основная площадь карьера подлежит рекультивации, которая включает выравнивание всех неровностей на площади проведенных разработок.

Рисунок 41 Карьер Кара Балта в настоящее время

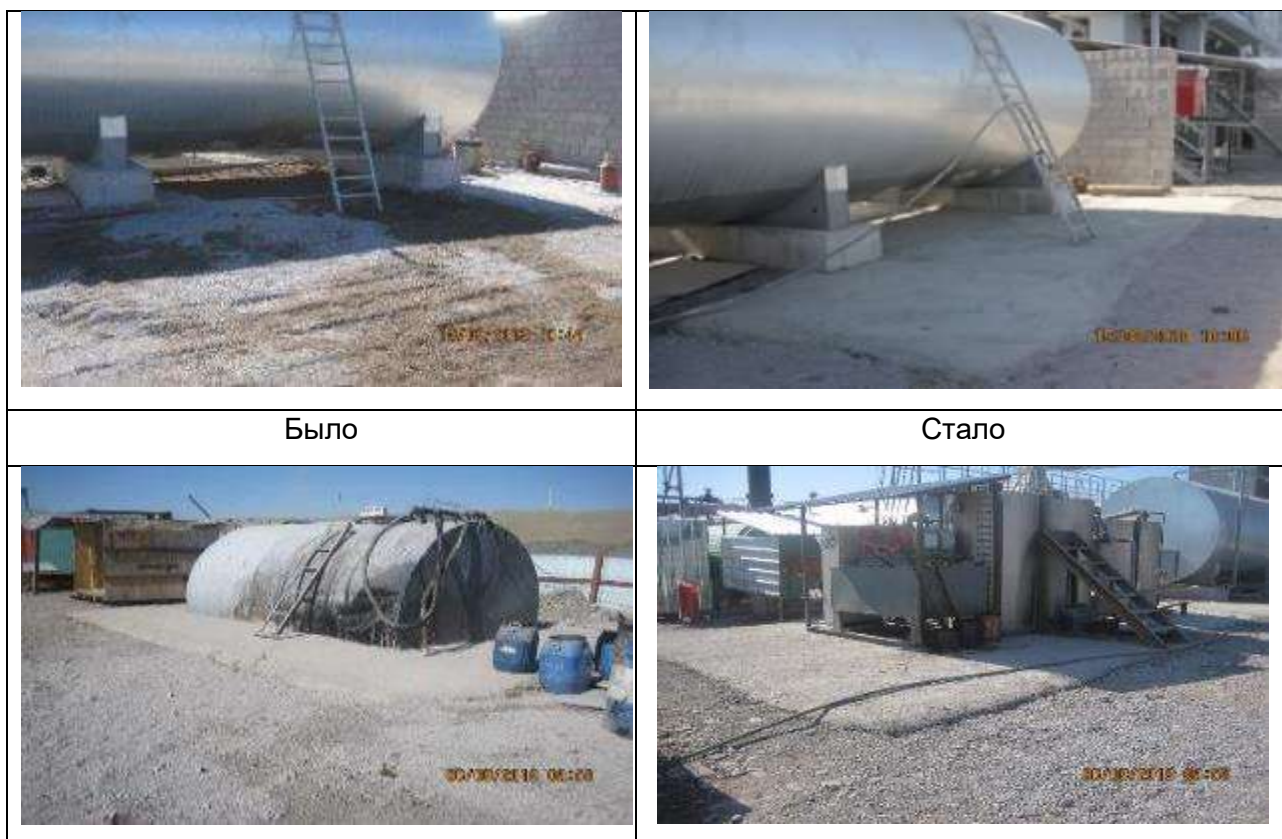
Рисунок 43 Непроницаемое защитное покрытие вокруг емкостей с химическими веществами

128. Подрядчику было рекомендовано почву вокруг емкостей с химическими веществами, защитить от стоков и разливов опасных материалов непроницаемым защитным покрытием. Данные рекомендации были учтены и выполнены Подрядчиком.

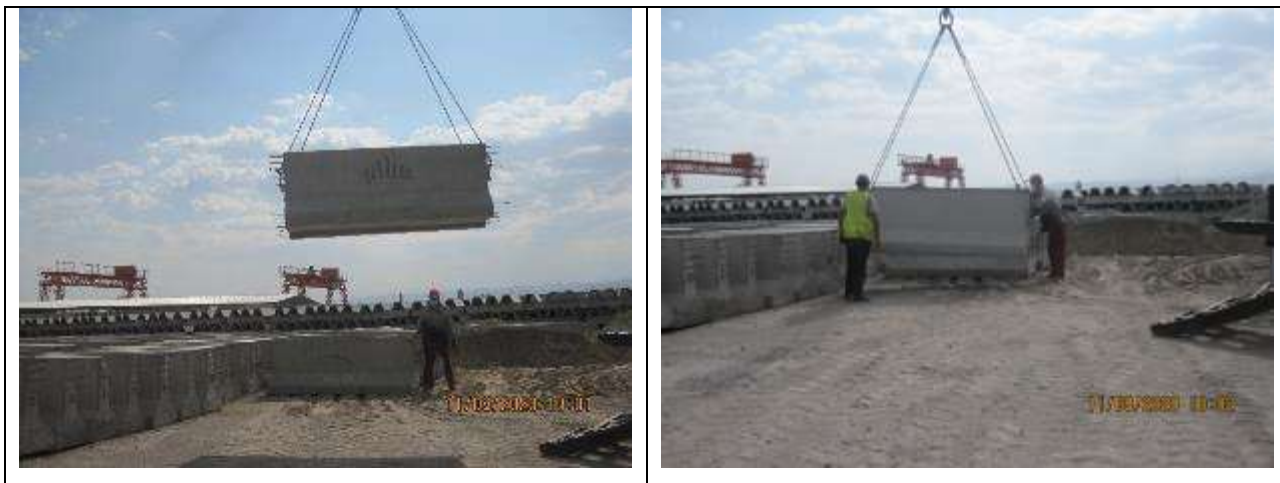
132. Несмотря на регулярно проводимый инструктаж специалистом по Технике безопасности Подрядчика, на полигоне изготовления железобетонных изделий были отмечены нарушения/несоблюдения техники безопасности при производстве работ при подъеме и перемещении груза, подвешенного с помощью крюка мостового крана. Вопрос соблюдения и выполнения требований техники безопасности будет контролироваться со стороны Консультанта на постоянной основе. В течении июля месяца специалистом по технике безопасности Подрядчика проведены дополнительные лекции для персонала.

Рисунок 46 Нарушения техники безопасности при работе с краном. Отсутствие средств индивидуальной защиты

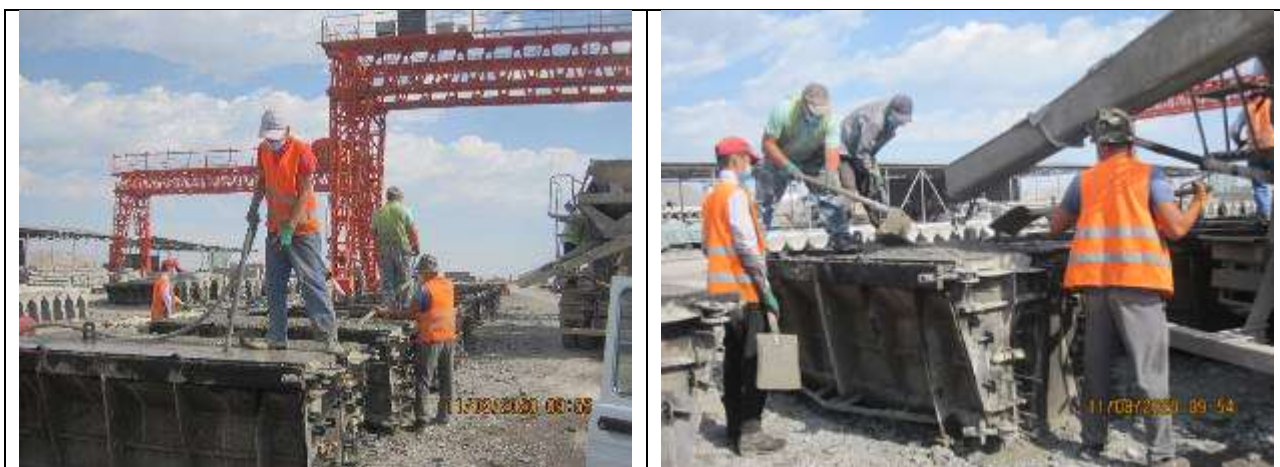
Рисунок 47 Отсутствие средств индивидуальной защиты у рабочих на полигоне изготовления железобетонных изделий при подъеме и перемещении груза

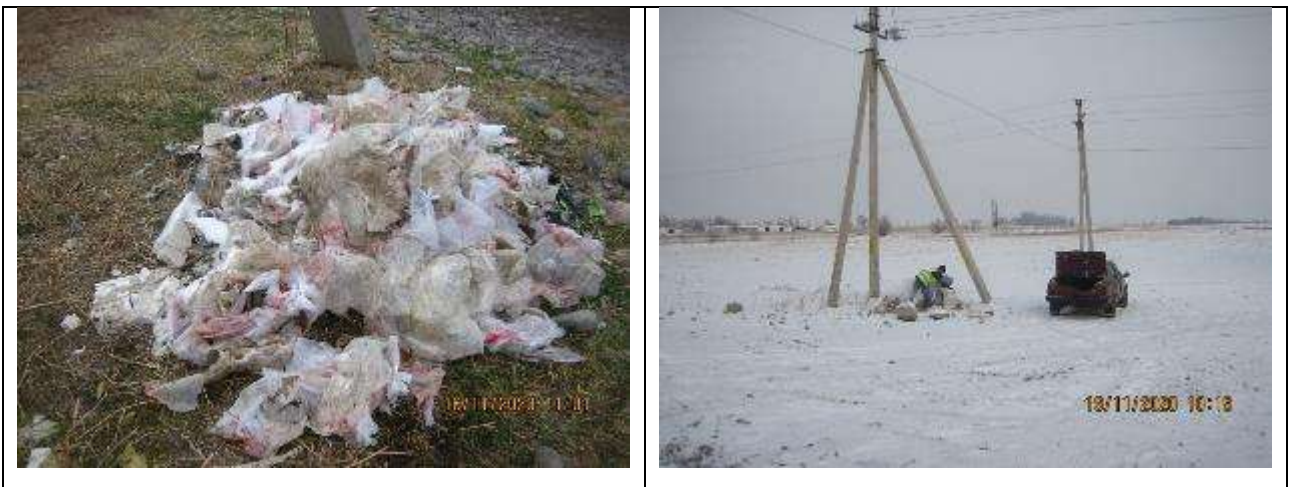
Рисунок 51 Оставленные после посадки саженцев и собранные в кучу полиэтиленовые пакеты и уборка этих пакетов.

139. Подрядчику было отправлено письмо с требованиями, как можно быстрее разравнять лишний грунт вокруг высаженных саженцев и убрать полиэтиленовые пакеты, в которые были упакованы саженцы.

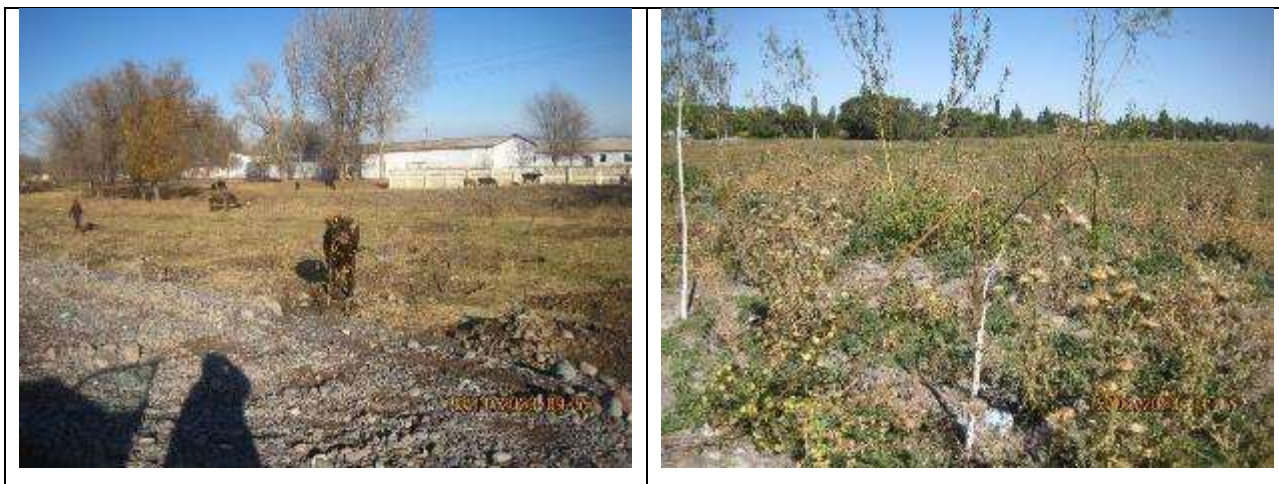
140. Угрозу посаженным саженцам представляют домашние животные при выпасе, а также недобросовестные местные жители, которые по непонятным намерениям ломают саженцы. Было поломано более 10 берез.

Рисунок 52 Саженьцы, поедаемые домашними животными и поломанные саженьцы

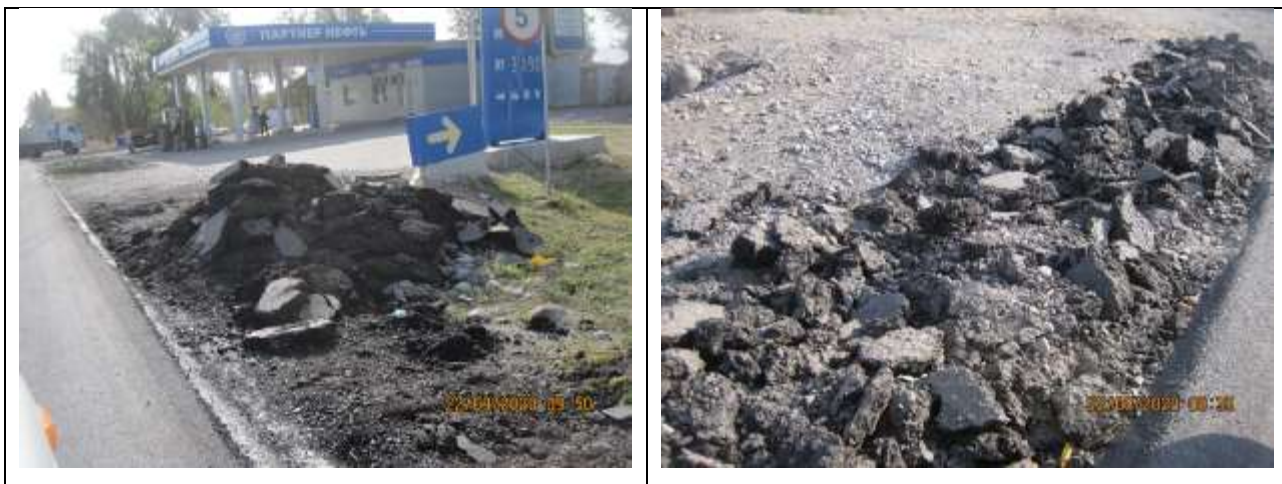
145. При строительстве остановок и установке парапетов образуются асфальтовые отходы, которые не всегда во время вывозились. Подрядчик предупреждался о необходимости их своевременного вывоза.

Рисунок 55 Асфальтовые отходы на дороге

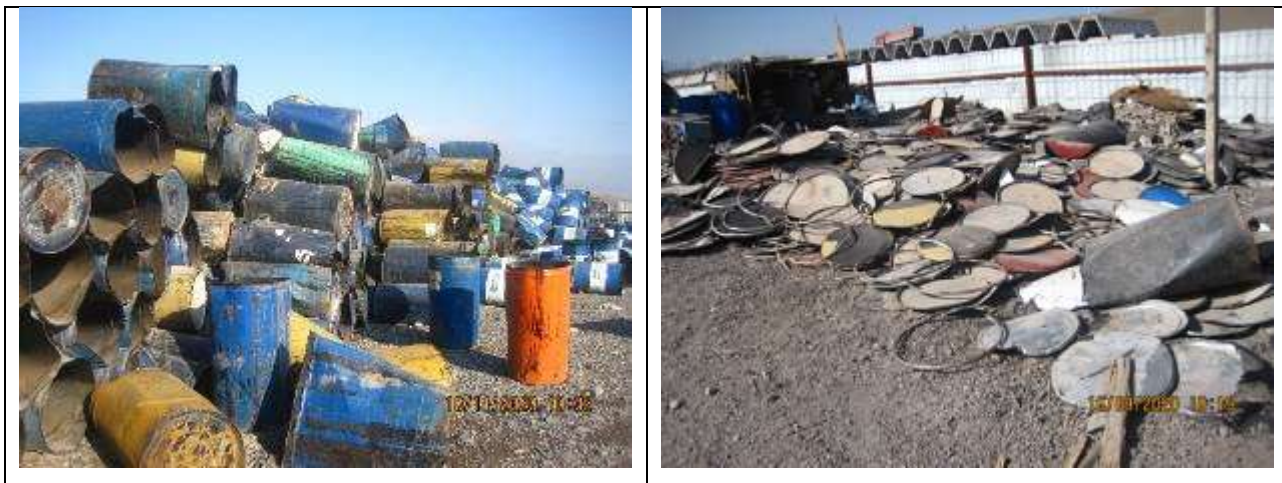
146. Для приготовления асфальтовой смеси на промплощадку было завезено большое количество бочек с битумом, битум из которых в ноябре был использован. Образовалось большое количество пустых бочек и металлических крышек, которые в декабре были вывезены с территории производственной площадки.

Рисунок 56 Хранение пустых битумных бочек и крышек

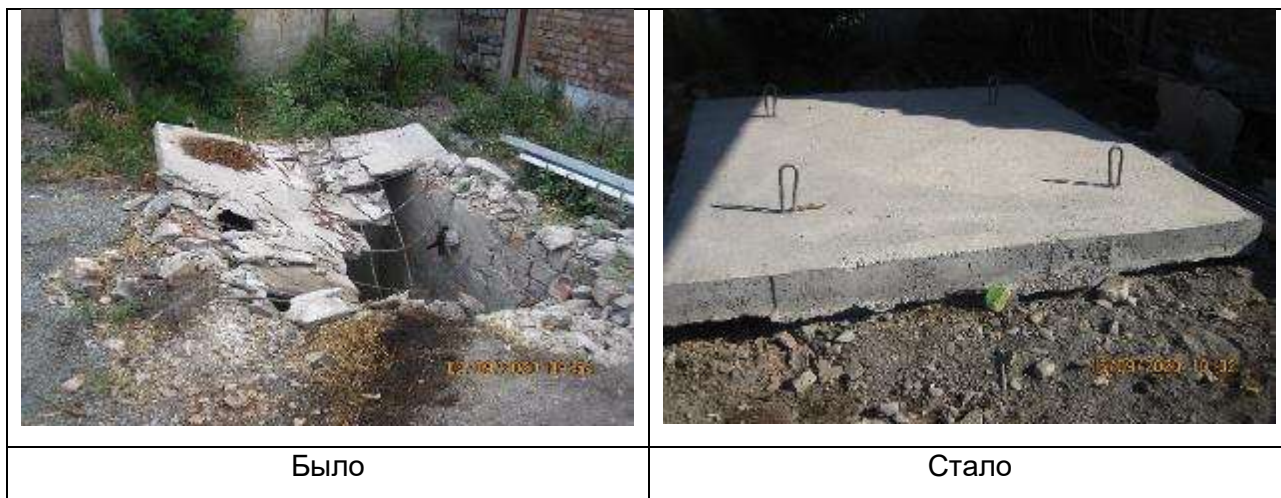
148. В ходе мониторинга на территории базы в с.Беловодское было установлено, что разрушена плита перекрытия на сливной яме. Учитывая то, что яма была наполнена сточными водами, данная ситуация представляла угрозу жизни и здоровью проживающим на

Рисунок 57 Плита перекрытия на сливной яме

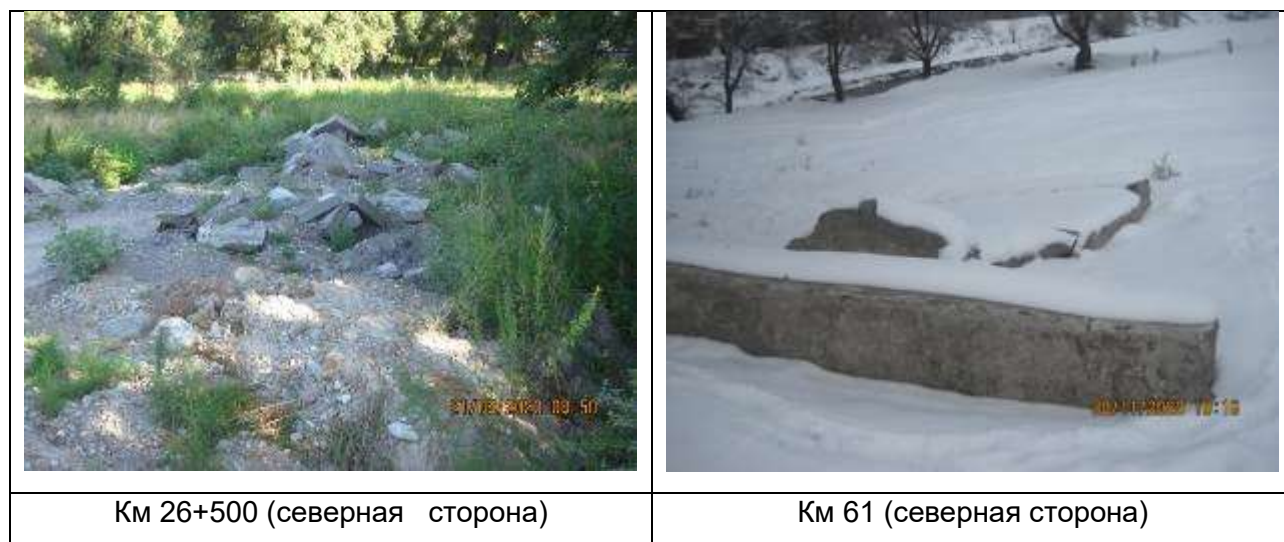
Рисунок 71 Железобетонные отходы на дороге

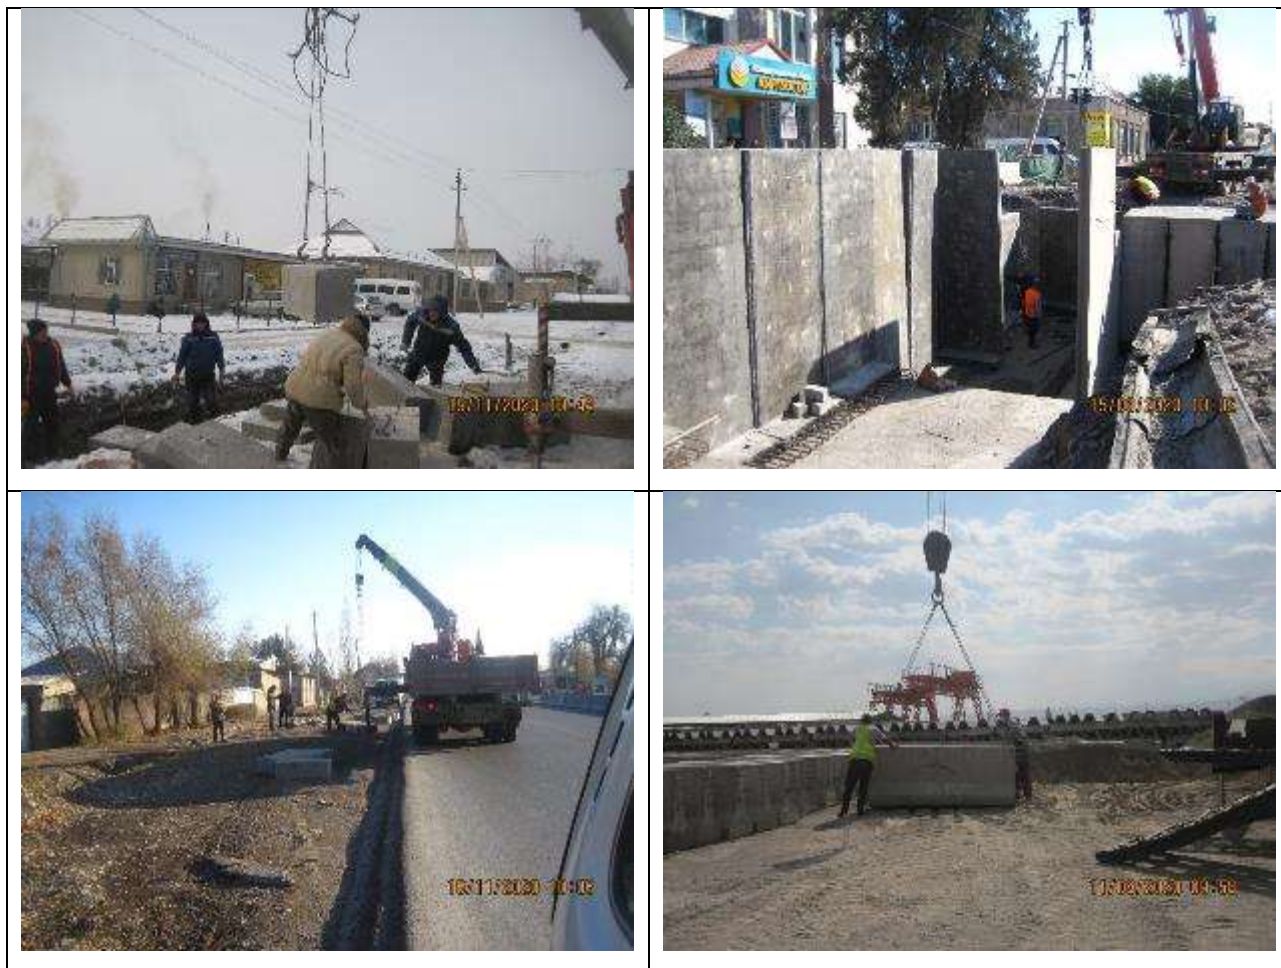
Рисунок 77 Нарушения техники безопасности при перемещении грузов подъемным краном и работе на высоте
