Полугодовой отчет по мониторингу окружающей среды

Номер проекта: 45169-001

Январь - июнь 2023г.

Проект по Улучшению Коридора Центрально-Азиатского Регионального Экономического Сотрудничества 3 (Автодорога Бишкек – Ош), Фаза 4, участок Бишкек-Кара-Балта (км. 8,5 – км. 61).

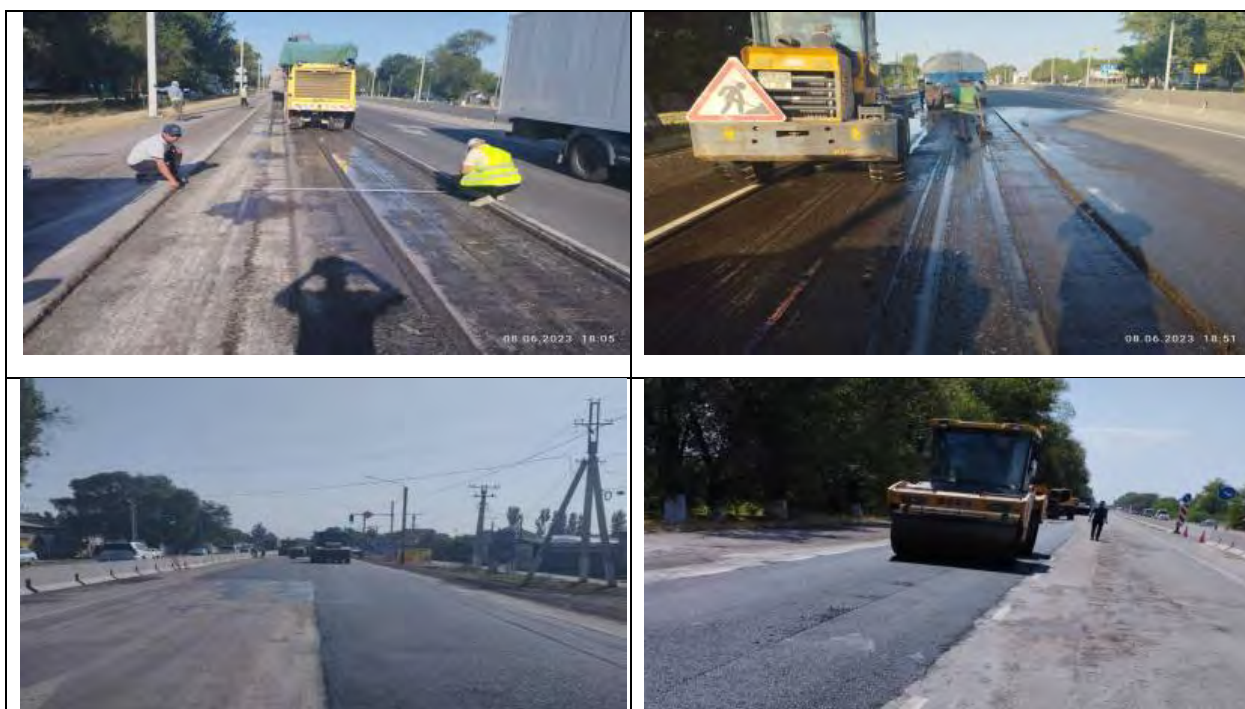
30. Проводились работы по снятию деформированного асфальта, там, где образовалась колея, и укладке нового асфальта.

Рисунок 3 Фрезерование и укладка верхнего слоя асфальта, устранение колеи на дороге

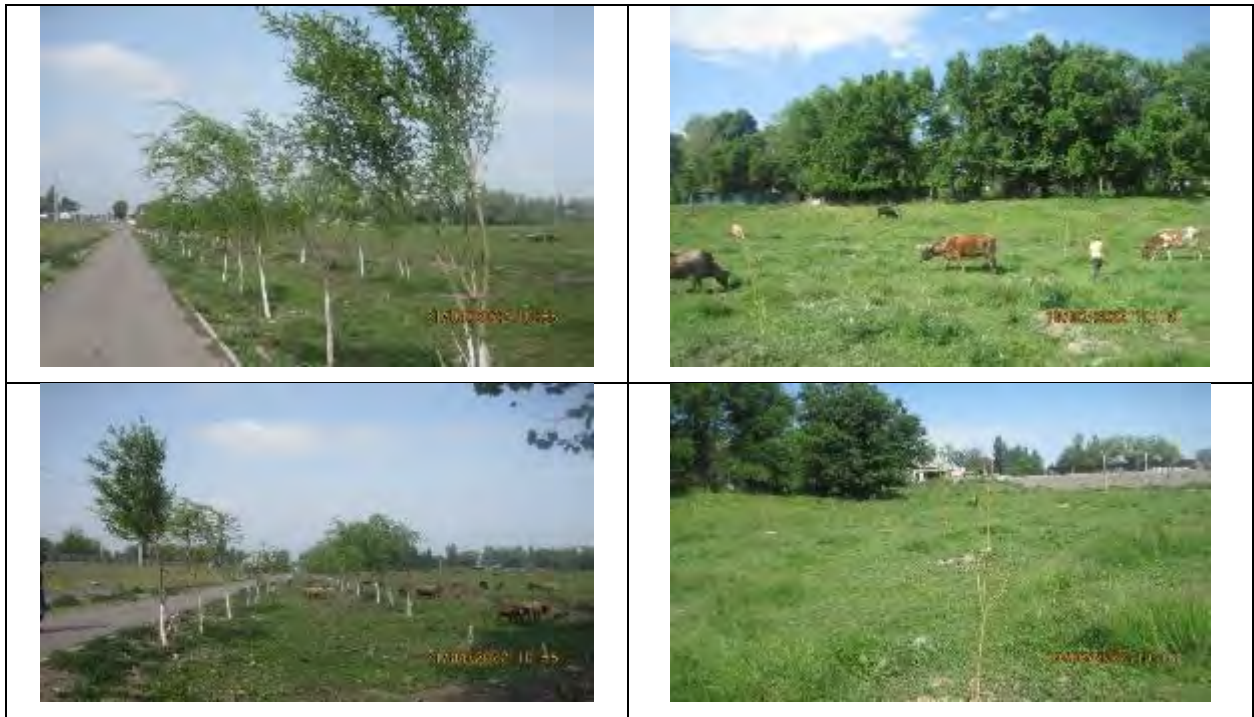
178. В период высоких температур в 2022 года Подрядчик по непонятным причинам, несмотря на неоднократные устные и письменные предупреждения, продолжительное время не производил поливы саженцев. В связи с этим имеются погибшие саженцы.

Рисунок 57 Выпас домашнего скота на участках посаженных саженцев в с. Полтавка и с. Петровка

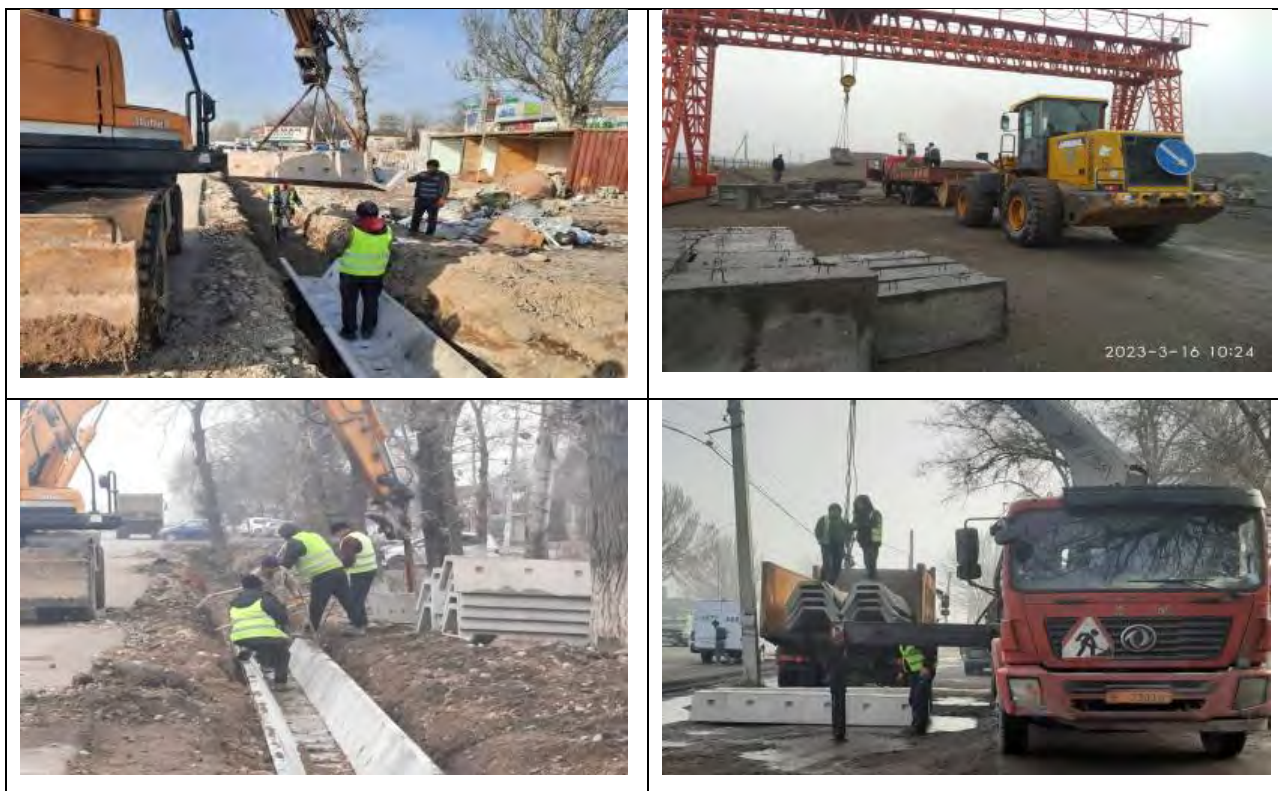
247. Но, несмотря на регулярное обучение рабочих, консультантом по строительному надзору были отмечены несоблюдения техники безопасности, особенно, при работе на высоте, укладке водопропускных лотков. Также, были отмечены несоблюдения при перемещении грузов подъемным краном. Рабочие находились в зоне работы крана без средств индивидуальной защиты. Данные несоблюдения требований техники безопасности были отмечены, как на полигоне изготовления железобетонных конструкций, так и при укладке водопропускных лотков. Неоднократно Подрядчику делались устные и письменные предупреждение.

Рисунок 67 Несоблюдение техники безопасности при перемещении грузов подъемным краном

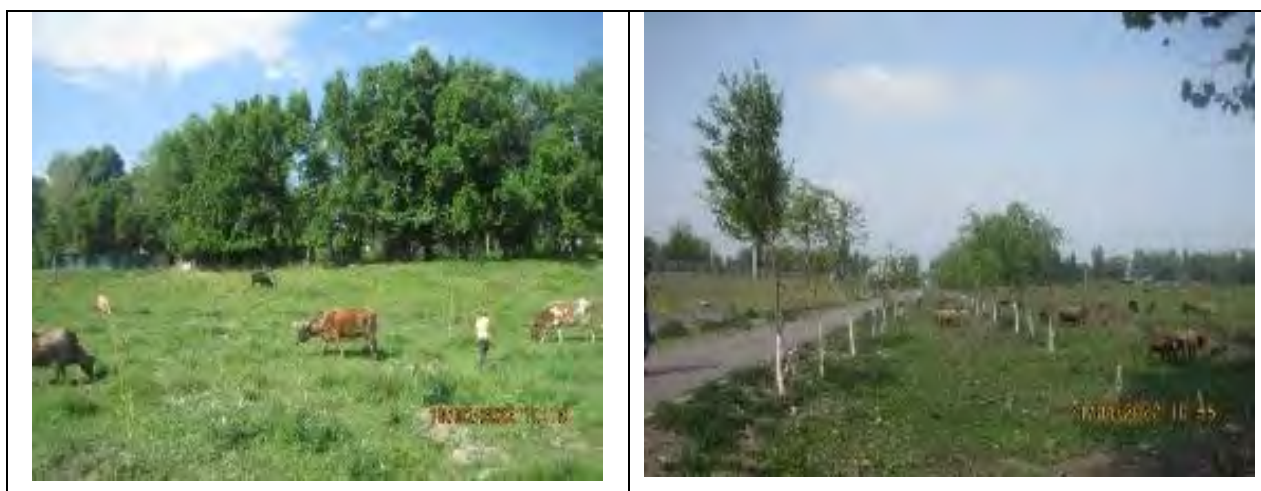
63. При проведении мониторинга приживаемости саженцев в с. Полтавка было установлено, что саженцы находятся в критическом состоянии. В местах посадок саженцев производится выпас большого количества коров, коз и овец. В результате молодые побеги на саженцах поедаются животными. Большое количество саженцев поломано детьми. По словам представителей местного айыл окмоту, что несмотря на проведение постоянных разъяснительных бесед с населением, выпас скота продолжается.

Рисунок 10 Выпас домашнего скота на участках посаженных саженцев в с. Полтавка и с. Петровка

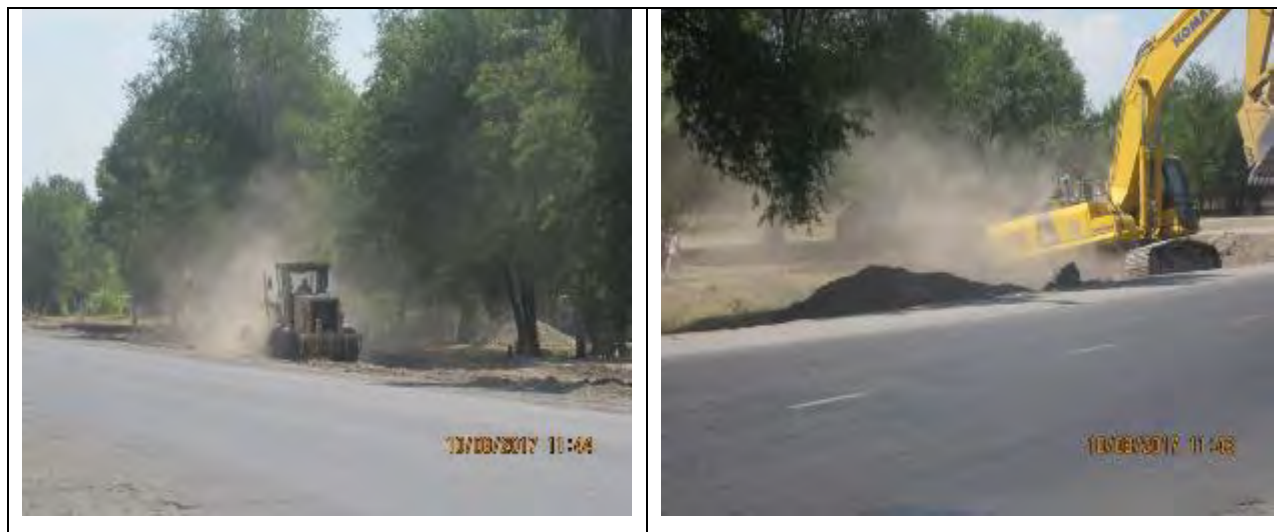
Рисунок 12 Пыление при снятии почвенного слоя

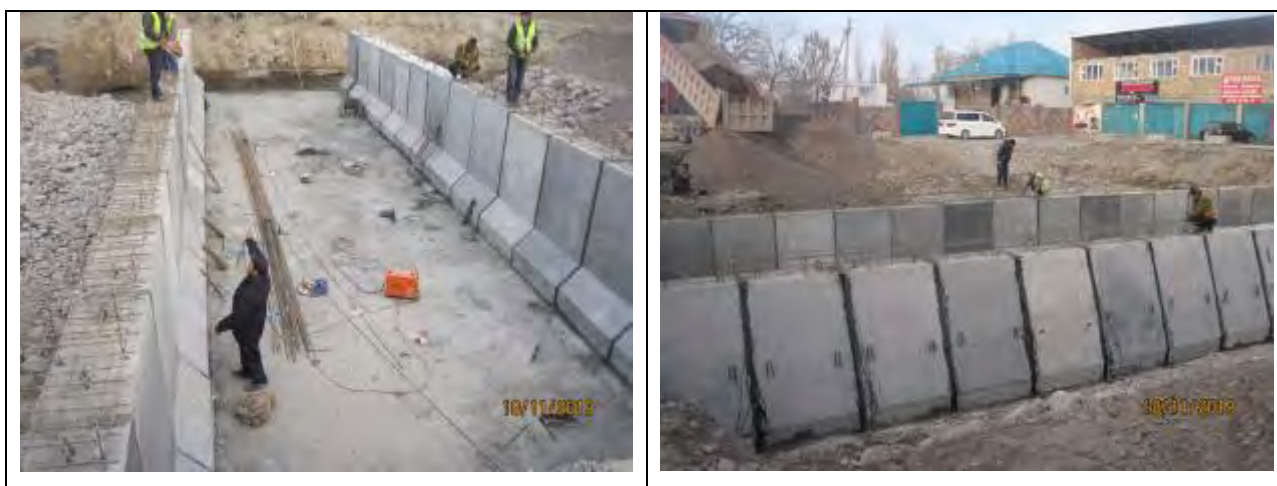
Рисунок 45. Нарушения техники безопасности при строительстве моста на канале Жантай

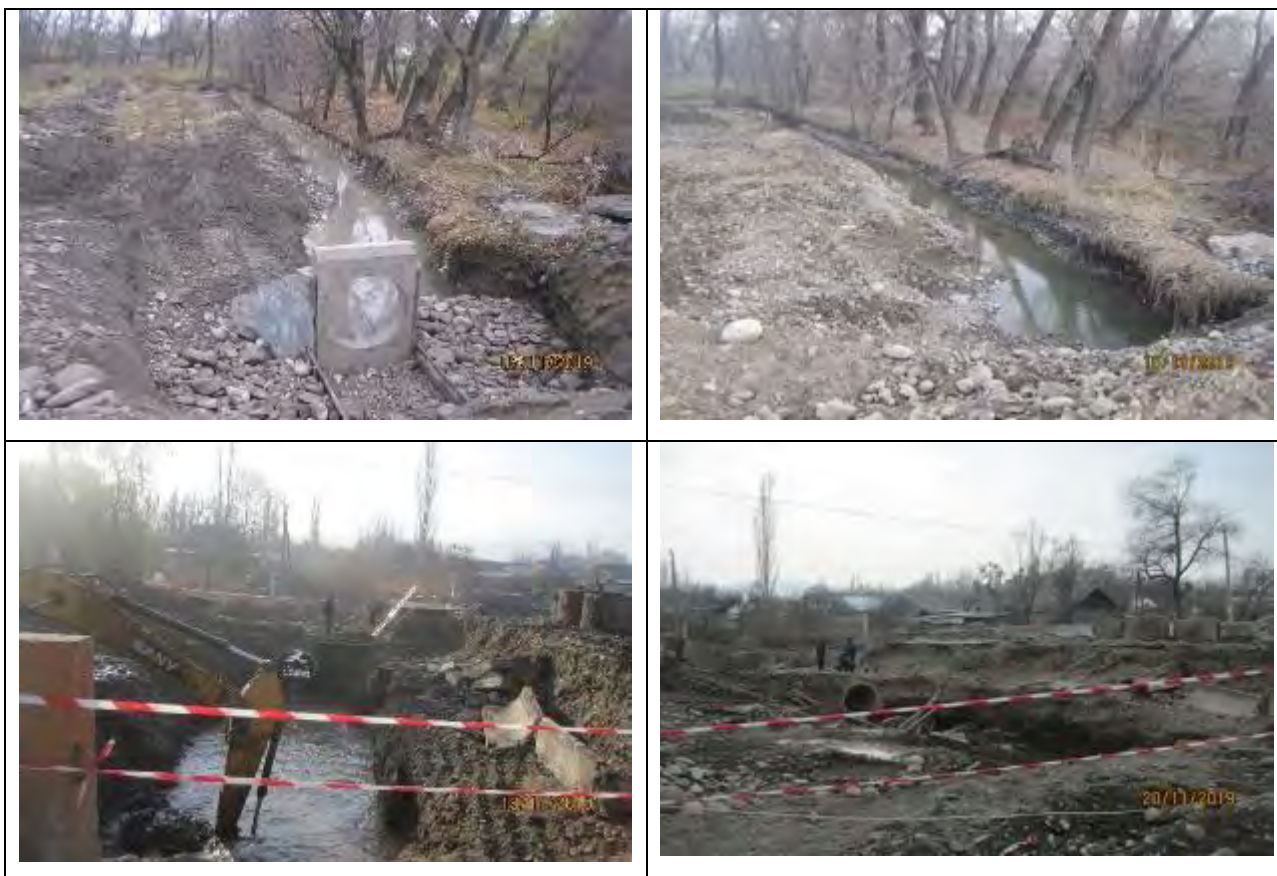
Рисунок 52 Выклинивание грунтовых вод при строительстве водопропускных труб

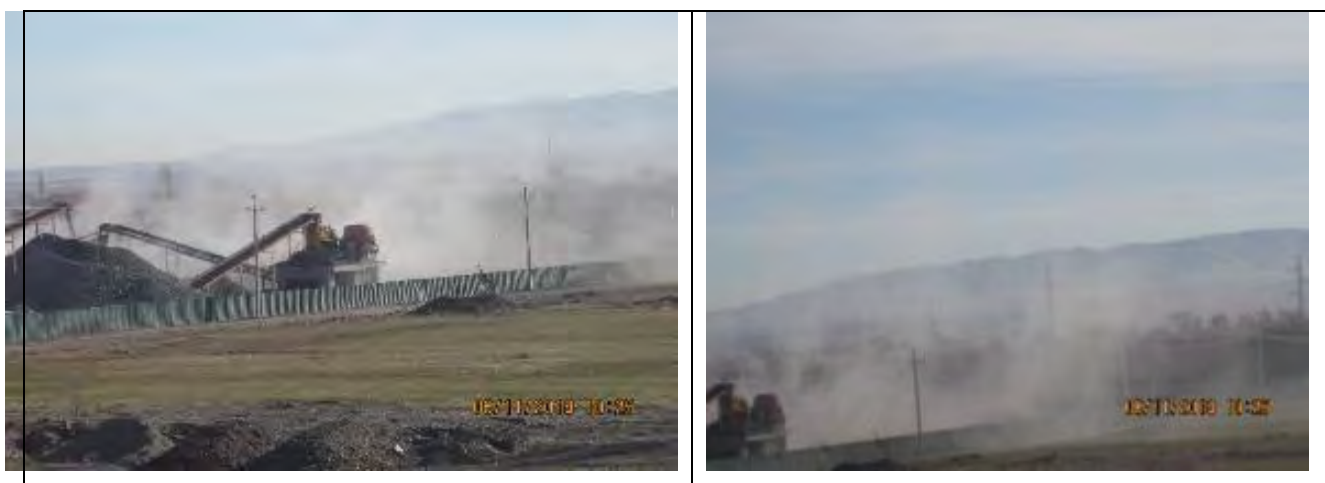
Рисунок 65 Пыль на камнедробильной установке

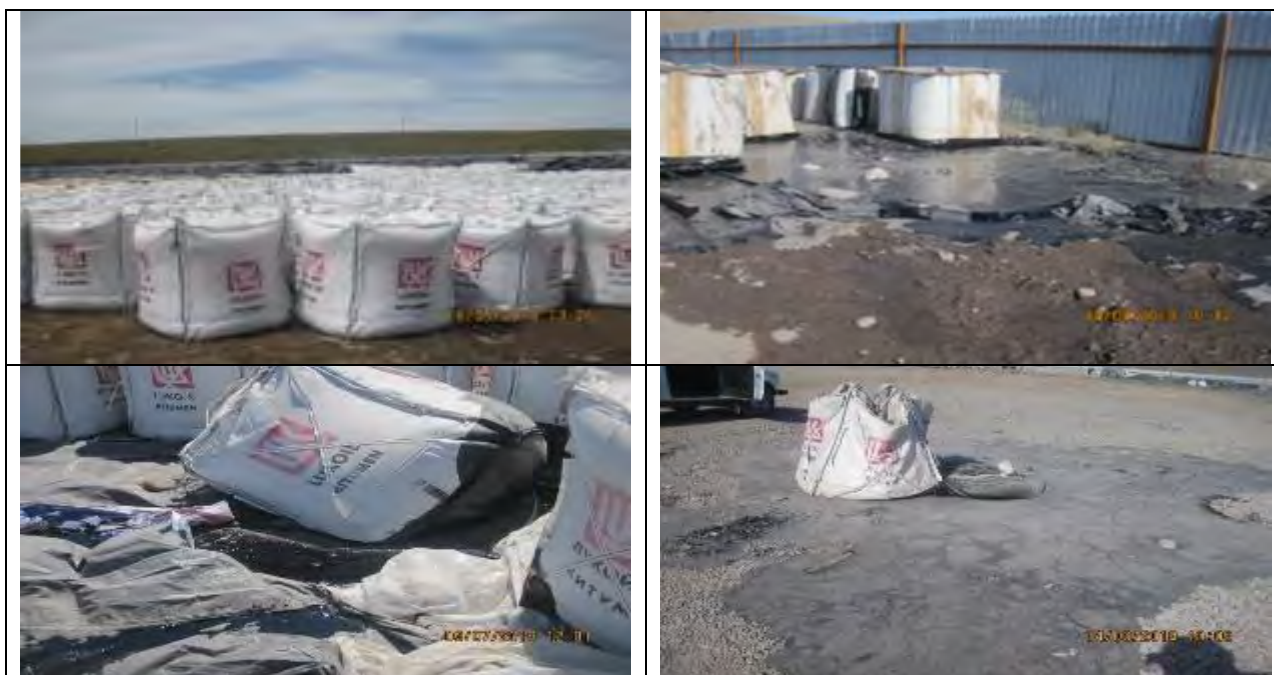
197. Весной 2018 на территорию завода было завезено большое количество битума в пластиковых упаковках, которые были за складированы непосредственно на грунт. Из-за образовавшихся трещин в упаковках стали появляться утечки битума. С повышением температуры утечки битума на грунт постоянно увеличивались. Сложилась неуправляемая ситуация, которую можно было исправить, только после использования всего битума. Подрядчику было отправлено несколько писем с рекомендациями назначить ответственного работника за контролем за утечками битума и своевременной уборки его с грунта.

Рисунок 69 Битум в пластиковых упаковках. Утечки битума на грунт
