**АБР ГРАНТ 0084-KGZ:
ЦАРЭС ПРОЕКТ ПО УЛУЧШЕНИЮ
РЕГИОНАЛЬНОГО ДОРОЖНОГО КОРИДОРА**

ОТЧЕТ ЭКОЛОГИЧЕСКОГО МОНИТОРИНГА

10 МАЯ 2010

**ОТЧЕТ ЭКОЛОГИЧЕСКОГО МОНИТОРИНГА
МАЙ 2010**

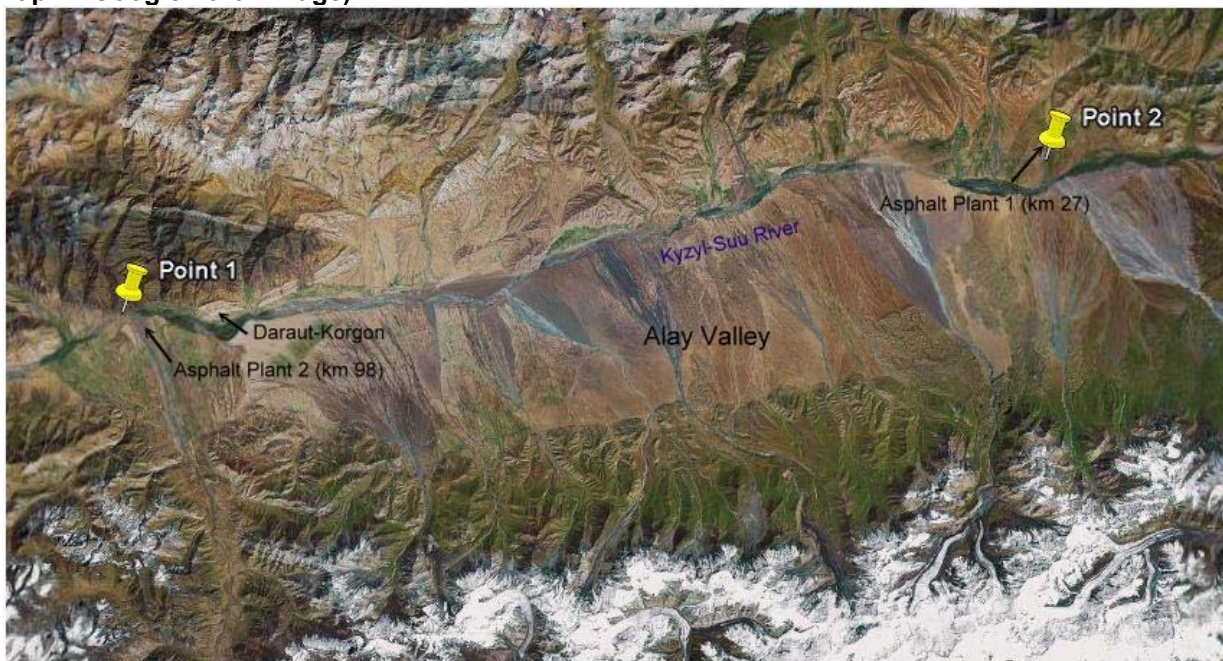
Рисунок 2: Расположение мест отбора проб для для макрозообентного анализа (на основе карты Google Earth image)

22. Точка 1: левый берег р.Кызыл-Суу в 50 метрах ниже по течению от моста Дарут Коргон (км 98 дороги Сары-Таш - Карамык) и в 200 м ниже по течению от асфальтового завода.

- Этот вид распределения групп в основном связан с накоплением олигосапробных организмов и бета-мезосапробных веществ, означающих, что водоток незаражен или слабозагрязнен.

23. Точка 2. Правый приток р.Кызыл-Суу, около 500 м вниз по течению от асфальтового завода (км 27 дороги Сары-Таш - Карамык).

- В пробах из *Diptera*, были определены представители семейства *Stratiomyidae*, кроме того, в пробе были обнаружены представители класса *Nematoda*. Кроме того, в пробе были собраны *Ephemeroptera Baetidae*. В пробе так же были отмечены ракушечные раки *Ostracoda*. В грунте, собранном для исследования так же были отмечены *Chiromonus sp.* (*Diptera*).
- Данное соотношение организмов можно опередить как β -мезосапробное и α -мезосапробное, что означает, что в воде есть слабое загрязнение воды в точке сбора.

- Строительство специальных систем водоочистки бросовых вод в соответствии с требованиями ее отчистки согласно уровню экологической и биологической опасности бросовых вод;
- Установка соответствующего оборудования и обеспечение ухода за площадками обслуживания строения (технический контроль, ремонт автотранспорта, отдых и др.). При этом должна быть оборудована система сбора стока загрязненной воды, в том числе дождевой и ее надлежащей очистки;
- Организация специальных каналов забора воды на хозяйственные и другие нужды;
- Усиление гидробиологического контроля состояния сорбности воды в заданных точках на момент строительства и эксплуатации данного объекта;
- Установка водоочистных сооружений стока бросовых вод с дорог, обеспечение их сбора и отчистки за счет, например, строительства модулей биоотчистки вод.
