Полугодовой Экологический Отчет

Номер проекта: 42399-02
Номер кредита: АБР 2755-KGZ (SF)
Отчетный период: январь-июнь 2016 года

Кыргызская Республика
Транспортный коридор-1, ЦАРЭС
(автодорога «Бишкек – Торугарт») Проект 3
Участок км479 - 539
(финансируется Азиатским Банком Развития)

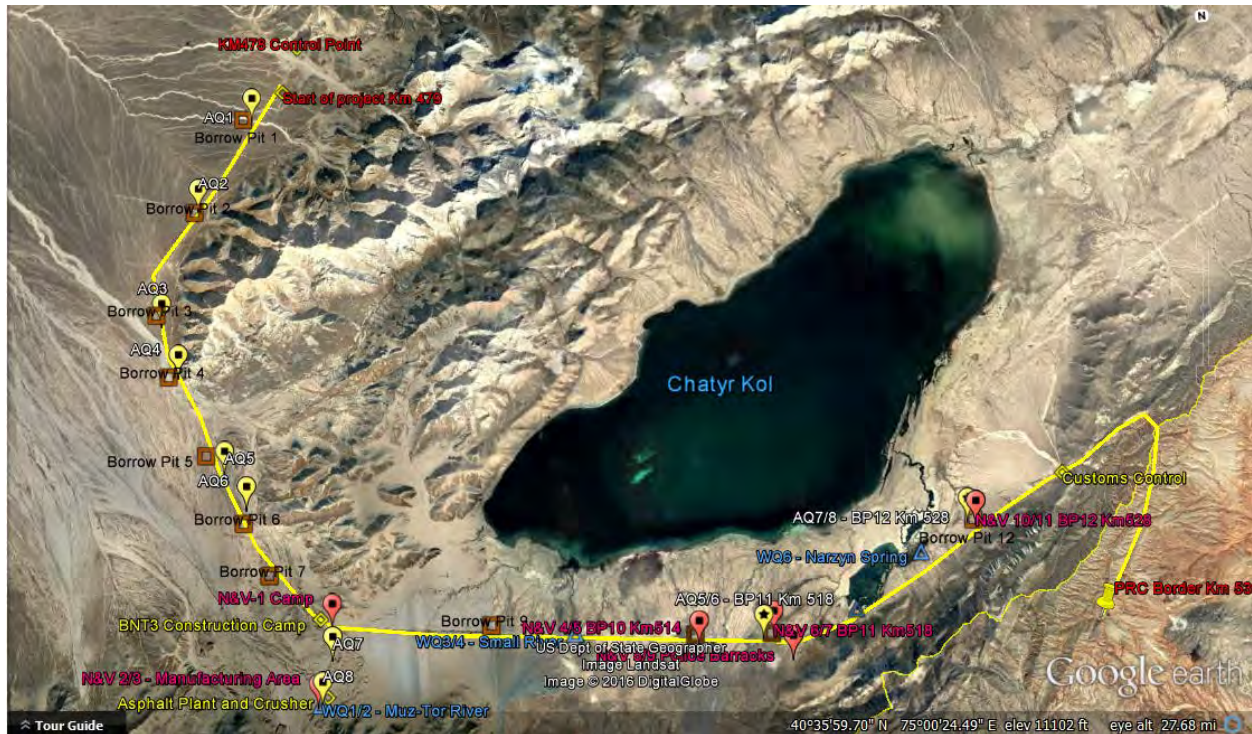
Рисунок 3: Местоположение точек мониторинга шума, вибрации, воздуха и воды

20. С июня 2013 года в течение строительных сезонов мониторинг экологических индикаторов шума, вибрации, воздуха и воды проводится ежемесячно, (с октября по май не проводится). На нижеследующем рисунке представлены точки мониторинга на проекте. Данные мониторинга и график подробно представлены в приложении 1: Данные мониторинга .

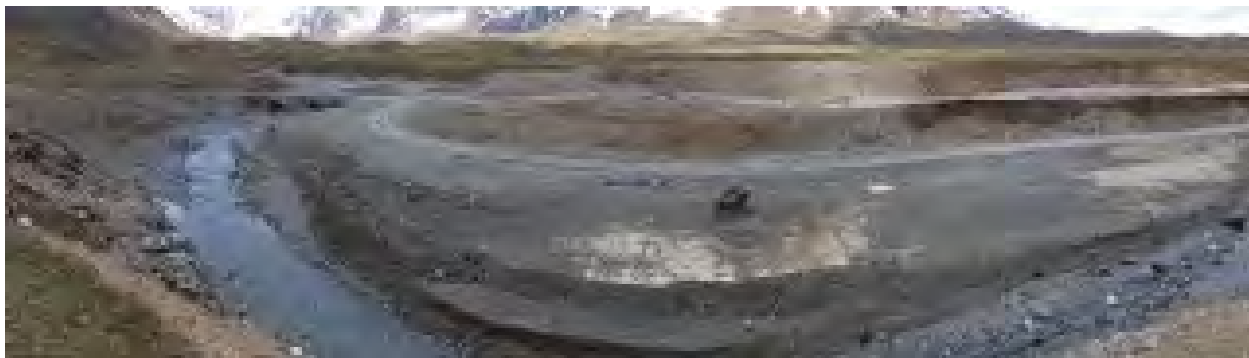
Рисунок 30: Карьер в реке Муз-Тор – Рекультивация

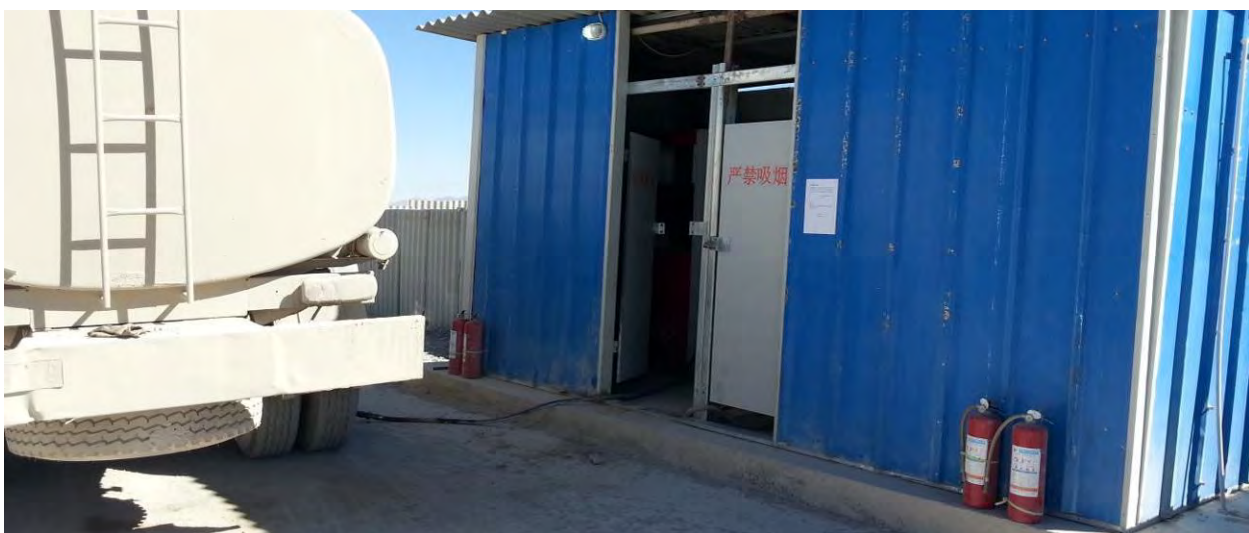
Рисунок 31: Заправка грузовиков на специальном участке в лагере

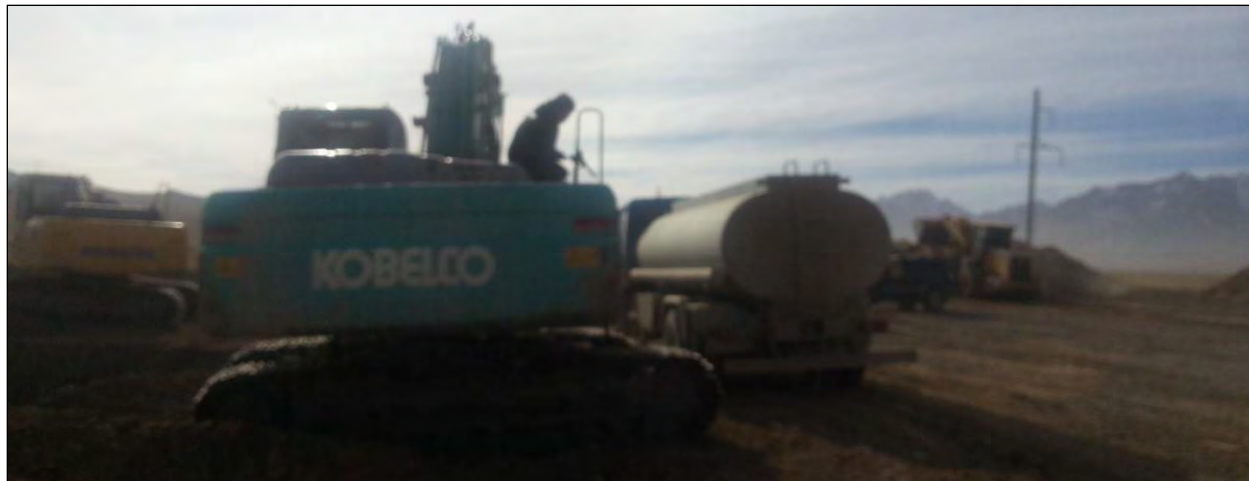
Рисунок 32: Дозаправка техники на участке работы специальным автозаправщиком

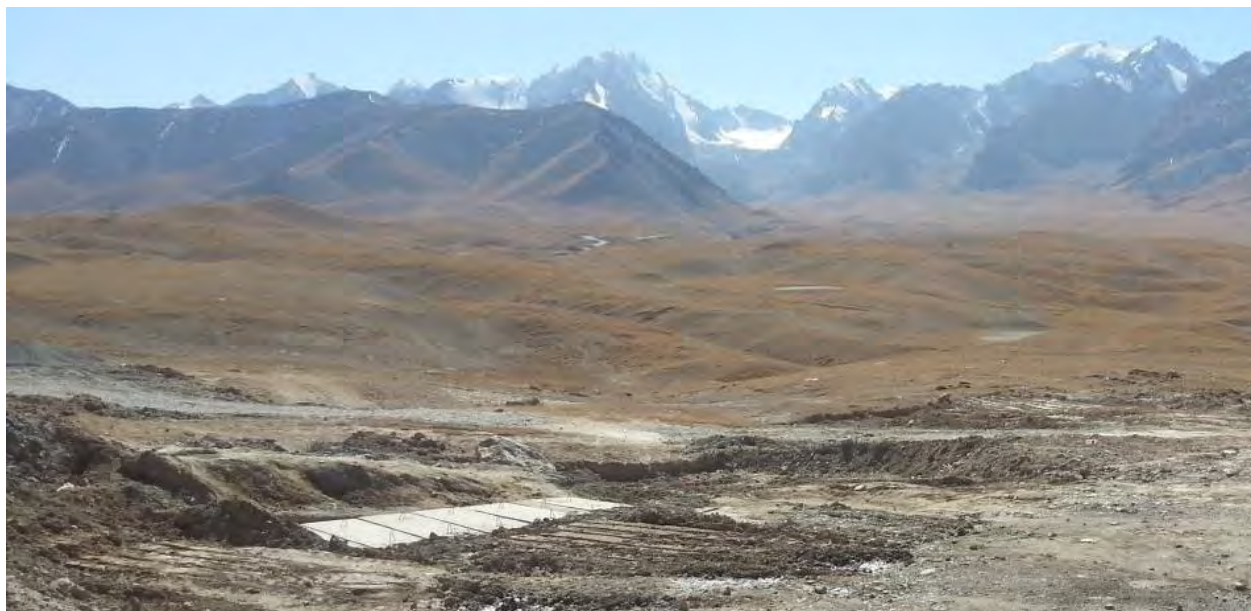
Рисунок 34: Септик построен за лагерем – вывозится в Нарын

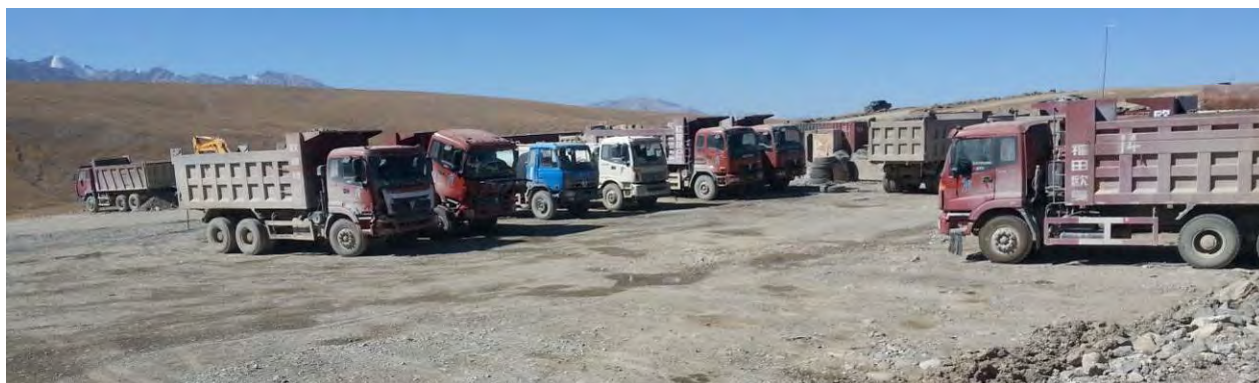
Рисунок 35: Парковочная зона для грузовиков (площадка утрамбована)

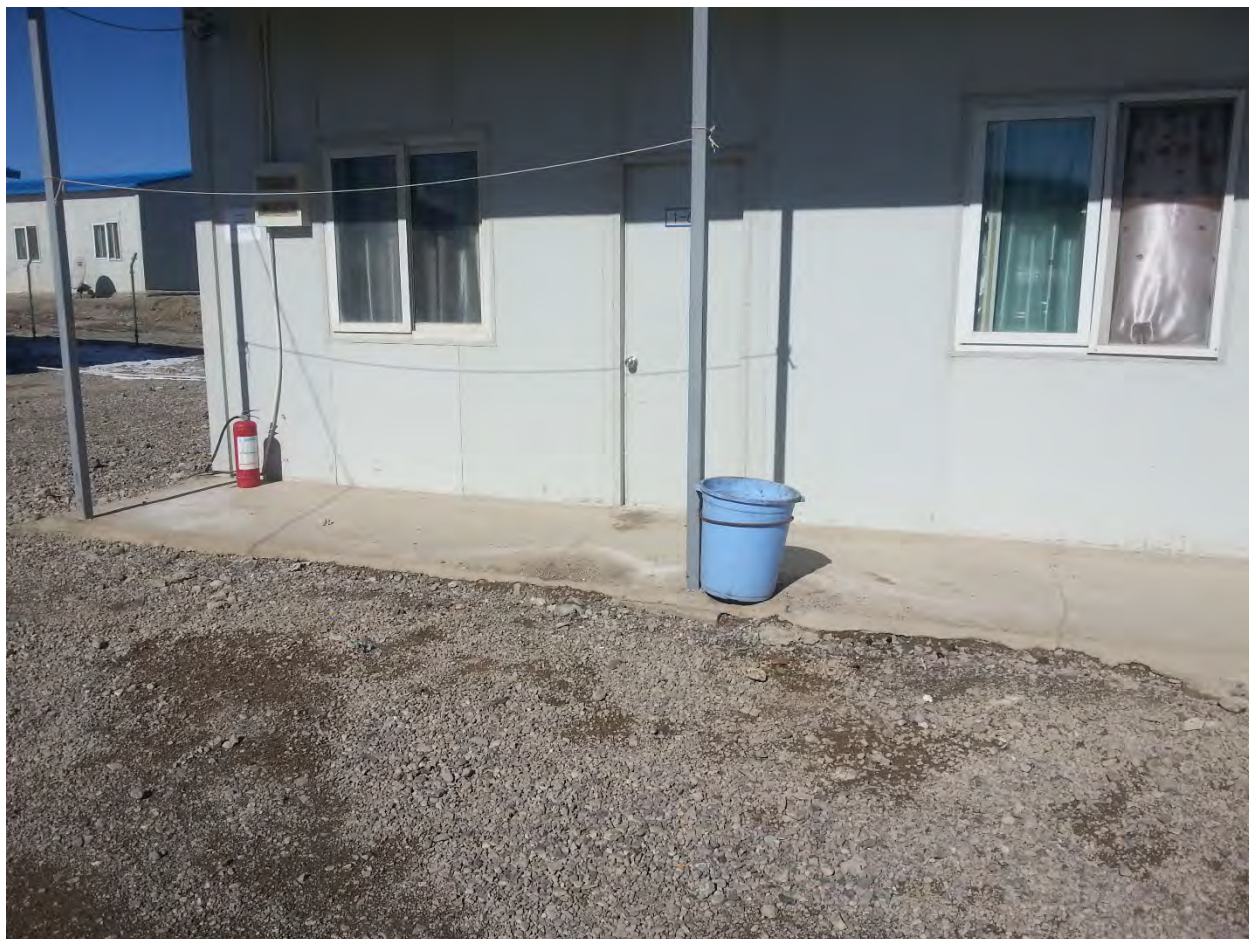
Рисунок 36: Контейнер для мусора в лагере– Твердые отходы собираются и вывозятся в Ат-Башы

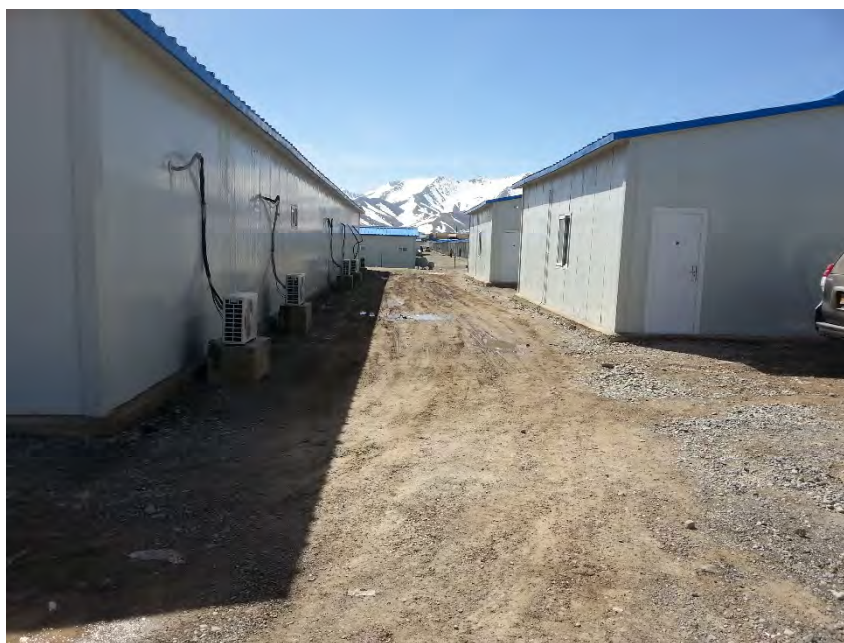
Рисунок 38: Жилые помещения в лагере. Необходимо отметить, что установлены тепловые насосы, отсутствует мусор

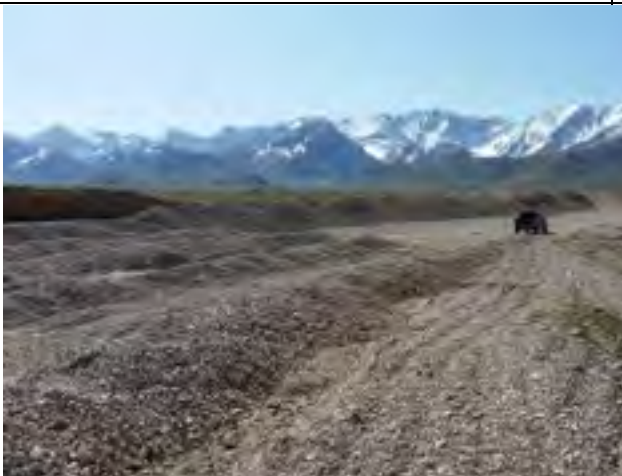
Карьер #/ Расположение	км	Чеклист	Фотографии сделаны 2-июня 2016 .	Другое
B1	480+ 750 R	Рекультивирован согласно плану рекультивации Все работы завершены Примечание. После снимки излишний материал был разровнен.

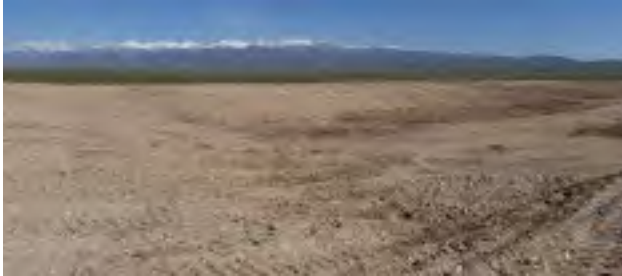
Источники к русло реки Требуется дальнейший аудит <input checked="" type="checkbox"/>
B2	484+ 400 R	Рекультивирован согласно плану рекультивации Все работы завершены Примечание. TERA проинструктировал разровнять излишний материал на южной стороне карьера.

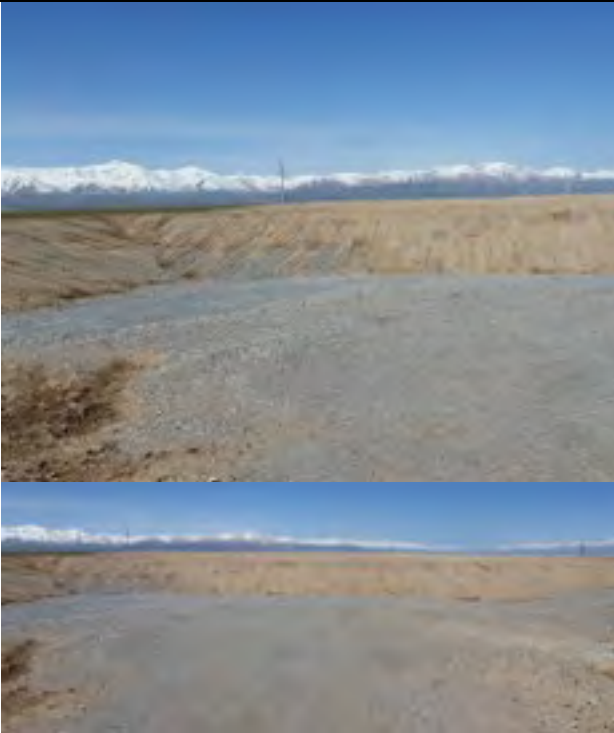
B3	489+ 750 R	<p>Все работы завершены Рекультивирован согласно плану рекультивации</p> <p>Примечание. В плане рекультивации указано, что этот карьер будет использоваться для утилизации излишних инертных материалов. (например, неиспользованный песок, гравий и т.д..)</p>

Требует ся дальней ший аудит, после заверше ния утилиза ции излишни х материа лов <input checked="" type="checkbox"/>
B4	491+ 100 R	<p>Рекультивирован согласно плану рекультивации Все работы завершены</p>

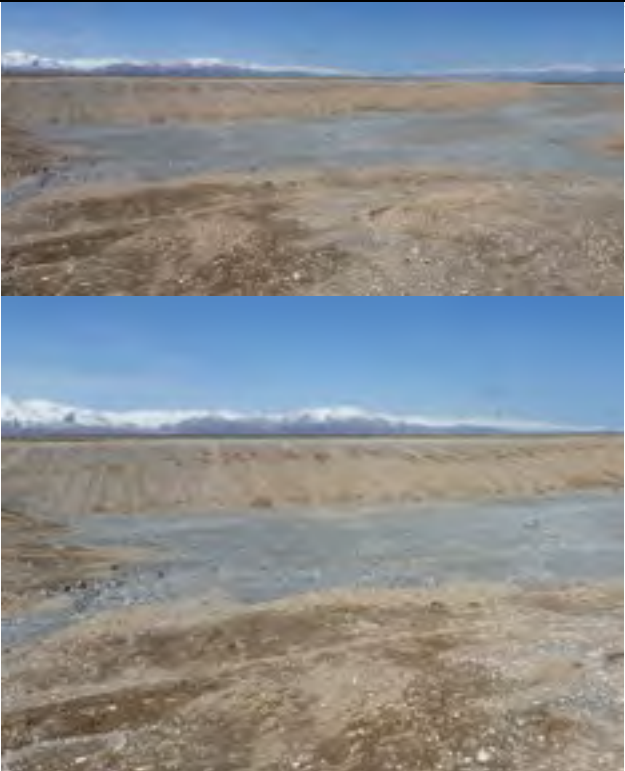
B5	493+ 000 R	Рекультивирован согласно плану рекультивации Все работы завершены

Требует ся дальней ший аудит <input checked="" type="checkbox"/>
B6	495+ 500 R	Рекультивирован согласно плану рекультивации Все работы завершены

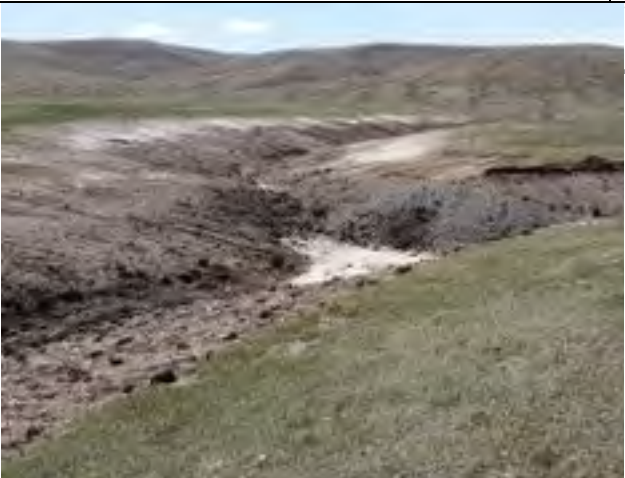
Требует ся дальней ший аудит <input checked="" type="checkbox"/>
B7	497+ 500 R	Не использован		Не использ ован
	499+ 300 L	Рекультивирован согласно плану рекультивации Все работы завершены Примечание. Новый карьер открыт в строительном сезоне 2015.

Требует ся дальней ший аудит <input checked="" type="checkbox"/>
