## Полугодовой отчет мониторинга по охране окружающей среды

Отчетный период: июль – декабрь 2013 года

Кыргызская Республика  
Транспортный коридор-1, ЦАРЭС  
(автодорога «Бишкек – Торугарт») Проект 2  
участок 1, км 365+500 – 400+600  
участок 2, км 439+000 – 479+000

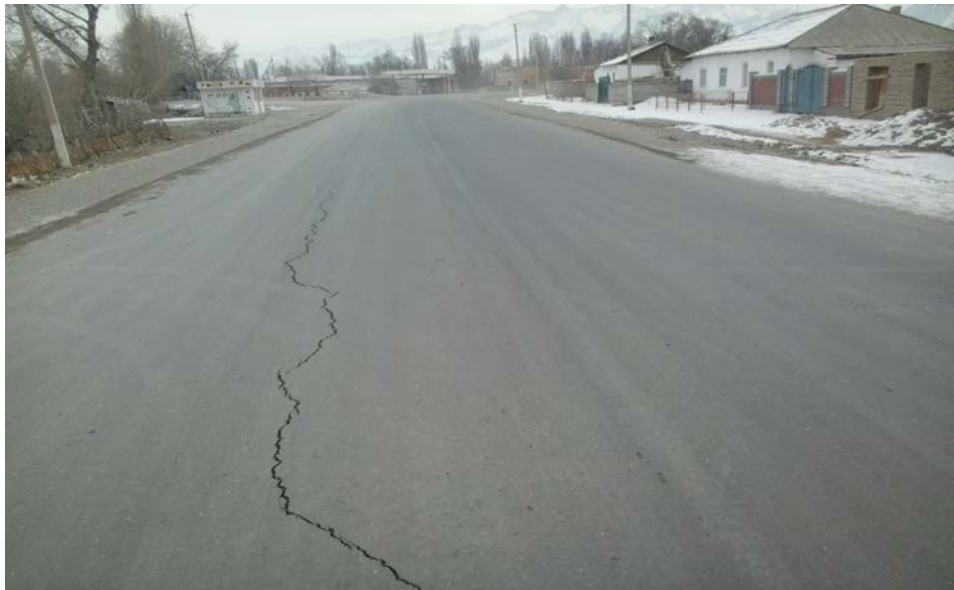
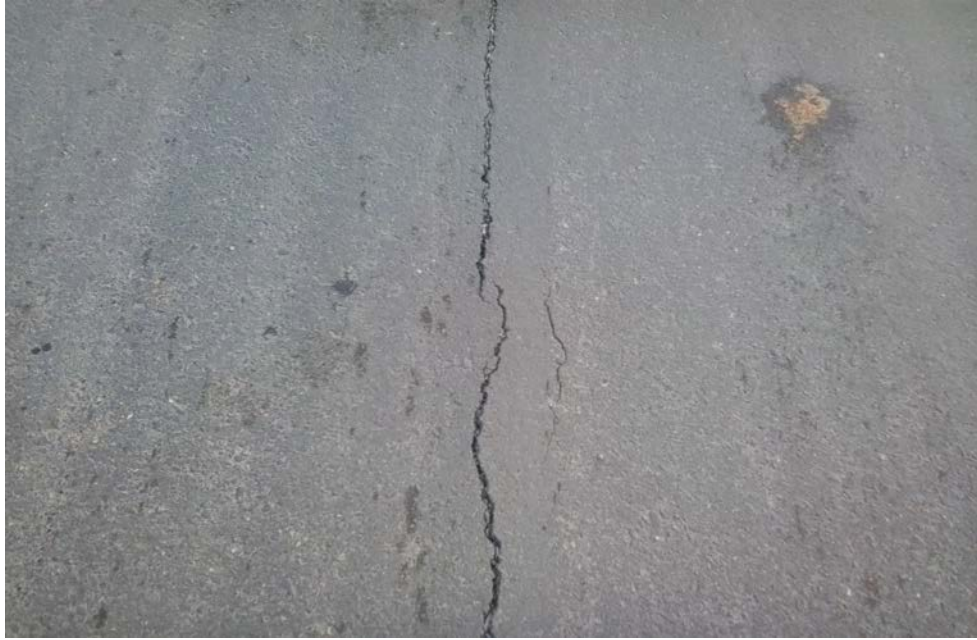
**Рисунок 1: Трещины, вызванные морозным пучением на км7+400-7+420, 22-января**

2. В зимний период возникла серьезная проблема: в декабре-январе 2013 года на дороге появились трещины, вызванные морозным пучением. В прошлую зиму такие же трещины появились и на проектной дороге БНТ 1. Такая проблема является вопросом проектирования (в будущем на всех проектах должны быть предусмотрены морозозащитные слои), но она отрицательно влияет на срок службы дороги. Принимаются ретроспективные меры (например, дополнительный дренаж), главным условием в достижении запланированного срока эксплуатации дороги является соответствующее содержание дороги, в том числе заливка трещин битумом в каждый зимний период. Несмотря на то, что трещины были залиты битумом в марте-апреле 2013 года, они снова открылись, как показано на рисунке 1.

Км5+730, 9-января 2014

36. Трещины, вызванные морозным пучением, будут обработаны битумом в течение февраля и апреля.
37. Будет продолжен мониторинг согласно графику. На данный момент не предвидится никаких проблем или вопросов.
38. Следующий ОМОС будет заключительным в рамках этого проекта и включать аудит работ после завершения строительства согласно ОМОС.

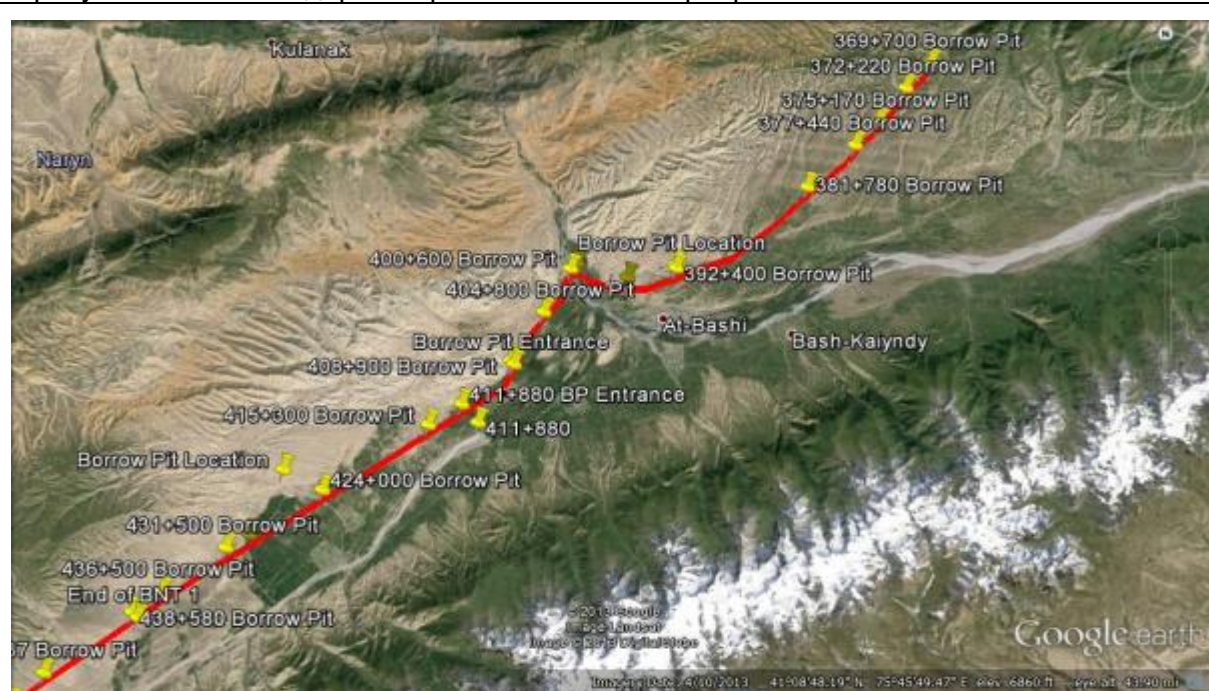
На рисунке 3 показана дорога с расположением карьеров.

22. В рамках БНТ 2, Подрядчик рекультивировал все карьеры, за исключением одного карьера, расположенного на км396+800, который разрабатывался до конца октября. Комиссия одобрила рекультивированные карьеры в октябре. Карьер, используемый для строительства Ат-Башинской дороги, не будет закрыт, пока не завершится строительство данной дороги.

Участок 1

## Участок 2

29. Один карьер все еще не рекультивирован, так как он будет использоваться для строительства Ат-Башинской дороги. Данный карьер будет рекультивирован к июню 2104 года.

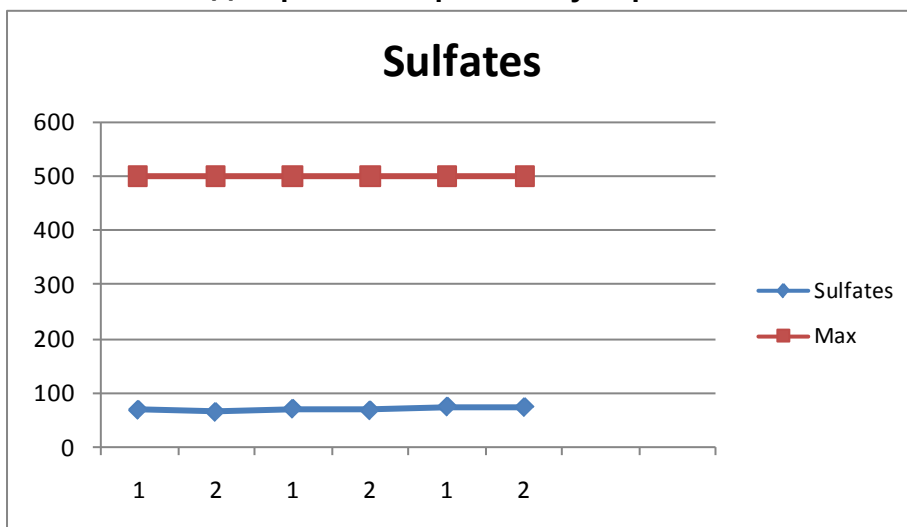
Диаграмма 3: Уровень Сульфатов

14. Результаты испытаний по качеству воды в реке Кара Коюн на км 450. Результаты анализов содержания РН (диаграмма 1), нитратов (диаграмма 2), сульфатов (диаграмма 3) и нефтепродуктов (Рисунок 4) показали, что все они находятся в пределах ПДК. Результаты тестов за 2011 и первую половину 2012 находились в пределах ПДК, результаты анализов проб, взятых на участке выше лагеря показали, что в воде содержится высокая концентрация сульфатов. Такая высокая концентрация не вызвана строительными работами по проекту, а также АБЗ и расположением лагеря, если даже оказывают воздействие, то минимальное.

Sulfates			
Date	Points	Result	Max
7/18/2013	1	69	500
	2	65	500
8/15/2013	1	71	500
	2	68	500
9/25/2013	1	75	500
	2	74	500

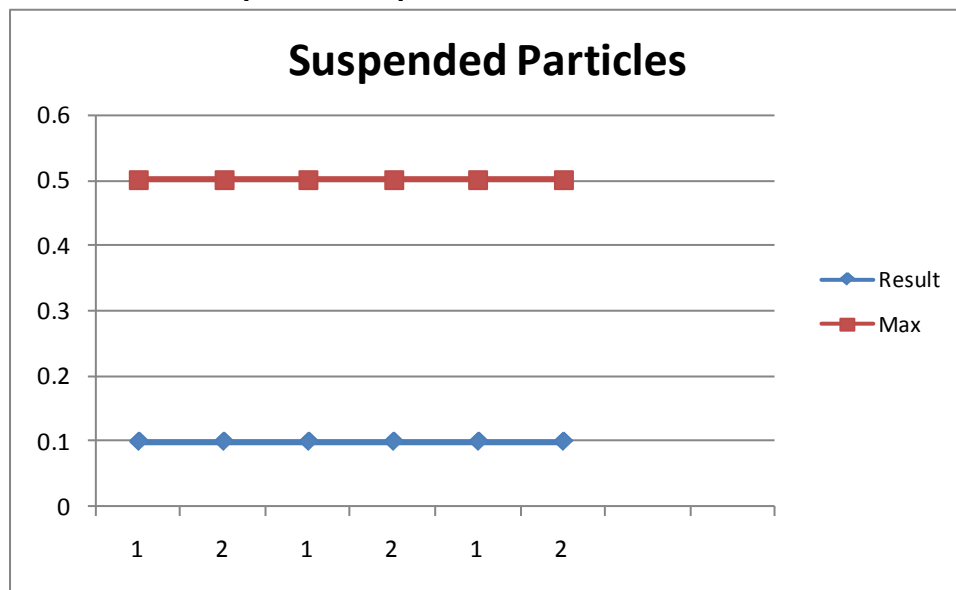
Диаграмма 5: Уровень взвешенных частиц

15. Относительно качества воздуха, результаты анализов содержания взвешенных частиц (диаграмма 5) и оксида углерода (диаграмма 6), диоксида серы (диаграмма 7), азота диоксида (диаграмма 8) показали, что все они находятся в пределах ПДК. Проводился тщательный мониторинг качества воздуха в районе Таш-Рабата, где расположен АБЗ, так как предыдущие анализы показали, что концентрации монооксида углерода и диоксида серы превысили ПДК в июне 2012 года.

Suspended Particles			
Date	Points	Result	Max
7/19/2013	1	0.1	0.5
	2	0.1	0.5
8/14/2013	1	0.1	0.5
	2	0.1	0.5
9/25/2013	1	0.1	0.5
	2	0.1	0.5

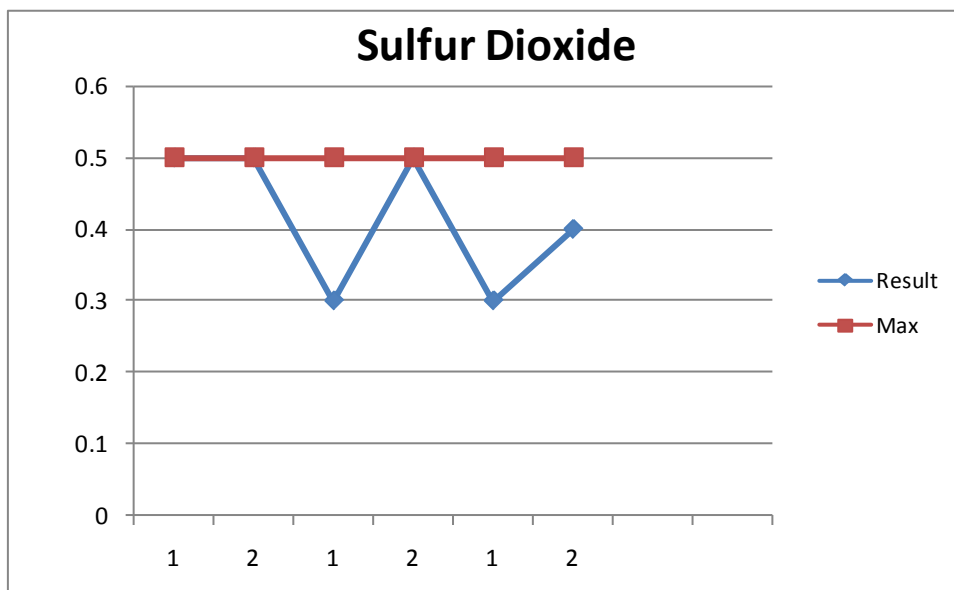
Диаграмма 7: Уровень диоксида серы

Sulphur Dioxide			
Date	Points	Resultt	Max
7/19/2013	1	0.5	0.5
	2	0.5	0.5
8/14/2013	1	0.3	0.5
	2	0.5	0.5
9/25/2013	1	0.3	0.5
	2	0.4	0.5

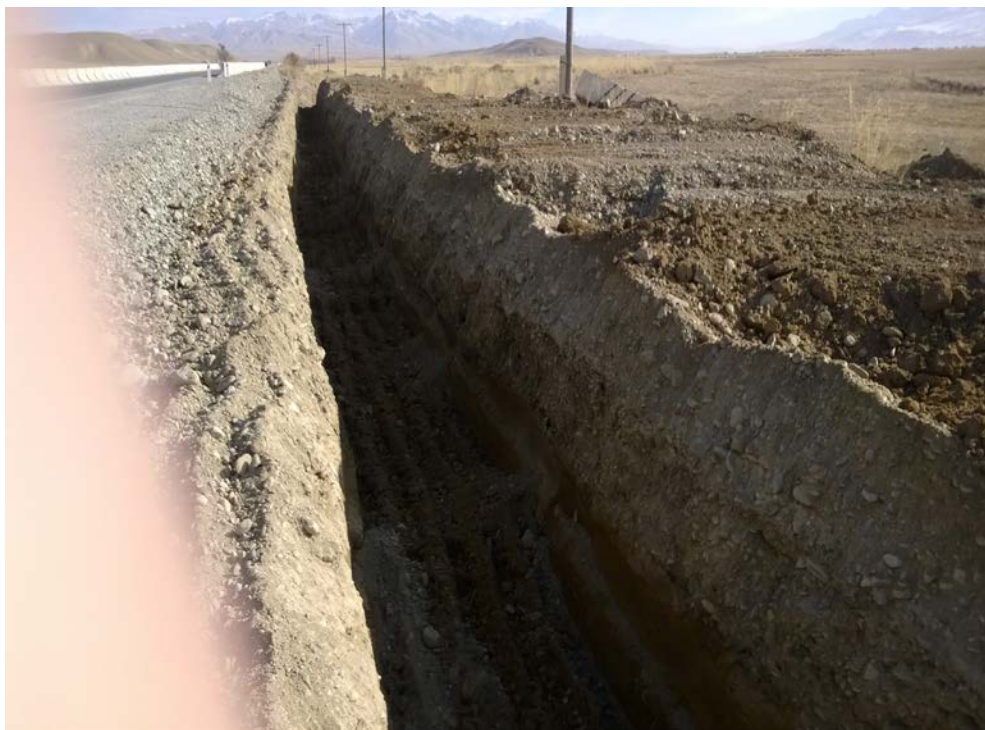
Доп. дренаж Км 387+200

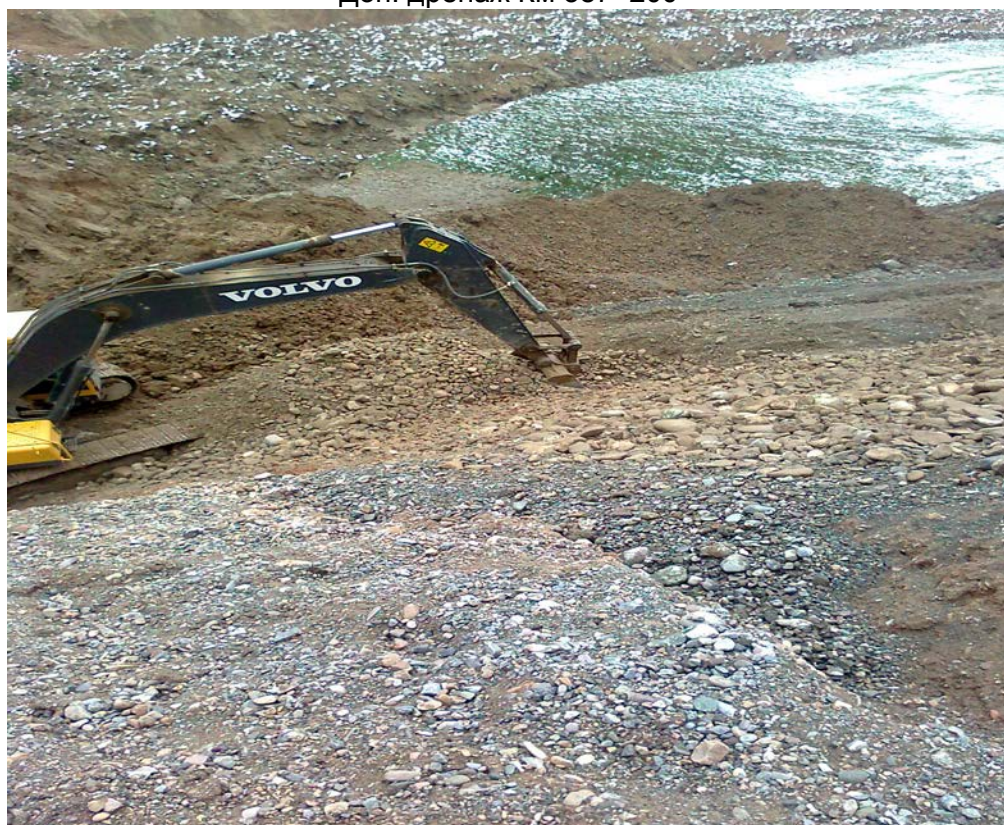
Км 368 укрепление откосов от эрозии
