Полугодовой Экологический Отчет

Номер проекта: 42399-02
Номер кредита: АБР 2755-KGZ (SF)
Отчетный период: июль-декабрь 2016 года

Кыргызская Республика
Транспортный коридор-1, ЦАРЭС
(автодорога «Бишкек – Торугарт») Проект 3
Участок км479 - 539
(финансируется Азиатским Банком Развития)

Подготовлен: Эндрю Тейлором
TERA International Group Inc.
VA, США

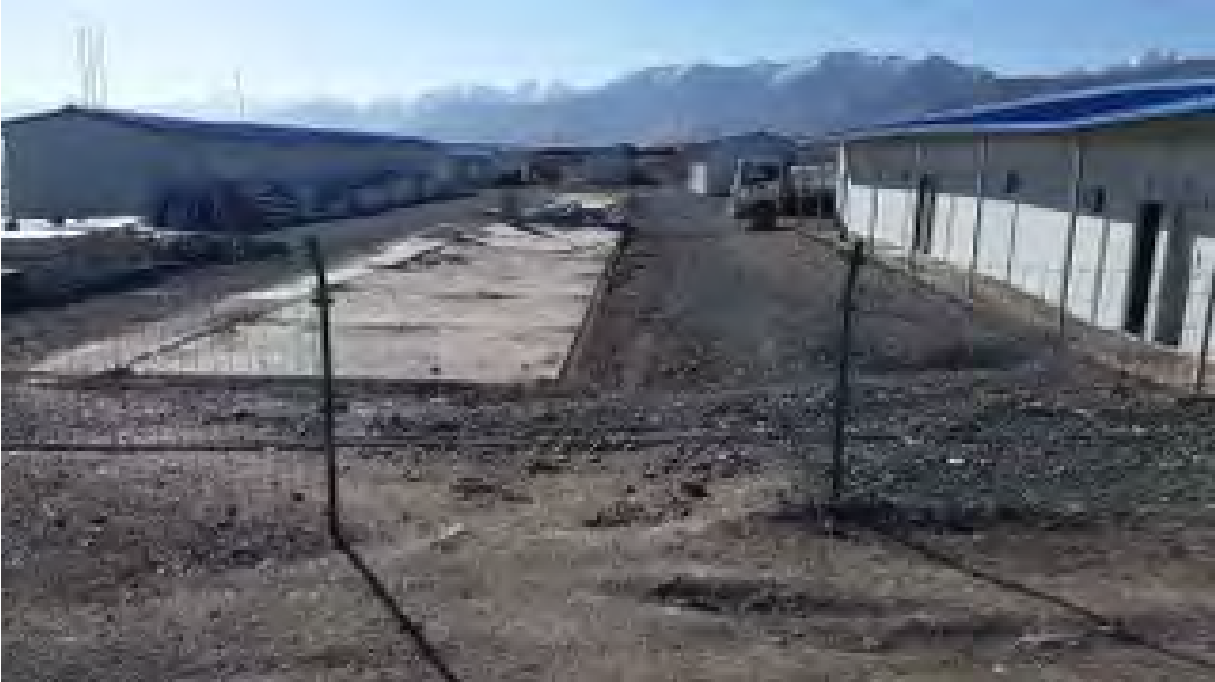
Рисунок 2: Демонтаж жилых помещений (23-сентября 2016)

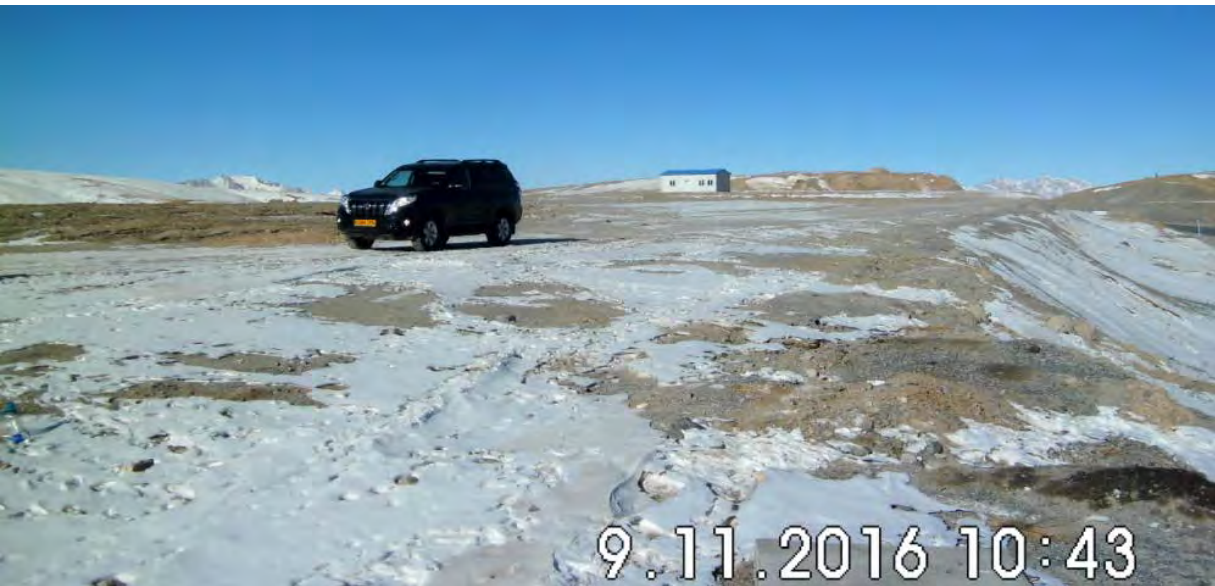
Рисунок 3: Сооружения на территории лагеря демонтированы и вывезены. Один дом оставили МТид для использования в чрезвычайных ситуациях.

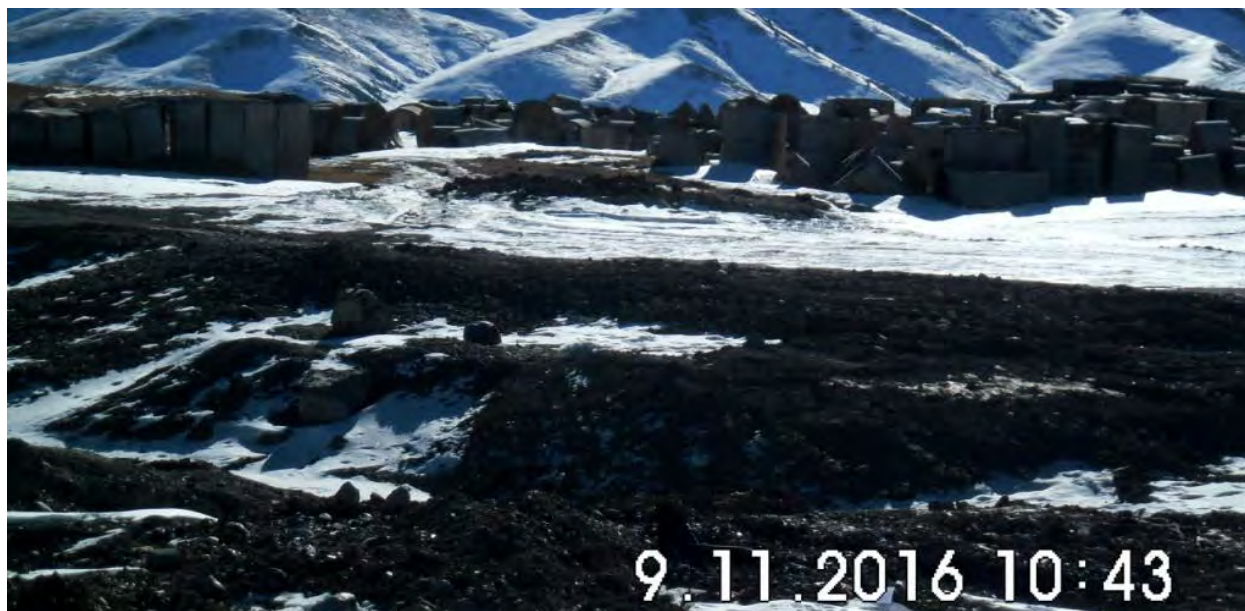
Рисунок 4: Целые звенья труб и неиспользованные готовые бетонные изделия предеаны МТид. Поворот на лагерь на км 501

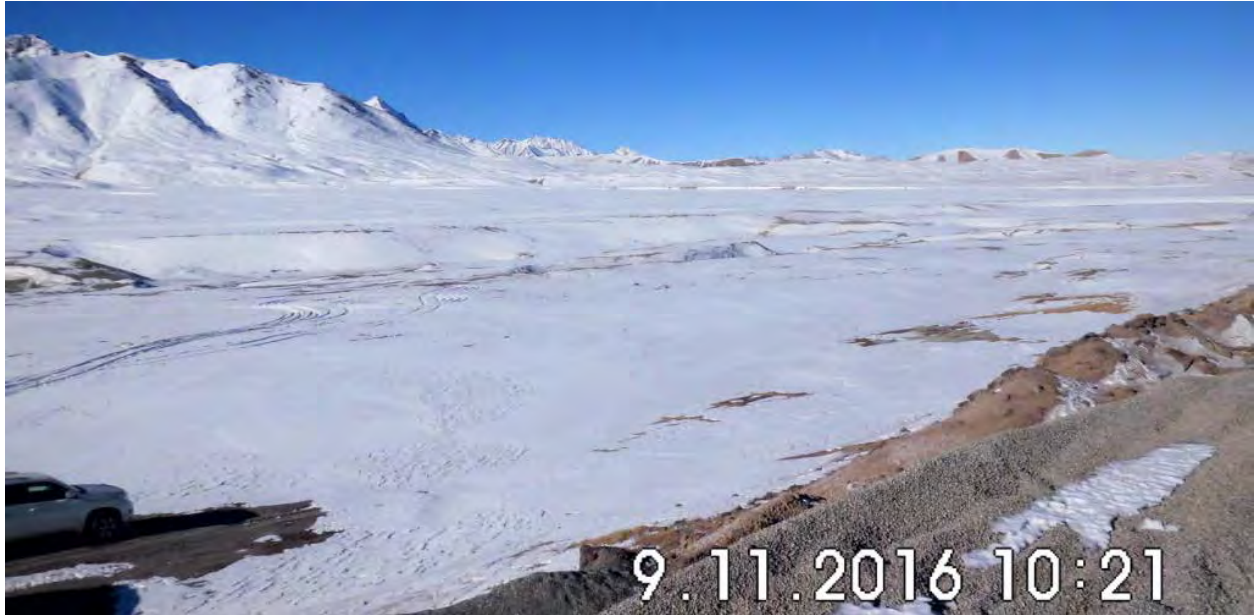
Рисунок 6: Производственный участок демонтирован. Вид полигона изготовления готовых бетонных изделий.

11. Старый лагерь и производственный участок демонтирован. Заключительная инспекция будет проводиться в 3-квартале 2017 года, когда растает снег, для обеспечения того, что все сооружения/оборудование удалены и участок приведен в состояние, которое было в начале проекта.

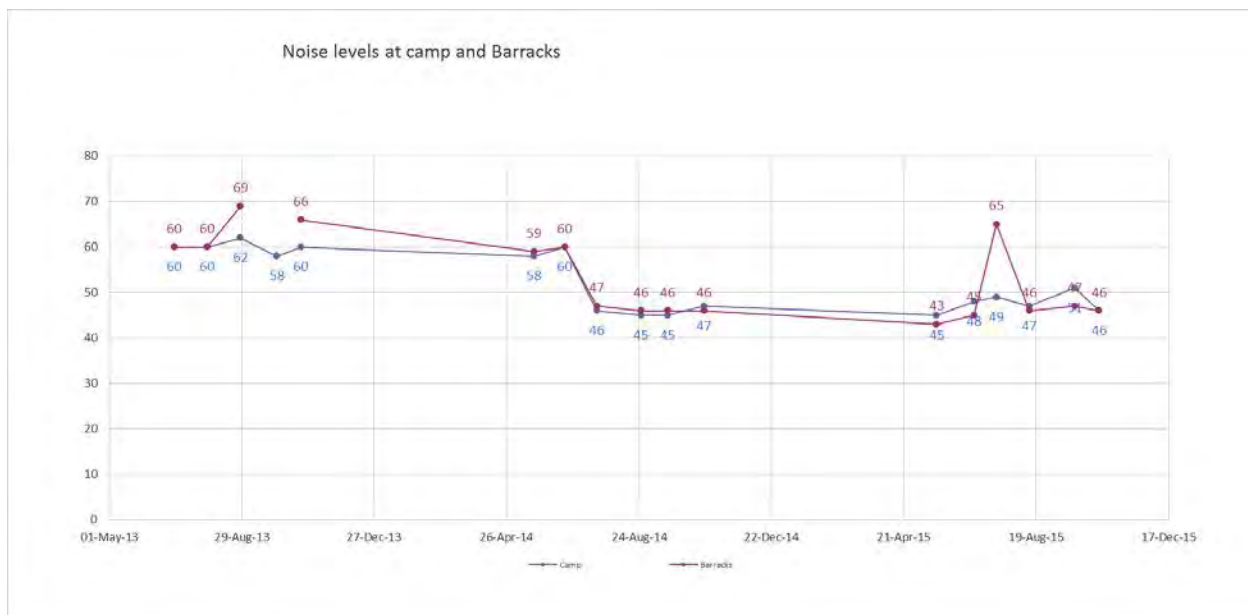
27. Ежемесячный мониторинг уровня **шума** проводился в строительных сезонах 2013, 2014, 2015 и 2016. Из-за устройства слоя основания в конце строительного сезона 2014 уровень шума снизился (65dB - 45dB) в точке мониторинга возле лагеря на км 501 и казармы на км520. Такое снижение связано с тем, что транспортные средства ездили на ровной поверхности. Следует отметить, что в июле 2015 года из-за большого объема строительных работ на участке зафиксирован высокий уровень шума. Результаты мониторингов за август 2015 показывают, что уровни шума соответствуют предстроительным показателям, такой уровень сохранился до конца строительных сезонов 2015 и 2016. На диаграмме показано снижение уровня шума. Необходимо отметить, что из-за неблагоприятных погодных условий (ветер и дождь) в день отбора проб в мае и июне 2016 года не был проведен мониторинг.

Рисунок 9: Уровни шума возле лагеря и казармы (май 2013 – июнь 2016)

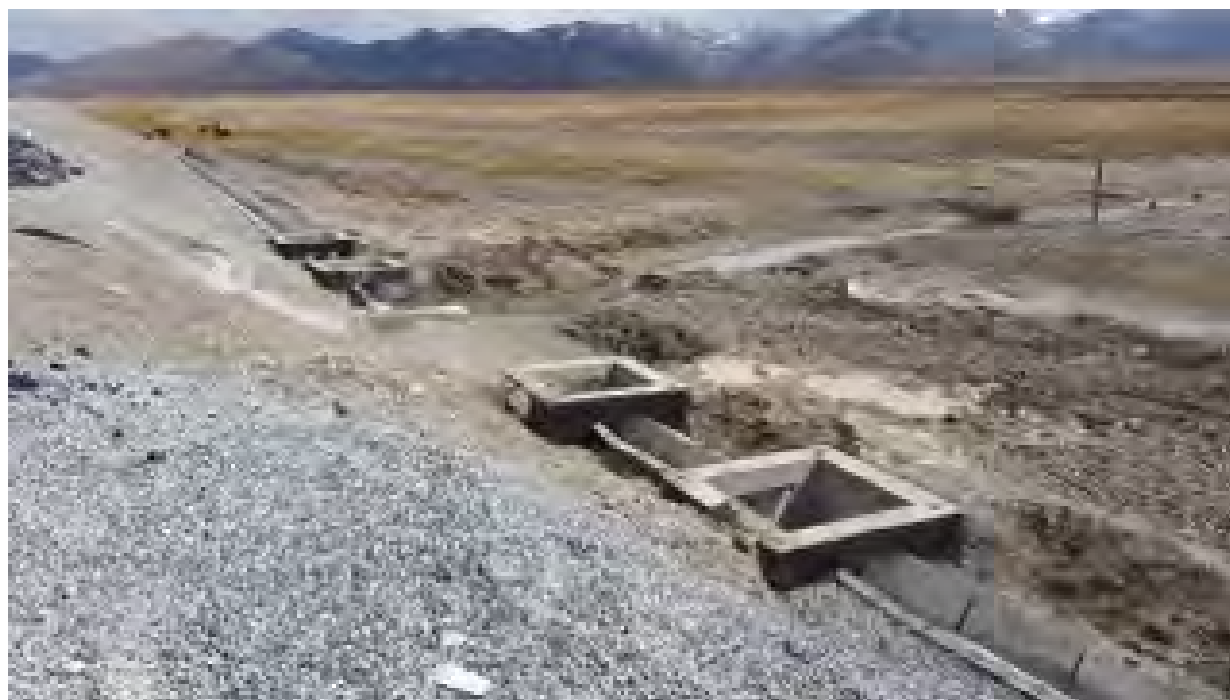
Рисунок 12: Идет строительство маслоуловительной системы (июнь 2016)

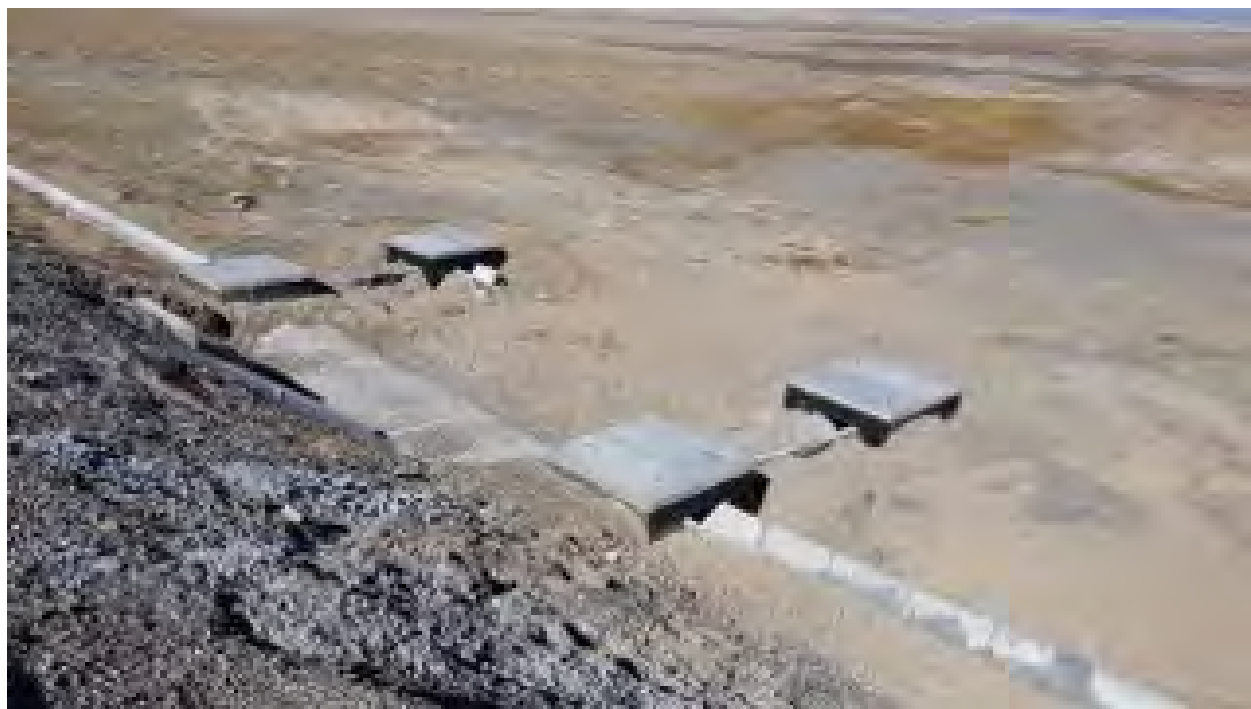
Рисунок 13: Завершено строительство маслоуловительной системы (сентябрь 2016)

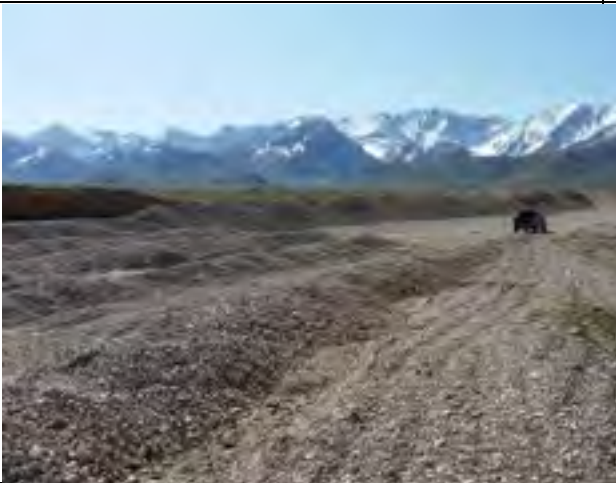
Карьер #/ Расположение	км	Чеклист	Фотографии сделаны 2-июня 2016 .	Другое
B1	480+ 750 R	Рекультивирован согласно плану рекультивации Все работы завершены Примечание. После снимки излишний материал был разровнен.

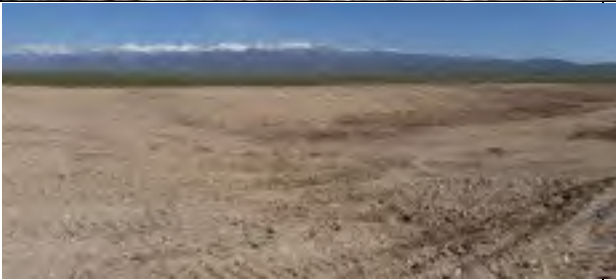
Источники к русло реки Требуется дальнейший аудит <input checked="" type="checkbox"/>
B2	484+ 400 R	Рекультивирован согласно плану рекультивации Все работы завершены Примечание. TERA проинструктировал разровнять излишний материал на южной стороне карьера.

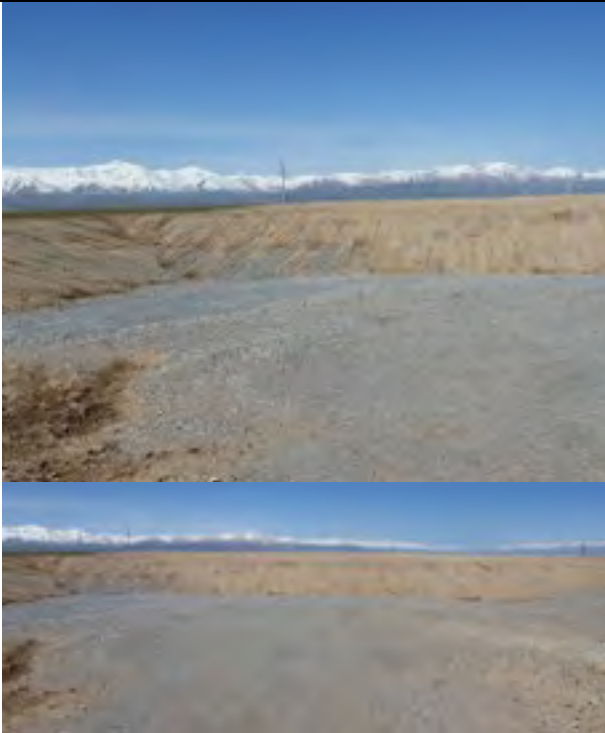
B3	489+ 750 R	<p>Все работы завершены Рекультивирован согласно плану рекультивации</p> <p>Примечание. В плане рекультивации указано, что этот карьер будет использоваться для утилизации излишних инертных материалов. (например, неиспользованный песок, гравий и т.д..)</p>

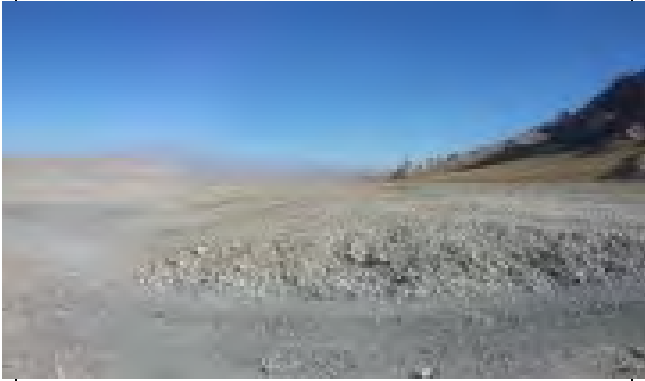
<p>Русло реки</p> <p>Требуется дальнейший аудит <input checked="" type="checkbox"/></p>

B5	493+ 000 R	Рекультивирован согласно плану рекультивации Все работы завершены

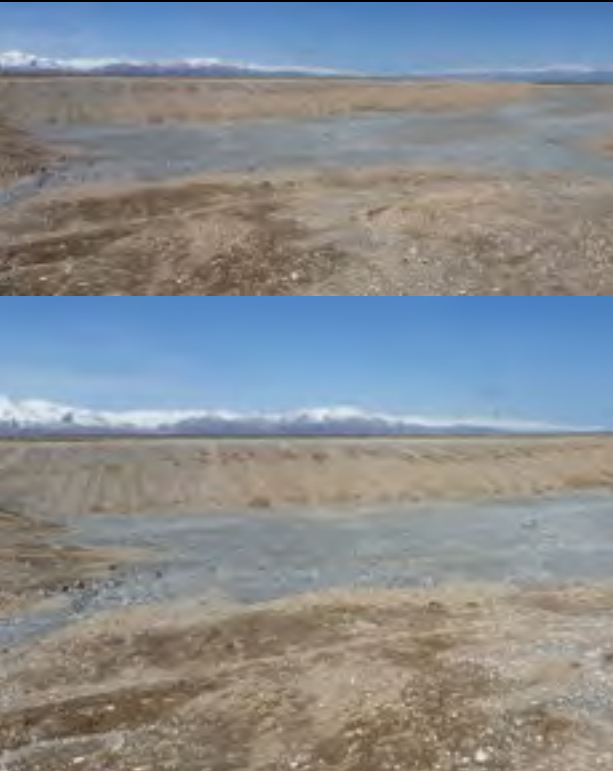
Требует ся дальней ший аудит <input checked="" type="checkbox"/>
B6	495+ 500 R	Рекультивирован согласно плану рекультивации Все работы завершены

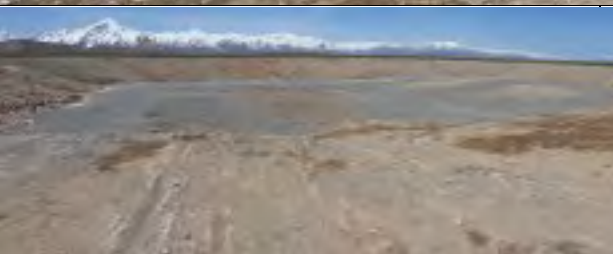
Требует ся дальней ший аудит <input checked="" type="checkbox"/>
B7	497+ 500 R	Не использован		Не использ ован
	499+ 300 L	Рекультивирован согласно плану рекультивации Все работы завершены Примечание. Новый карьер открыт в строительном сезоне 2015.

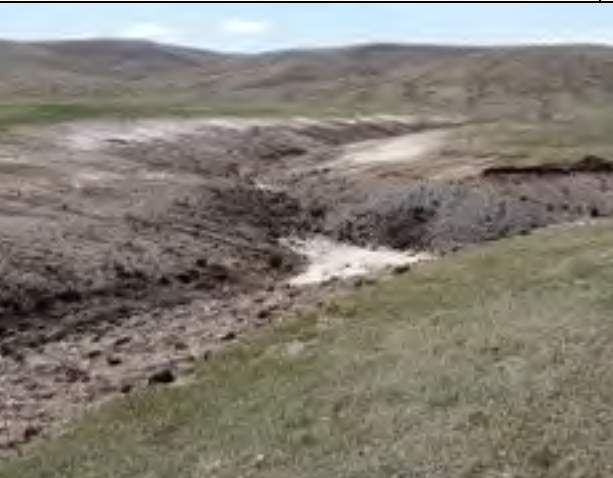
Требует ся дальней ший аудит <input checked="" type="checkbox"/>
