Полугодовой отчет по экологическому мониторингу

Полугодовой Отчет по экологическому мониторингу

Июль - Декабрь 2022 года

Проект «Пути соединения транспортными коридорами ЦАРЭС 1 и ЦАРЭС 3, Участок 2Б, Эпкин-Дыйкан [Башкууганды], км 89+500 – км 159+200»

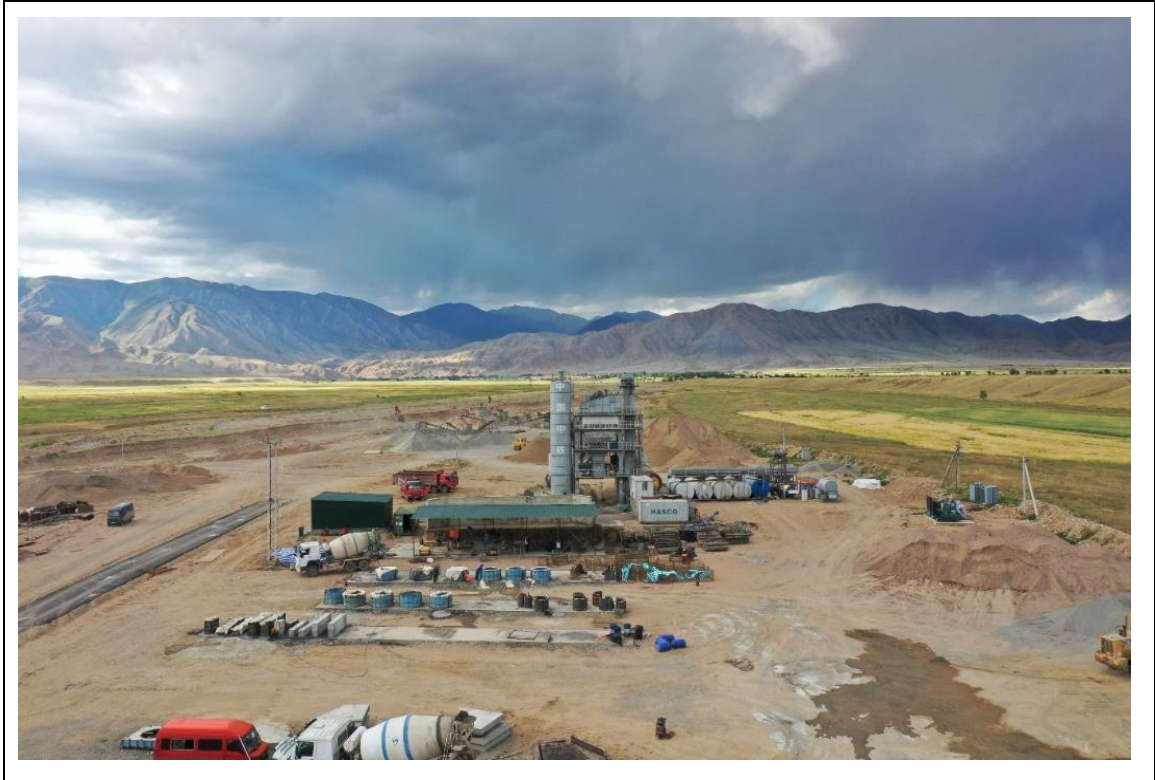
Рисунок 10 АБЗ на территории производственной площадки

52. Территория производственной площадки огорожена в соответствии с планом. Объекты размещены в соответствии с требованиями ПУОСКУ, на расстоянии не менее 500м от близлежащих домов, а также не менее 50 м от источников воды (во избежание потенциального загрязнения).

53. В течение отчетного периода были установлены и введены в эксплуатацию асфальтовый завод и дробильная установка (км 148+630). Территория лагеря была расчищена и занята сотрудниками, работающими над проектом.

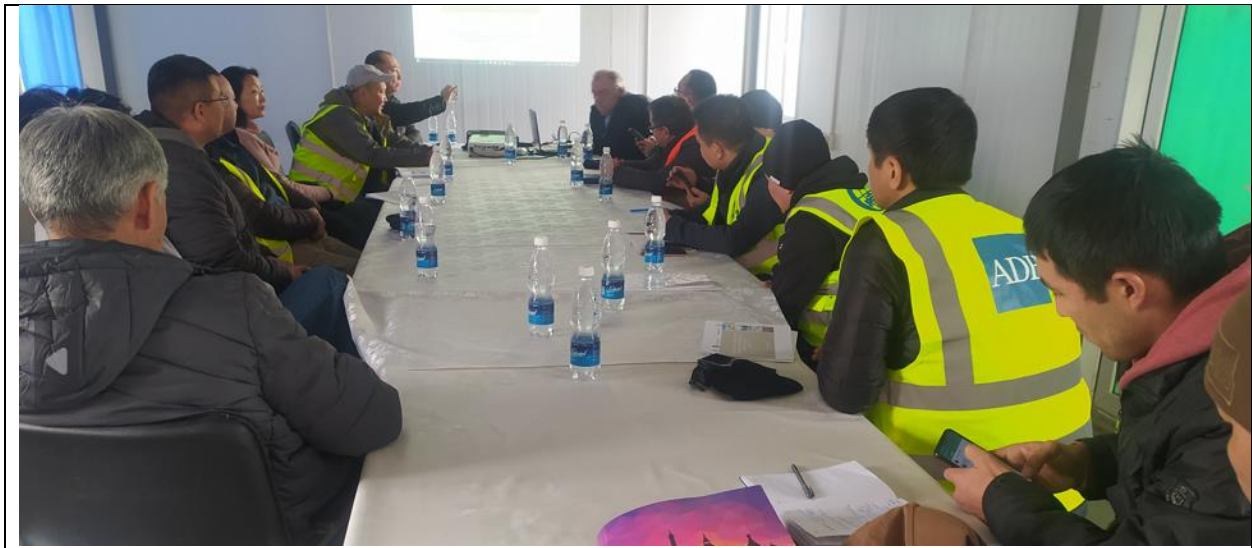
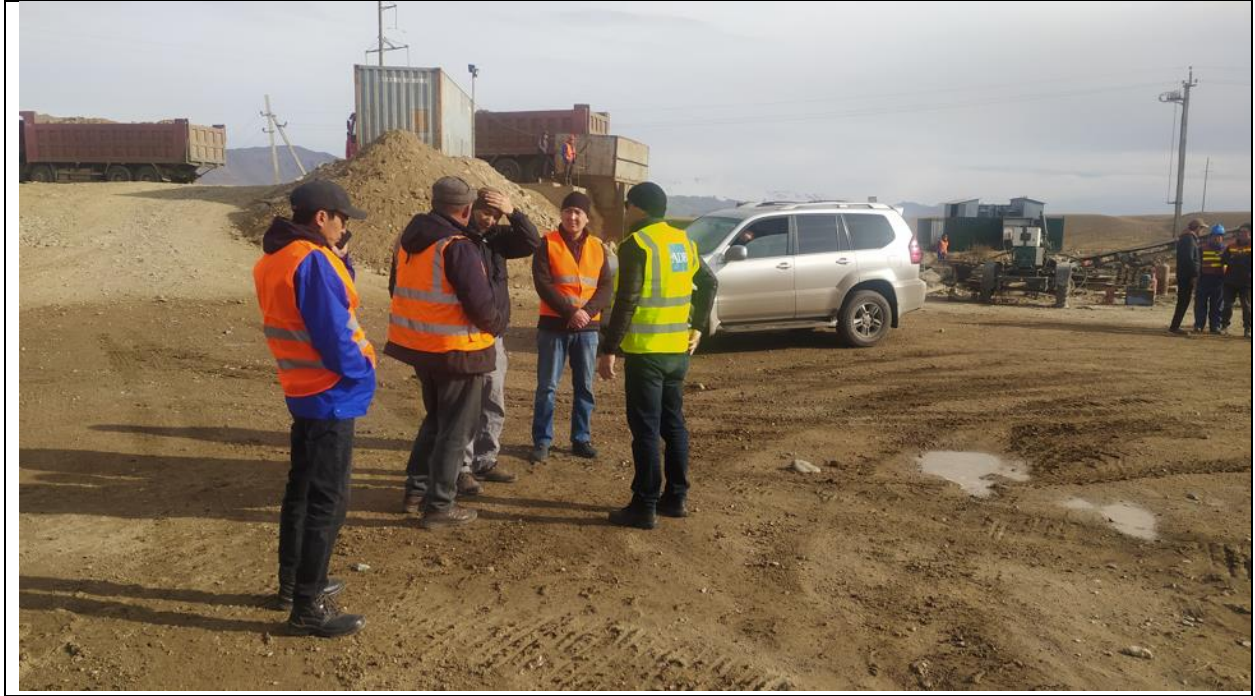
Рисунок 15 Обзорная миссия АБР на проектной территории, 2 ноября 2022

74. Представители АБР посетили строительные участки, территорию лагеря проживания рабочих и производственную базу подрядчика 2 ноября 2022 года в рамках миссии по текущему проекту «Соединительная дорога коридоров CAREC 1 и 3, участок 2В Эпкин – Башкууганды». В ходе миссии были выявлены результаты и замечания, которые затем были доведены до подрядчика посредством официального письма для принятия корректирующих мер. Таблица 16 суммирует результаты, выявленные в ходе инспекционных миссий.

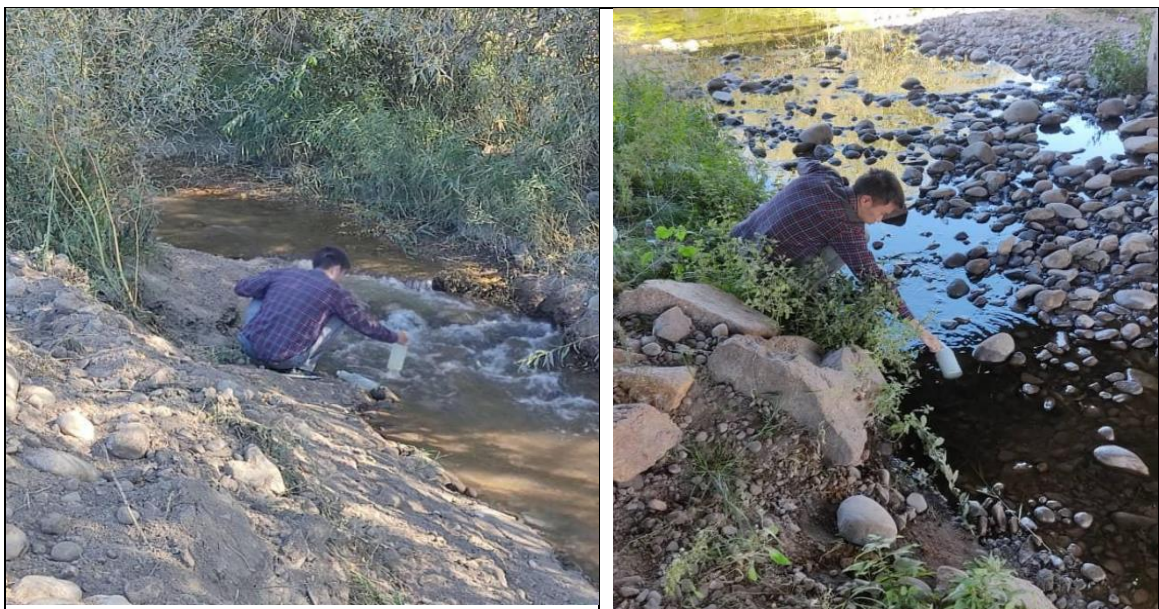
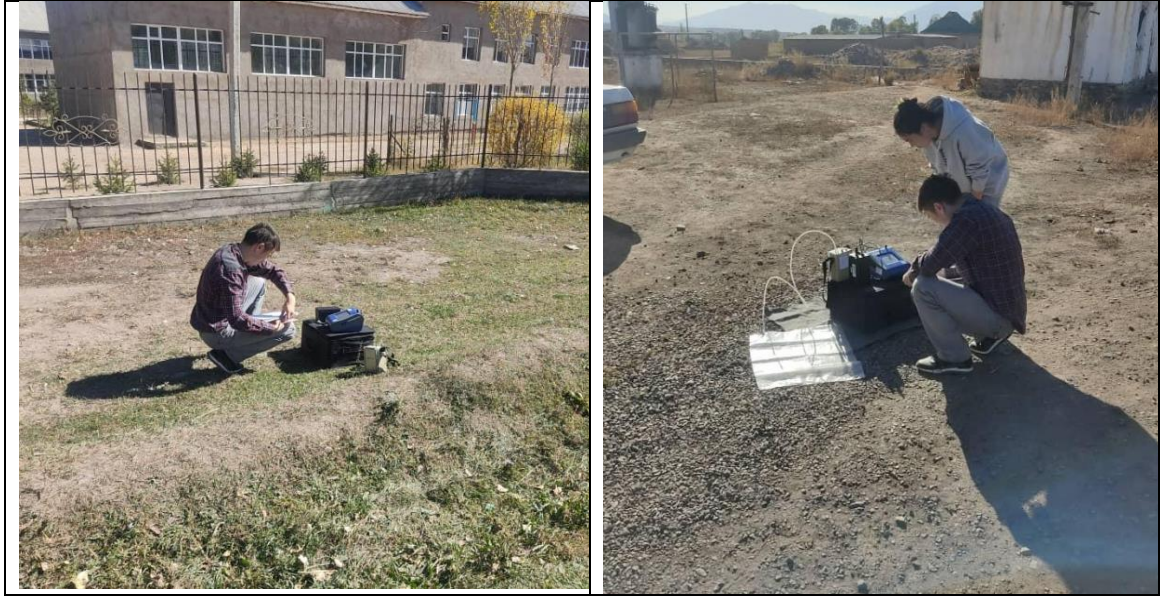
Рисунок 5 Инструментальный мониторинг на дороге в рамках проекта

89. Результаты инструментальных измерений вибрации от транспортного потока на автодорогах показали уровни между 88 дБ до 98 дБ мониторинга. Результаты мониторинга воздействия шума и вирации приводятся в Приложении 2.

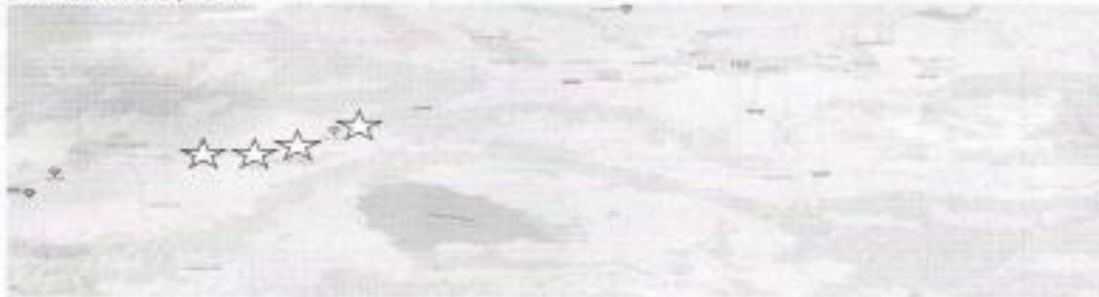
8. Эскиз помещения:

Места где были произведены замеры. Контрольная точка -

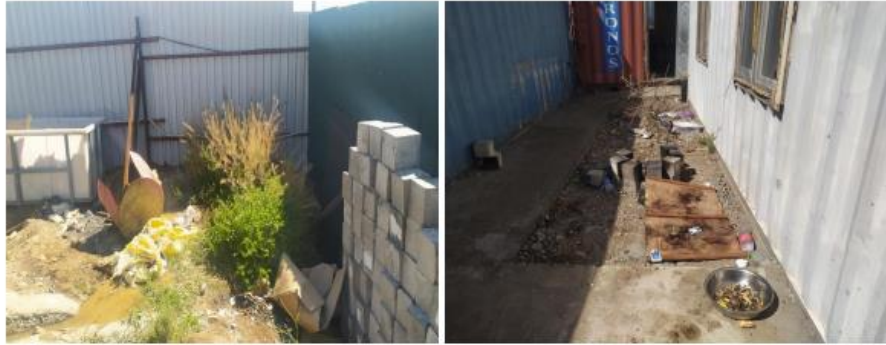
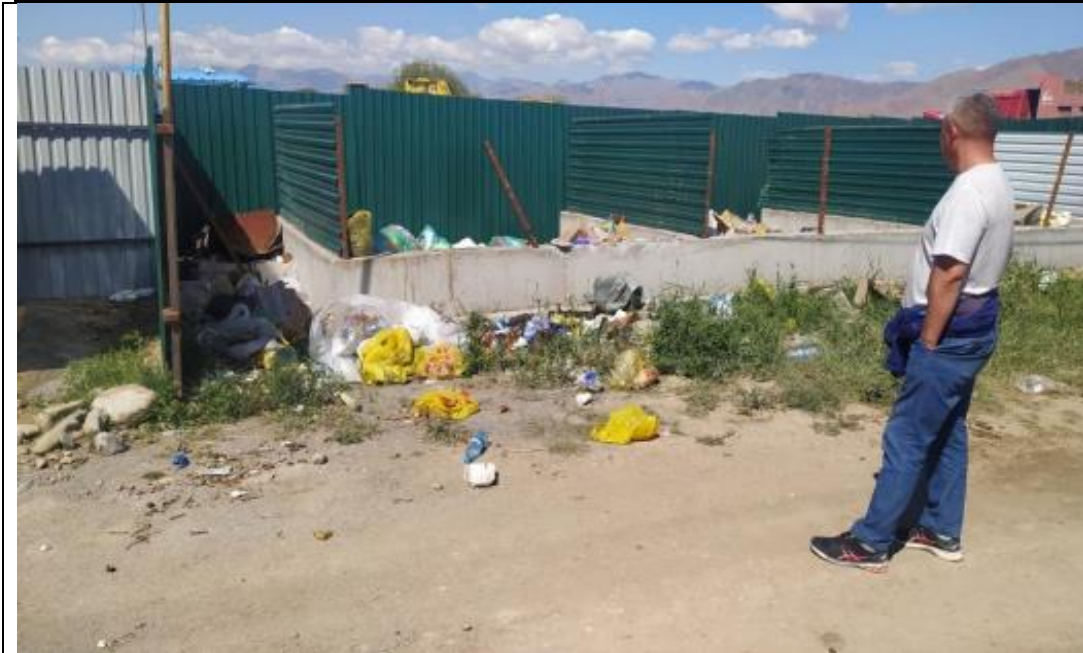
Фото 1,2,3,4: На территории лагеря и производственной базе не соблюдается чистота, бытовые отходы и другие отходы не вывозятся из мусорной площадки (мусорная площадка переполнена и стоит зловещая вонь)

Photos 1, 2, 3, 4: Cleanliness is not maintained on the territory of the camp and the production base, household waste and other waste is not removed from the garbage area (the garbage area is overfull with trash and there is an ominous stench)

Photos 4, 5: Automobile oils spilled into the ground in the parking lot for heavy vehicles

Фото 4,5: На стоянке для большегрузной техники в грунт пролиты автомобильные масла

2. It is necessary to fence off the garbage site, due to the fact that household waste is scattered nearby on the field of the local ayil-okmotu; - "Recommendations for the treatment of household waste" No. P-69 dated November 13, 2007;

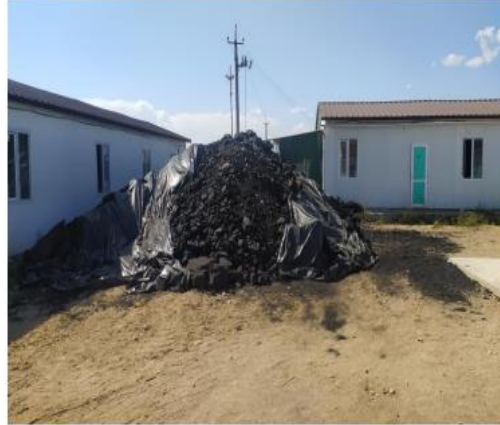
Photo 1: Stored coal at the camp
Фото 1: Складированный уголь на территории лагеря

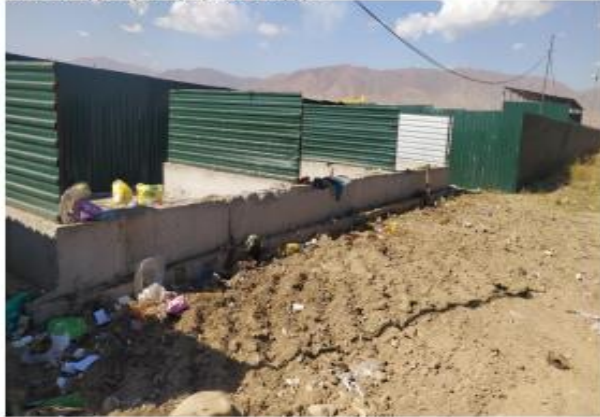
Photo 2. The territory of the garbage site
Фото 2. Территория мусорной площадки

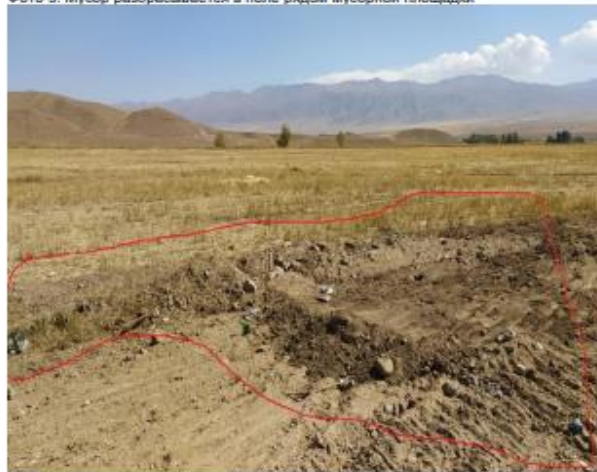
Photo 3. Garbage is scattered in the field next to the garbage site
Фото 3. Мусор разбрасывается в поле рядом мусорной площадки

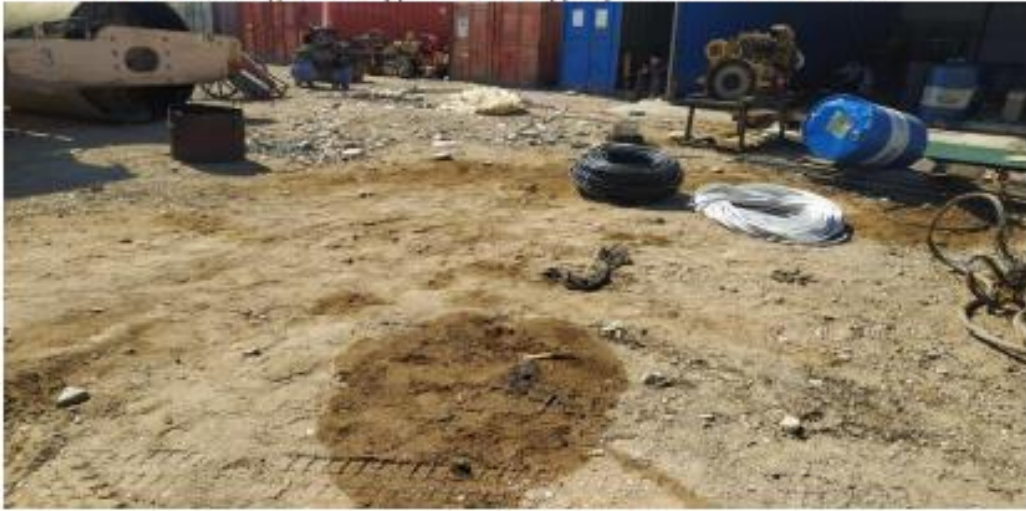
Photo 4: Automotive oils spilled into the ground at the parking lot for heavy vehicles
Фото 4: На стоянке для большегрузной техники в грунт пролиты автомобильные масла

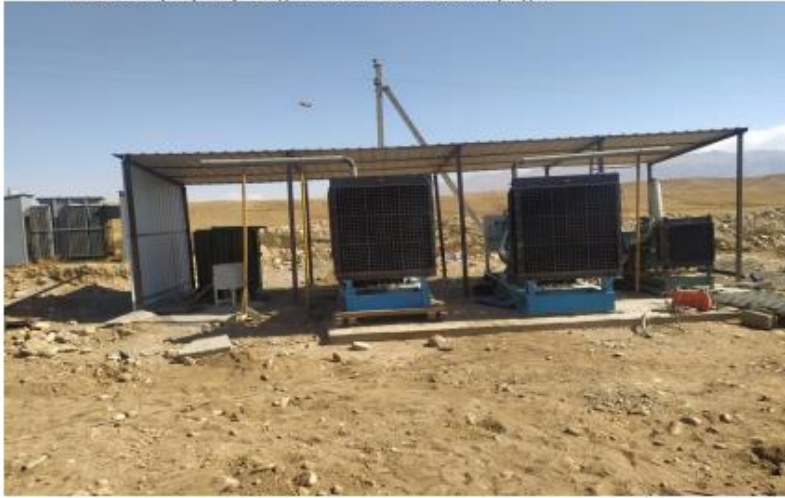
Photo 6. The generator is not completely fenced at the production base
Фото 6. Генератор на производственной базе полностью не огражден

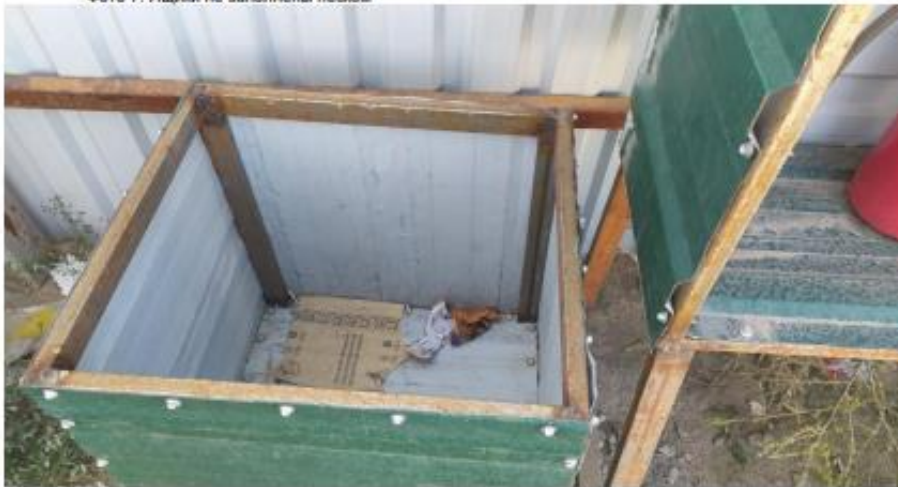
Photo 7: The boxes are not filled with sand
Фото 7: Ящики не заполнены песком

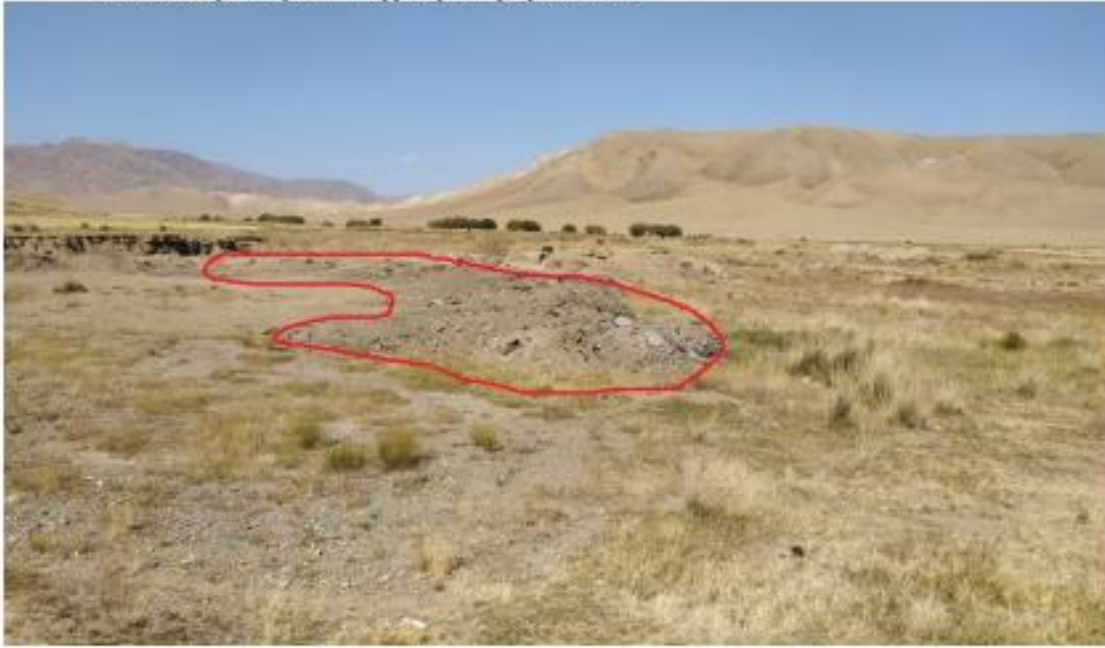
Photo 8. Old asphalt on the territory of the quarry No. 94+080
Фото 8. Старый асфальт на территории карьера №94+080

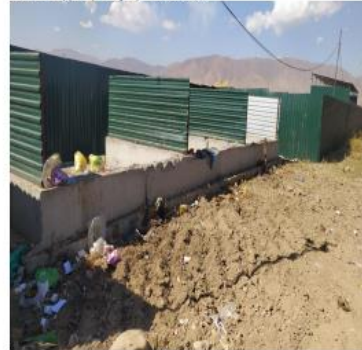
Photo 1. The territory of the garbage site
Фото 1. Территория мусорной площадки

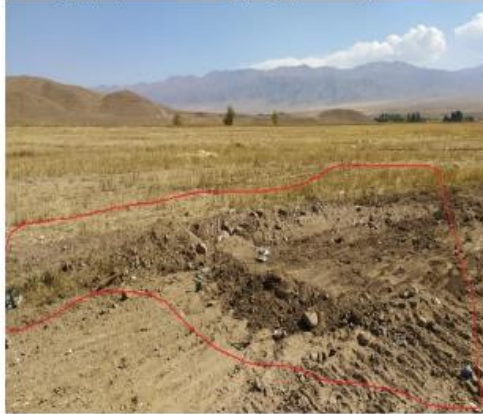
Photo 2: Garbage is scattered in the field next to the garbage site
Фото 2: Мусор разбрасывается в поле рядом мусорной площадки

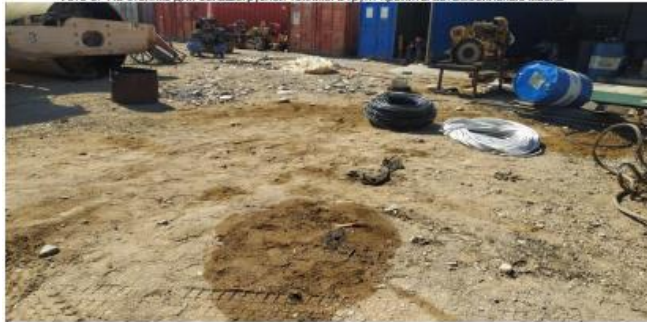
Photo 3: Automotive oils spilled into the ground at the parking lot for heavy vehicles
Фото 3: На стоянке для большегрузной техники в грунт пролиты автомобильные масла

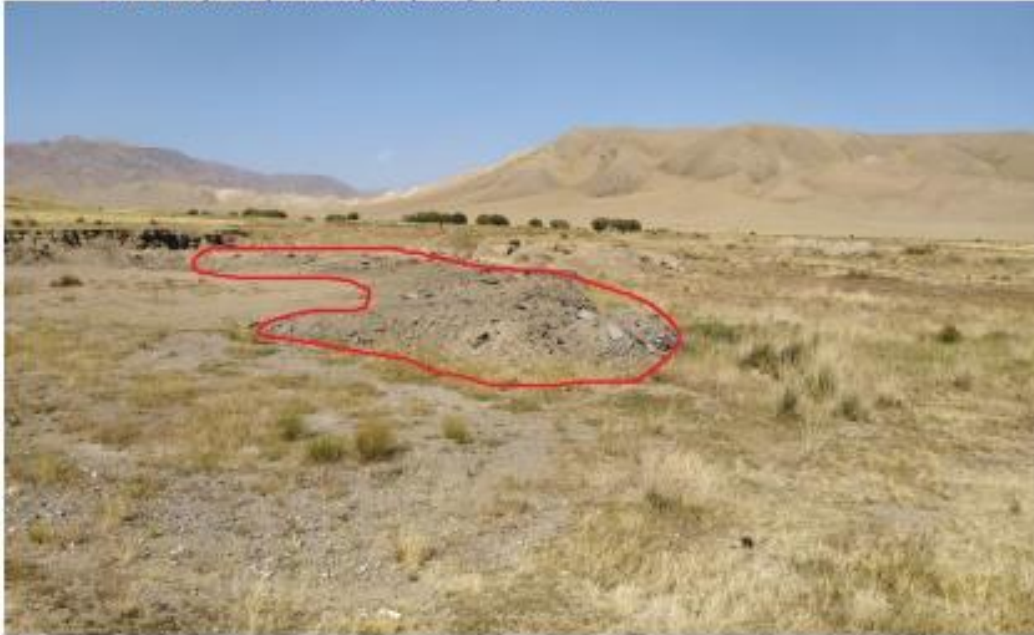
Photo 4. Old asphalt on the territory of the quarry No. 94+080
Фото 4. Старый асфальт на территории карьера №94+080

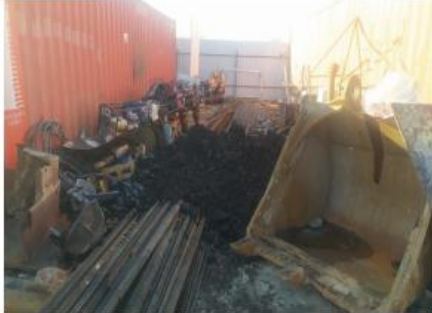
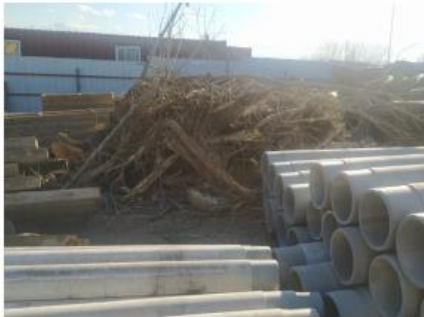
Фото 3, 4: Дрова и уголь складированы вперемешку со строительным материалом/
Photo 3, 4: Firewood and coal are stored mixed with building material

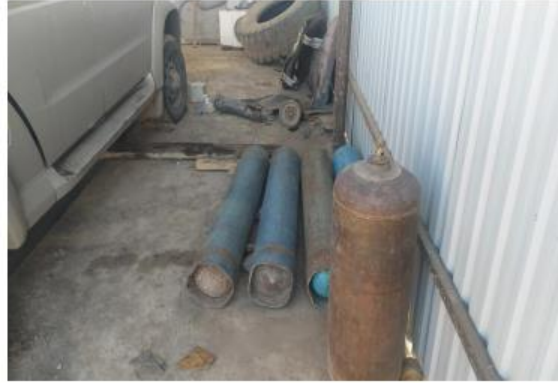
Фото 5: В ангаре для ремонта автомашины разбросаны кислородные баллоны, тем самым, в случае сварочного ремонта автомашины создает опасность взрыва/
Photo 5: Oxygen cylinders are scattered in the car repair work-shop, thus creating a risk of explosion in the event of a welding

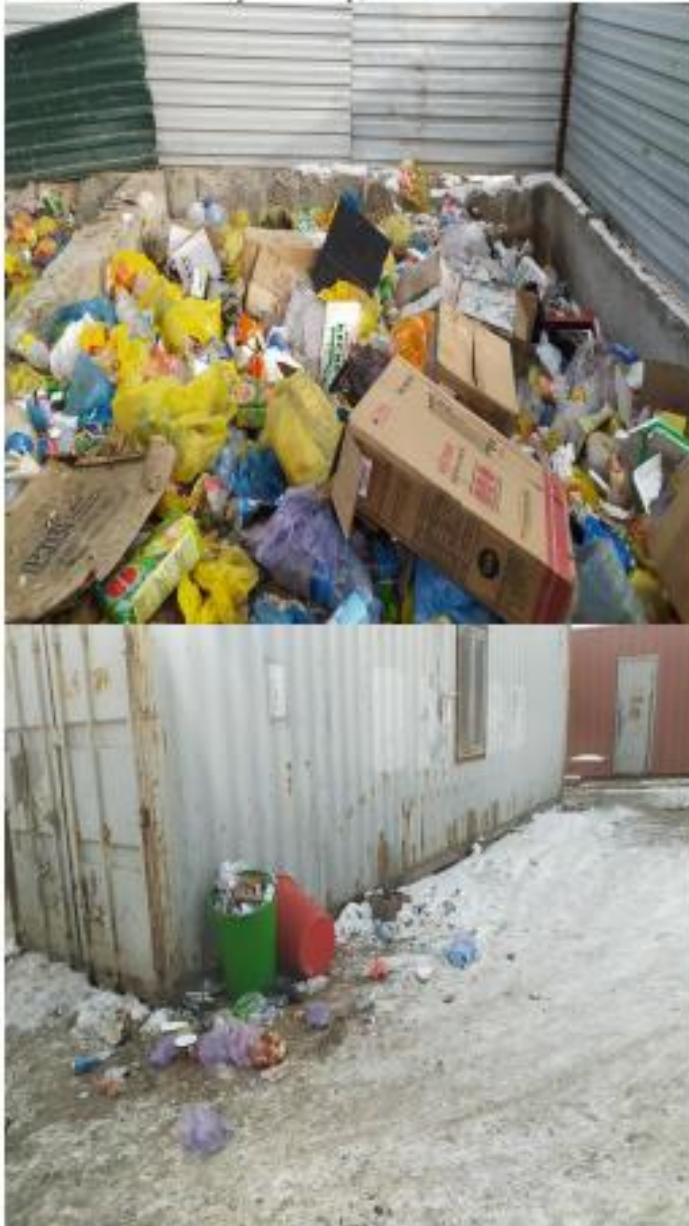
Photo 1, 2: On the territory of the camp, household waste and other waste is not removed.

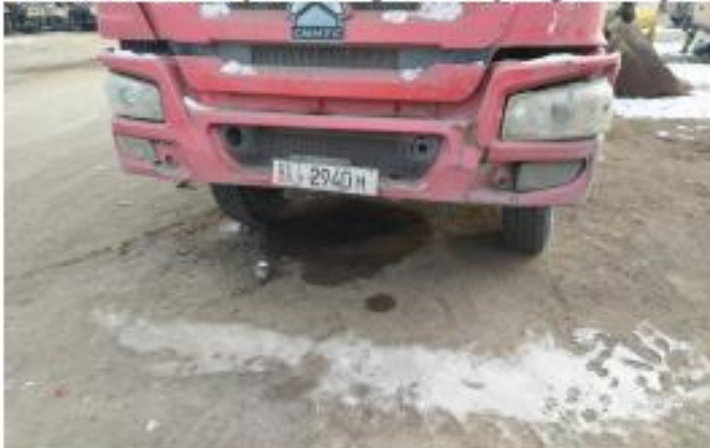
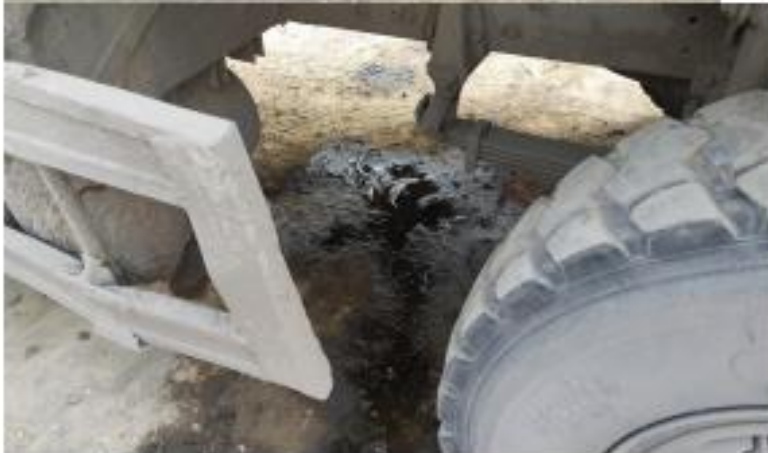
Фото 3, 4, 5, 6: На стоянке большегрузного транспорта пролита масла в грунт /
Photos 3, 4, 5, 6: Oil was spilled into the ground in the parking lot of heavy vehicles

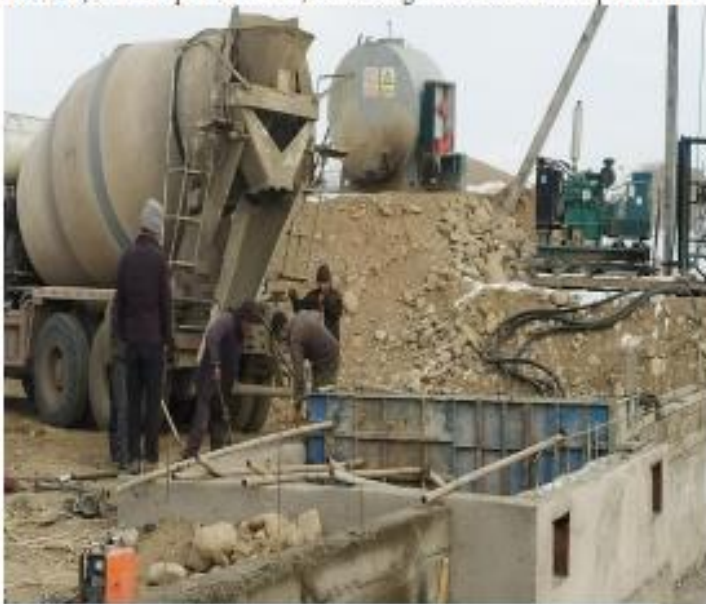
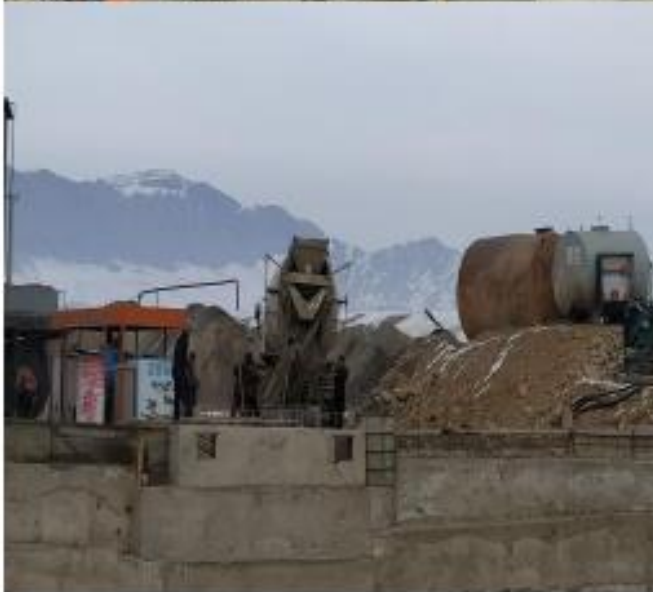
Фото 7, 8 : В производственной площадке рабочий персонал работает без спец.одежда/
Photos 7, 8 : At the production site, the working staff works without special clothing

<p>1/6</p>		<p>4. To provide all working personnel with personal protective equipment (PPE) and ensure that they constantly work with PPE on.</p> <p>5. To make sure that PPE of the working staff is always in good condition;</p> <p>6. To conduct safety instruction to working personnel on a daily, monthly and quarterly basis;</p> <p>7. To provide the excavation sites with strong fences around them to protect against accidental falls.</p> <p>Thanking you.</p> <p>Best regards, Selcuk Mutlu Team Leader</p>
