# Полугодовой отчет по мониторингу окружающей среды

Номер проекта: TA-8887 KGZ  
Номер кредита: ADB Loan 3432-KGZ (SF)  
Номер гранта: 0496-KGZ (SF)

Январь - Июнь 2023 г.

Проект «Соединительная дорога коридоров 1 и 3 в рамках ЦАРЭС. Дополнительное финансирование Участок 1 (Лот 1) «Балыкчи км. 0 –км. 43», Участок 2А (Лот 2) «Кочкор – Эпкин (км. 62+400 - км. 89+500)».

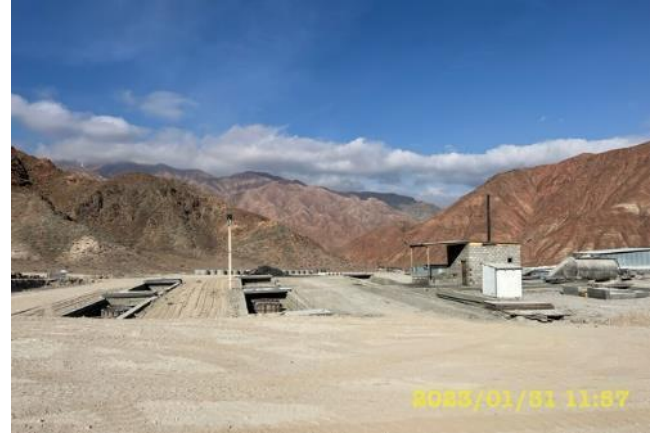
Фото 56. Участок изготовления ЖБИ. Санитарное состояние территории удовлетворительное. Январь.

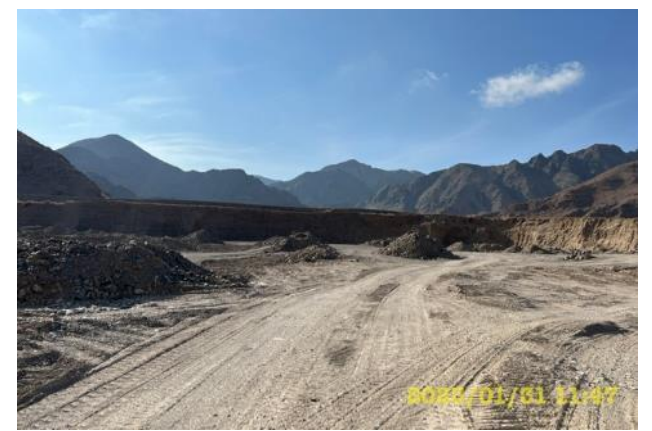
Фото 62 и 63. Лот 1. Карьер км 16+600. Требуется привести устойчивость бортов карьера в безопасное состояние, т.е угол наклона борта карьера д.б. равным 70°(не более).

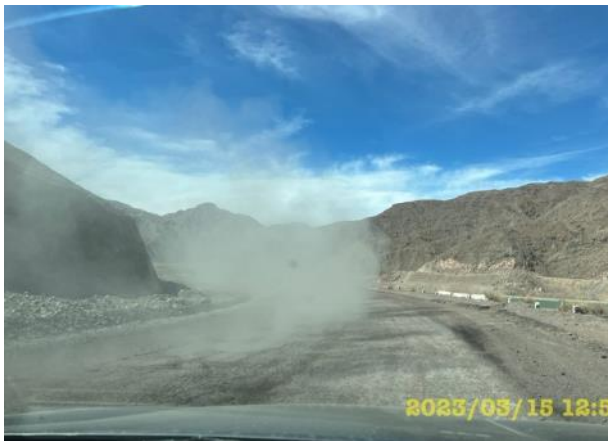
2023/03/15 12:55  
Фото 68. Март. Пыль на грунтовом участке дороги км. 37+000-38+000

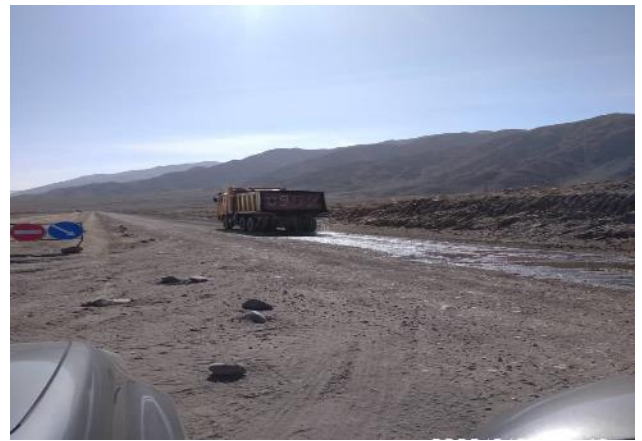
Фото 69. Лот 1. Гидроорошение грунтовых участков дороги на км. 37+000-38+800

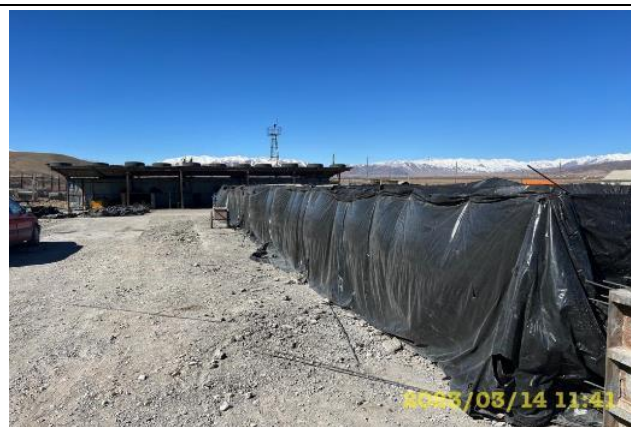
Фото 81. Март. Санитарное состояние территории производственной базы, участок изготовления ЖБИ находится в удовлетворительном состоянии

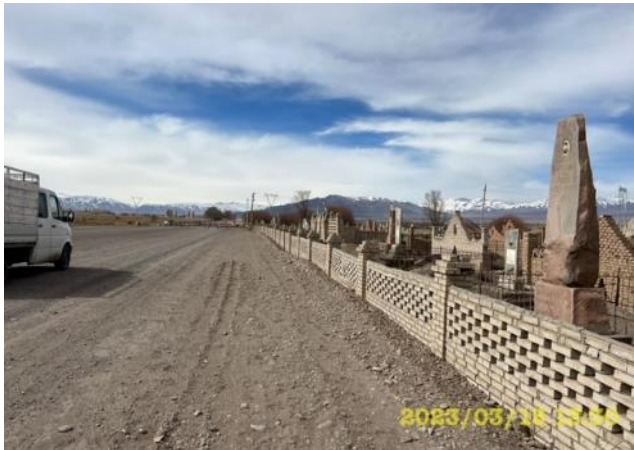
Фото 84. Лот 2. Март. Кладбище на км 68 справа от дороги: фундамент забора кладбища вдоль дороги засыпан грунтом в результате обустройства обочины дороги.

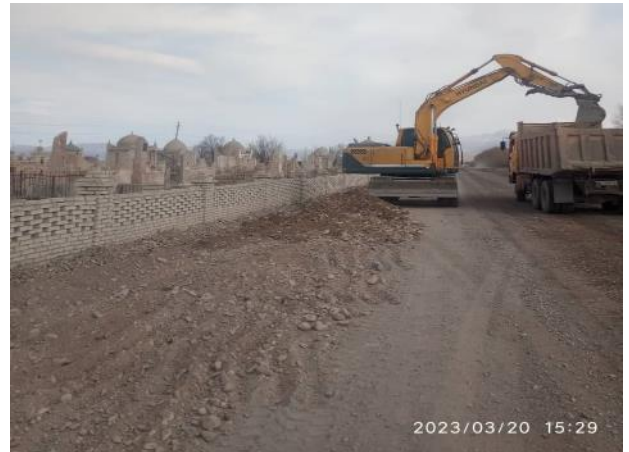
Фото 85. Лот 2. Март. Кладбище на км 68 справа от дороги: произведена очистка территории вдоль забора кладбища от засыпанного грунта

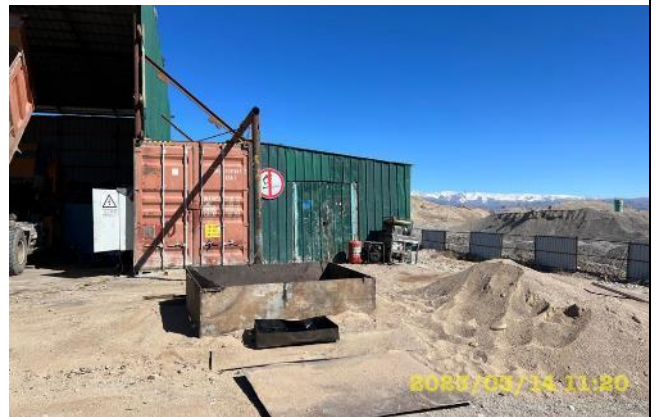
Фото 91. Лот 2. Участок перед складом хранения ГСМ на территории производственной базы после очистки от загрязнений и мусора.

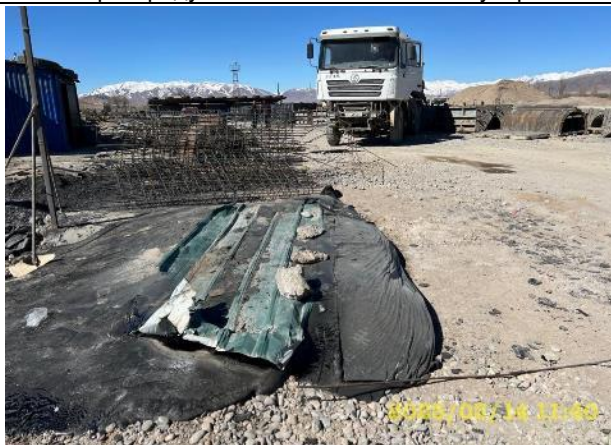
Фото 92. Лот 2. Территория производственной базы, участок изготовления ЖБИ. Роллив битума.

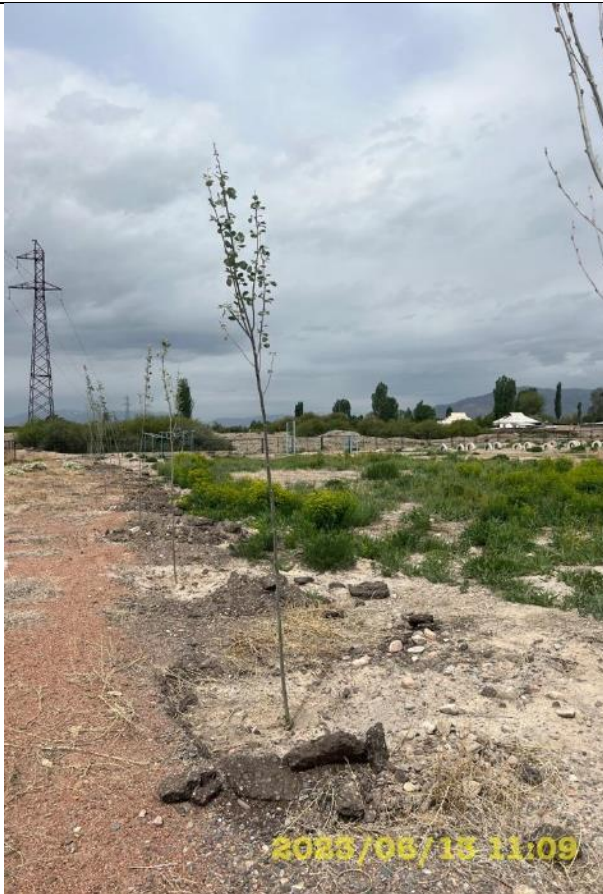
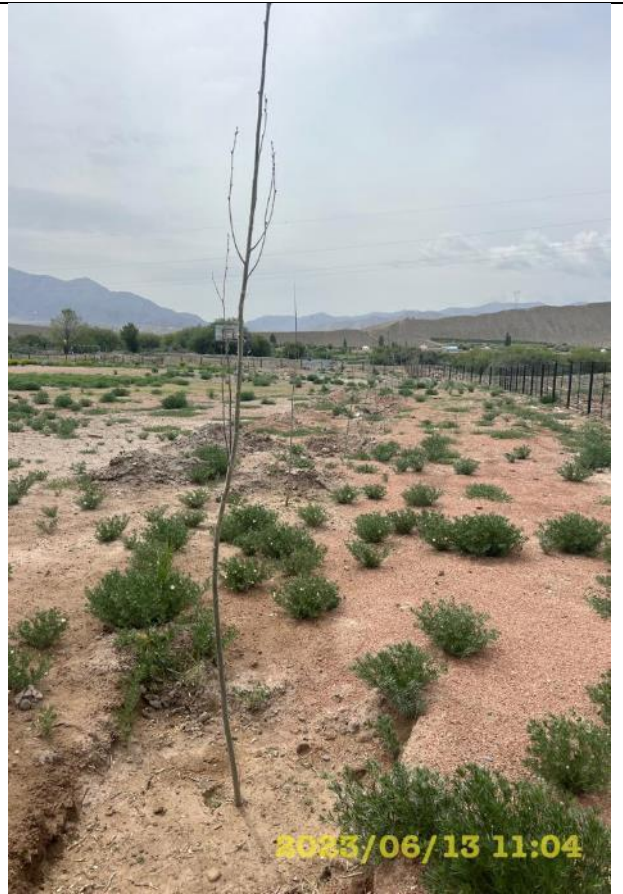
Фото 104 и 105. Требуется полив саженцев, высаженных на пришкольной территории с.Чекилдек

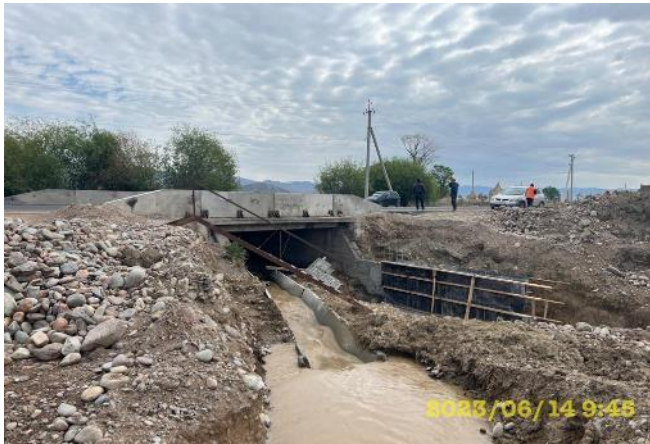
Фото 108. Мост р.Мукандын-Суусу, км. 68+040  
Необходимо предусмотреть защитные мероприятия, предотвращающие попадание грунта в реку при производстве строительных работ.

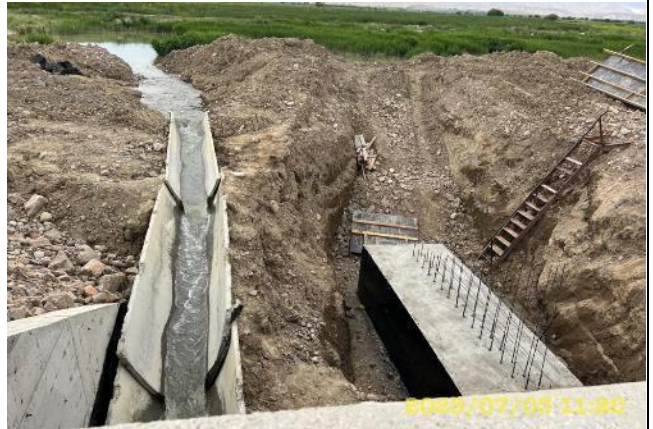
Фото 109. Мост р.Мукандын-Суусу, км. 68+040  
Обеспечен отвод воды, предотвращающий попадание грунта в реку, при строительных работах.

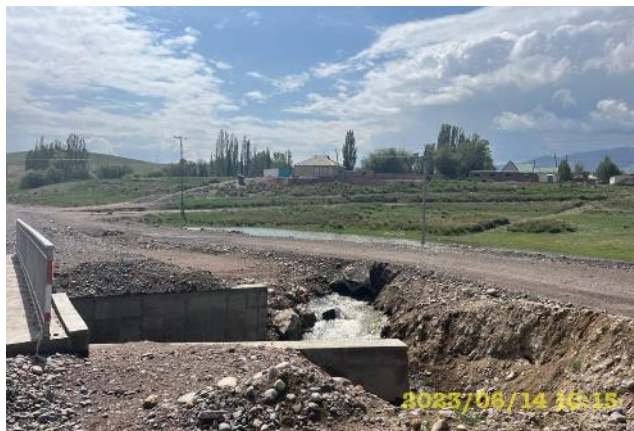
Фото 110. Объездная дорога моста на км 86+261. р. Саздын-Суусу,. Строительство моста завершено, проезд по мосту открыт. Объездная дорога подлежит рекультивации.

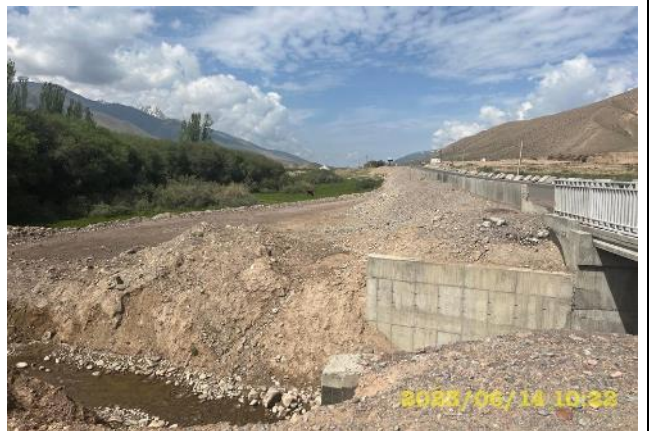
Фото 111. Объездная дорога моста на км 88+795. р. Жар-Корунду. Строительство моста завершено, проезд по мосту открыт. Объездная дорога подлежит рекультивации.

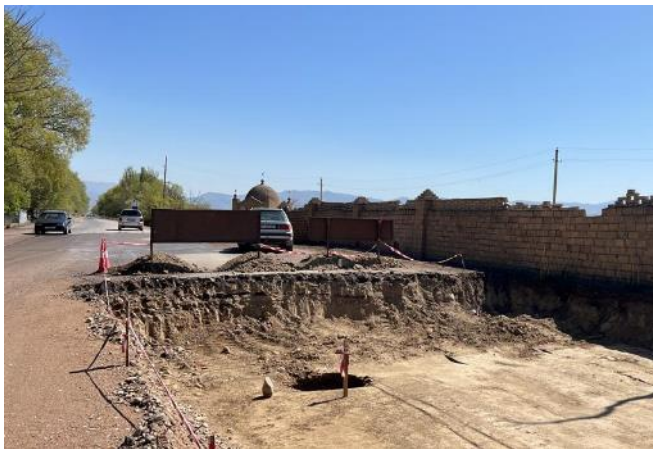
Фото 127. Лот 2. Обнаруженное захоронение, под основанием существующей дороги на км 62+500, с.Тендик.
