# Полугодовой отчет по мониторингу окружающей среды

Номер проекта: 45169-001  
Номер кредита: ADB Loan 3056-KGZ (SF)  
Номер гранта: 0366-KGZ (SF)

Январь – Июнь 2021 г.

КГЗ: Проект по Улучшению Коридора  
Центрально-Азиатского Регионального Экономического  
Сотрудничества 3 (Автодорога Бишкек – Ош), Фаза 4

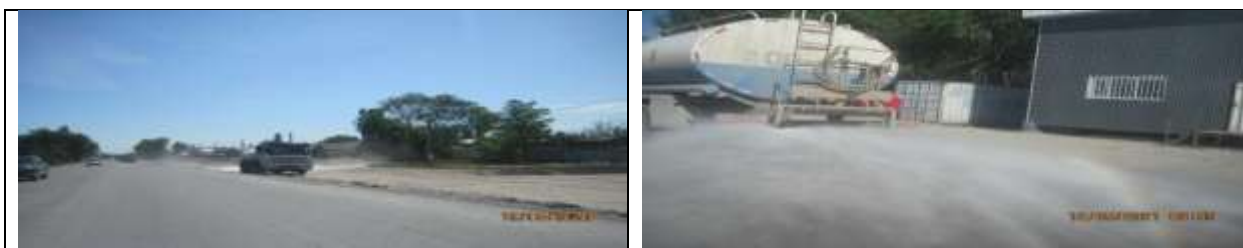
41. На всех участках проектной дороги, где проводились строительные работы, регулярно проводились работы по пылеподавлению (гидроорошение). Работы по пылеподавлению проводились по согласованному графику для исключения пыления.

Рисунок 14 Проведение работ по пылеподавлению (гидроорошение)

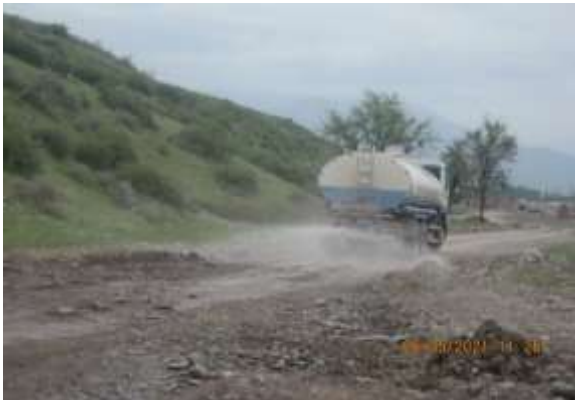
Рисунок 16 Орошение дороги на карьер Ак-Суу 2 для исключения пыления

50. Подъездные дороги к карьеру постоянно увлажняются.

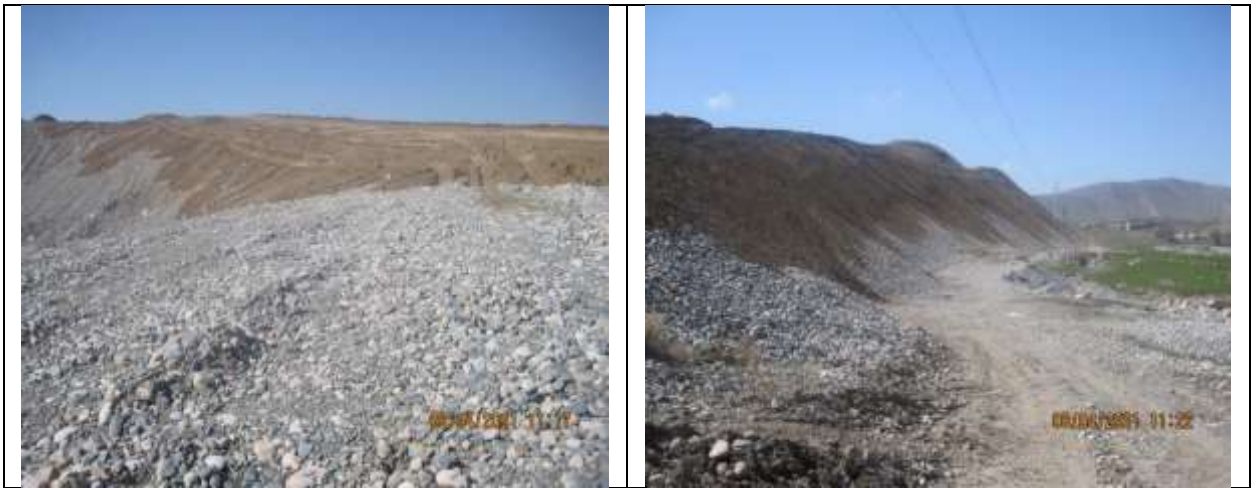
Рисунок 20 Карьер Джеламыш после завершения работ по рекультивации

53. Рекультивационные работы на карьере Желамыш были завершены в начале апреля. Однако подрядчик не завершил формальную передачу этого участка, акт о завершении рекультивации еще не подписан. Районная комиссия провела выезд на карьер Желамыш 14 июня 2021 года. По результатам осмотра участка районная комиссия выявила некоторые проблемы с выравниванием грунта, которые необходимо устранить Подрядчику. Подрядчик рассчитывает завершить планировочные работы до конца июля 2021 года. Подрядчик планирует завершить планировочные работы, отмеченные комиссией до 15 июля 2021 г. Повторный выезд комиссии для приемки рекультивированного карьера запланирован на 23 июля 2021 г.

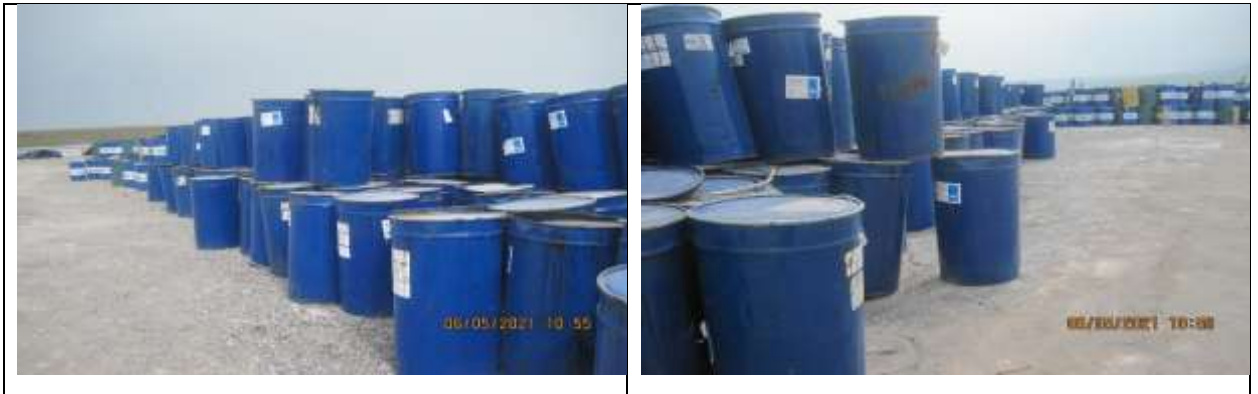
67. Для приготовления асфальтовой смеси на промплощадку было завезено большое количество бочек с битумом, которые были размещены частично на специально подготовленной площадке. Большое количество бочек было установлено на грунт, частично покрытый гидроизоляционным материалом.

Рисунок 25 Бочки с битумом на специально подготовленной площадке

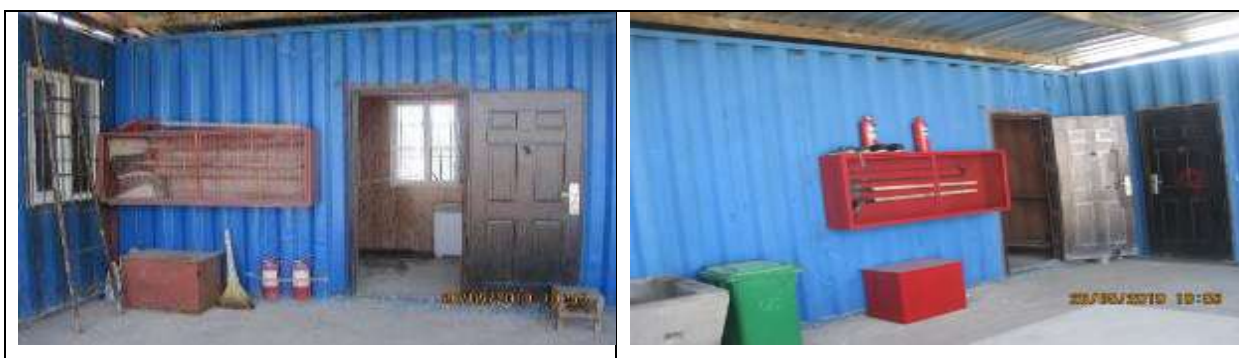
71. После устного предупреждения о необходимости оборудования противопожарных щитов, на территории лагеря были установлены 2 щита.

Рисунок 27 Противопожарные щиты на территории лагеря

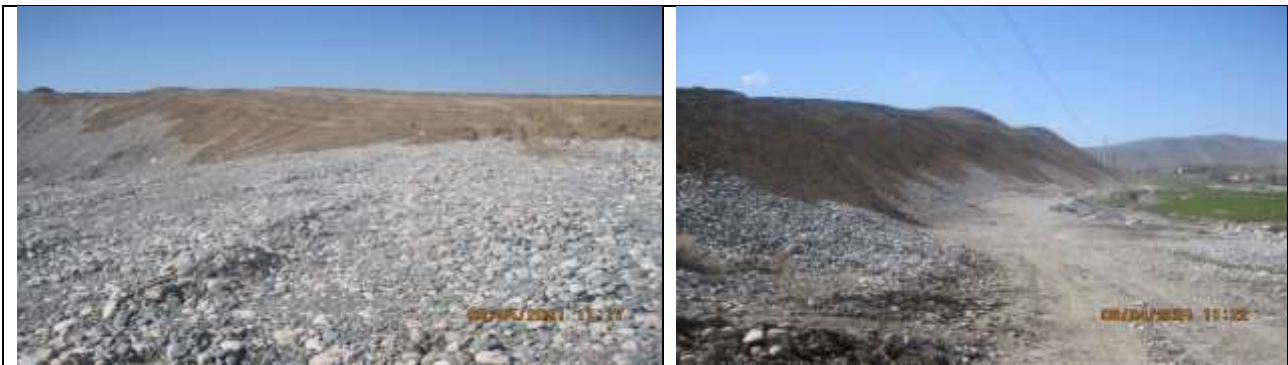
Рисунок 40 Карьер Джеламыш после завершения работ по рекультивации

128. Комиссия по прием-передаче рекультивированного карьера работала в июне 2021 года. В результате работы были выявлены некоторые недоработки, устранением которых в настоящее время занимается Подрядчик. Повторный выезд запланирован на 23 июля 2021 г. В настоящее время к передаче комиссии по рекультивации подготовлены карьеры Ак-Суу1 и Кара-Балта. Районная комиссия по приемке карьера Кара-Балта 15 июля 2021 г. планирует выезд для осмотра и приемки.

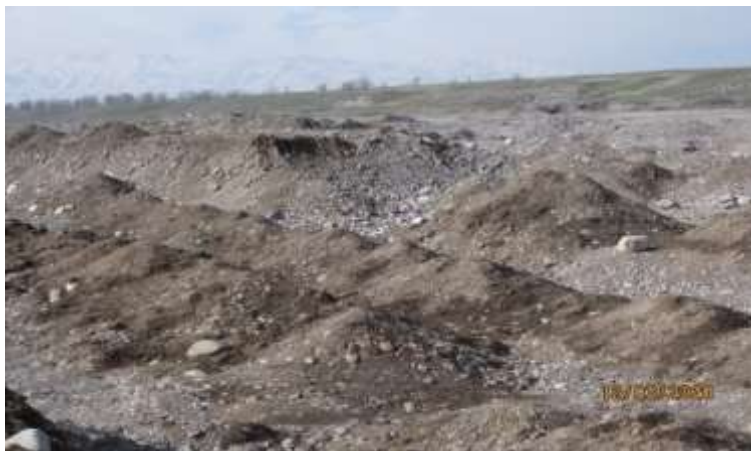
129. *Карьер Ак-Суу 2.* В настоящее время на карьере имеются большие площади нарушенных в процессе недропользования земель. Начата планировка этих площадей.

Рисунок 41 Нарушенные в процессе недропользования земли на карьере Ак-Суу 2

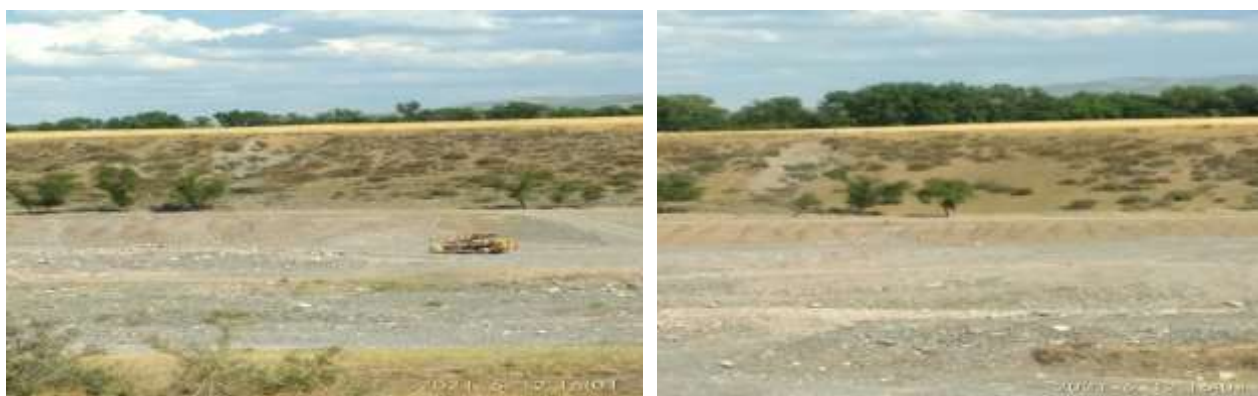
Рисунок 42 Проведение рекультивационных работ на карьере Ак-Суу 2

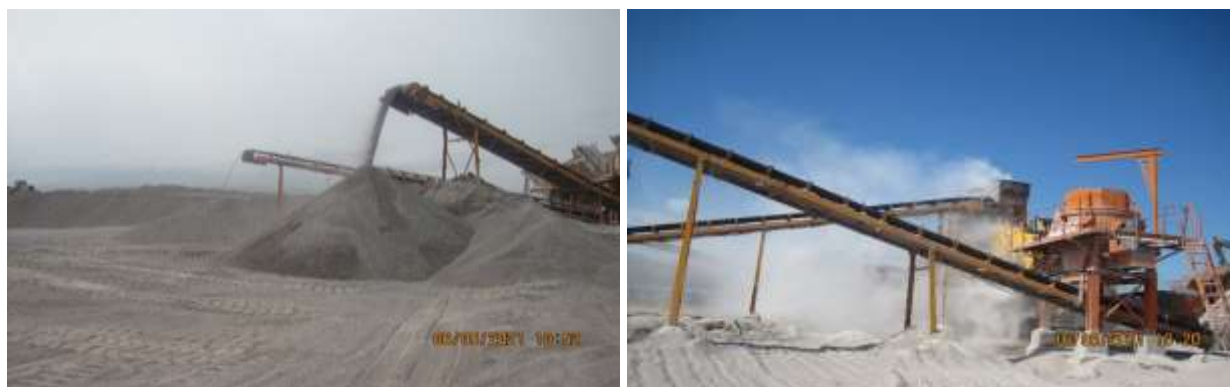
Рисунок 44 Работа камне-дробильной установки.

134. Учитывая то, что материал в начале года был влажным за счет атмосферных осадков, пыление при дроблении сырья отсутствовало. С наступлением жаркого периода года, отмечались факты пыления при работе камне-дробильной установки. Подрядчику было отправлено письмо об устранение данного нарушения. Подрядчик поясняет, что пыление происходит в момент запуска установки и это неизбежно. Подрядчик организовал гидроорошение вокруг камнедробильной установки. Рабочим выданы респираторы.

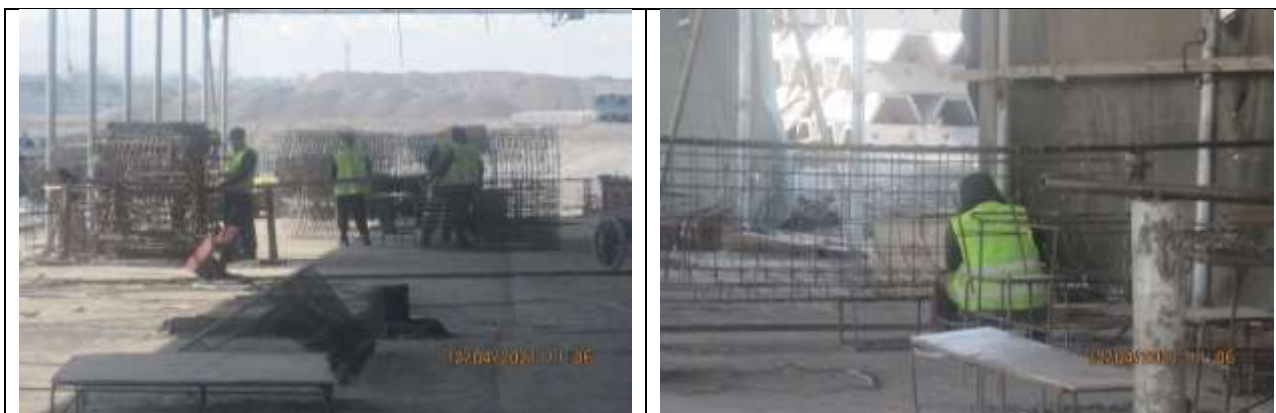
135. На промплощадке также производилось изготовление арматурных сварных сеток, каркасов для изготовления железобетонных конструкций, заливка различных ж/б изделий для нужд на дороге (бетонные кольца, лотки, бордюры, ограждения типа «Нью Джерси» и др.). Рабочие не обеспечиваются достаточным количеством средств индивидуальной защиты.

Рисунок 45 Работа арматурно-сварочного участка

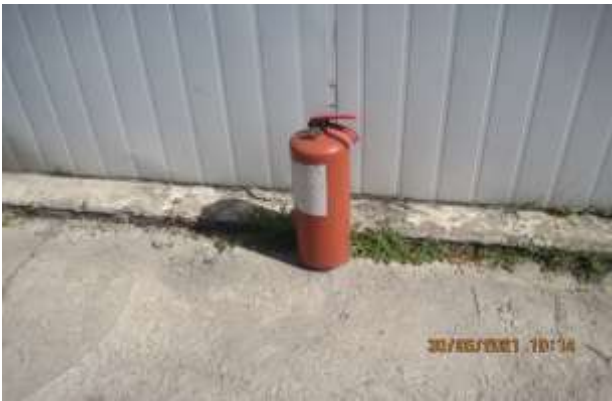
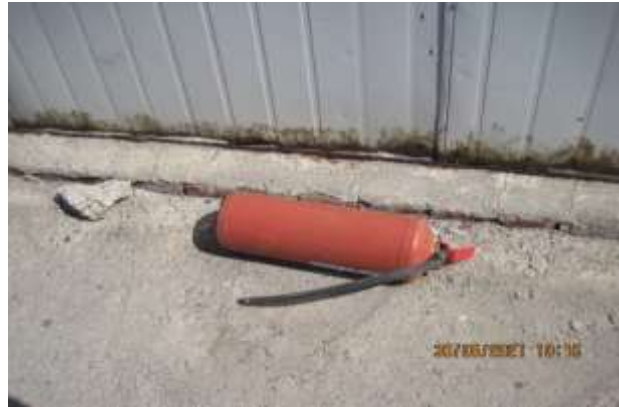
151. Также было установлено, что на базе в с. Сокулук огнетушители находятся, в незакрепленном положении и на открытом солнце, что недопустимо.

Рисунок 56 Огнетушители, установленные с нарушениями на территории на базе в с. Сокулук

152. Подрядчик был предупрежден о данном нарушении, огнетушители были переставлены в помещения.

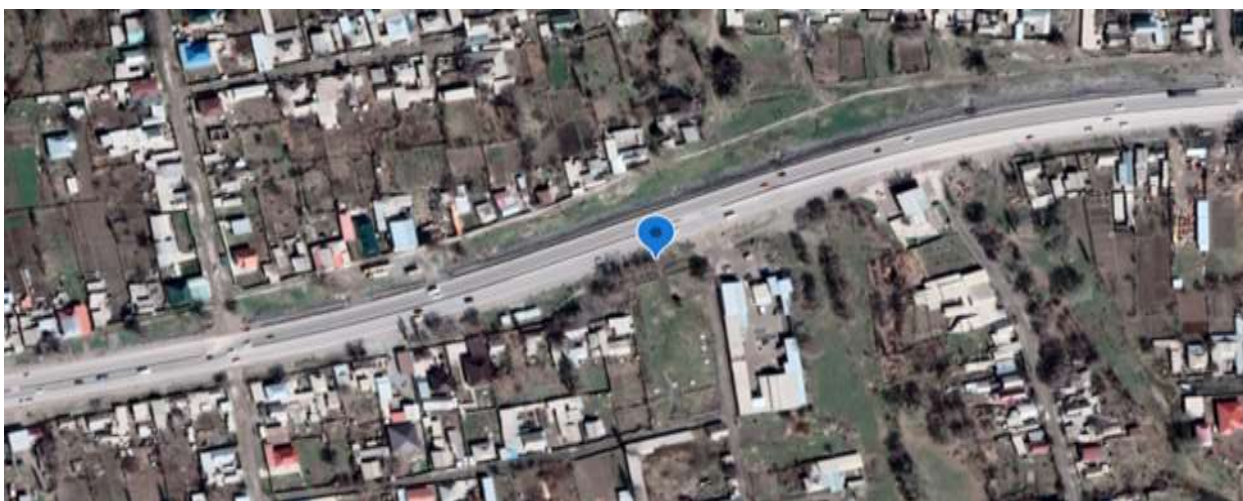
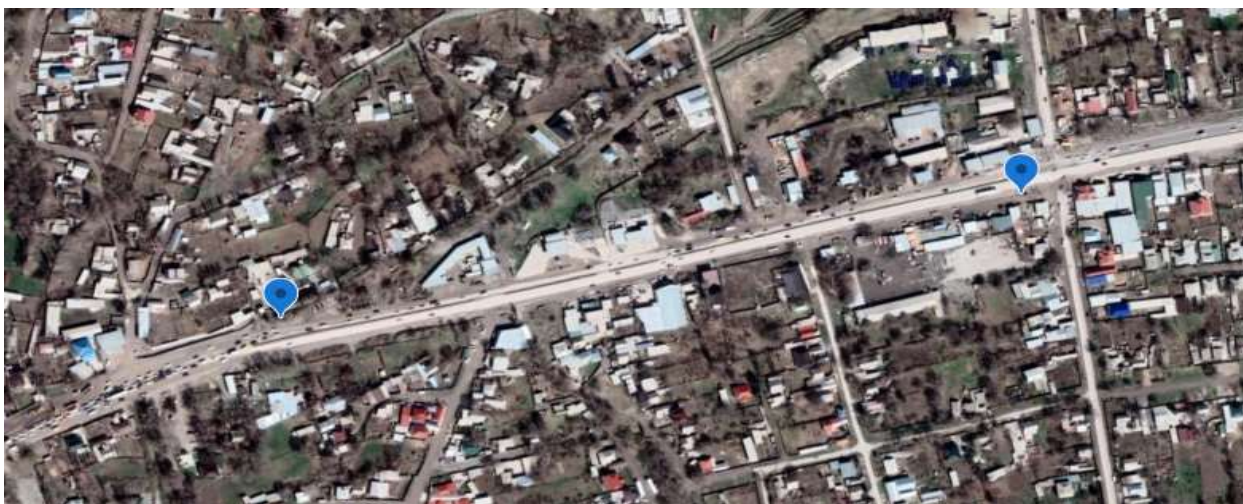
182. **Заключение:** По результатам испытаний в отобранных пробах атмосферного воздуха обнаружены превышения ПДК макс.раз по диоксиду азота от 1,2-1,3 раза.

Точки отбора проб качества атмосферного воздуха в с. Сокулук, 20+500 км

Точки отбора проб качества атмосферного воздуха в с. Сокулук, 23+760 км, 24+360 км  
Рисунок 61 Точки отбора проб качества атмосферного воздуха в местах работы строительной техники на участке дороги км 15,9 по км 61.

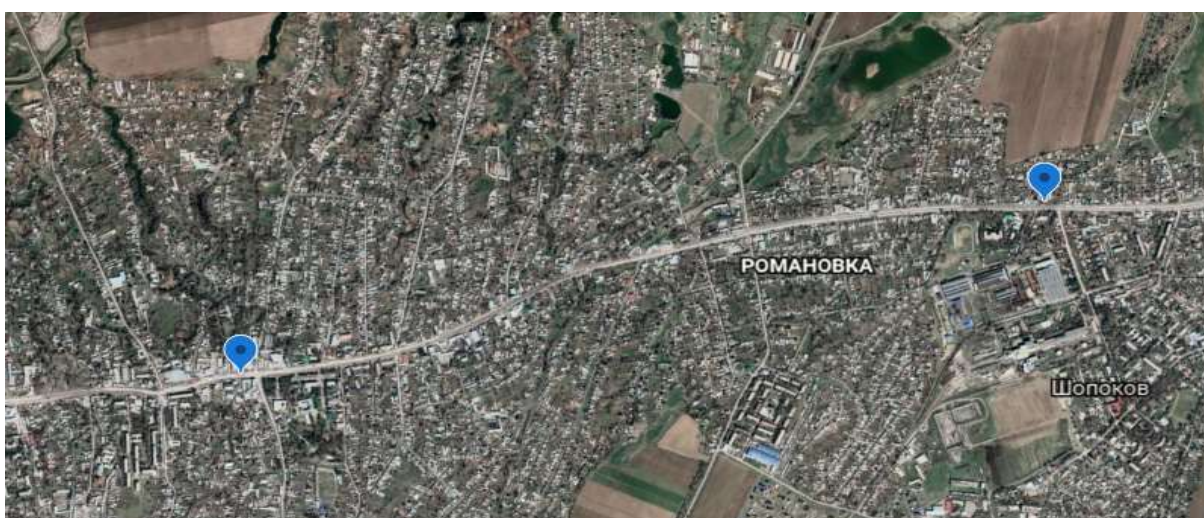
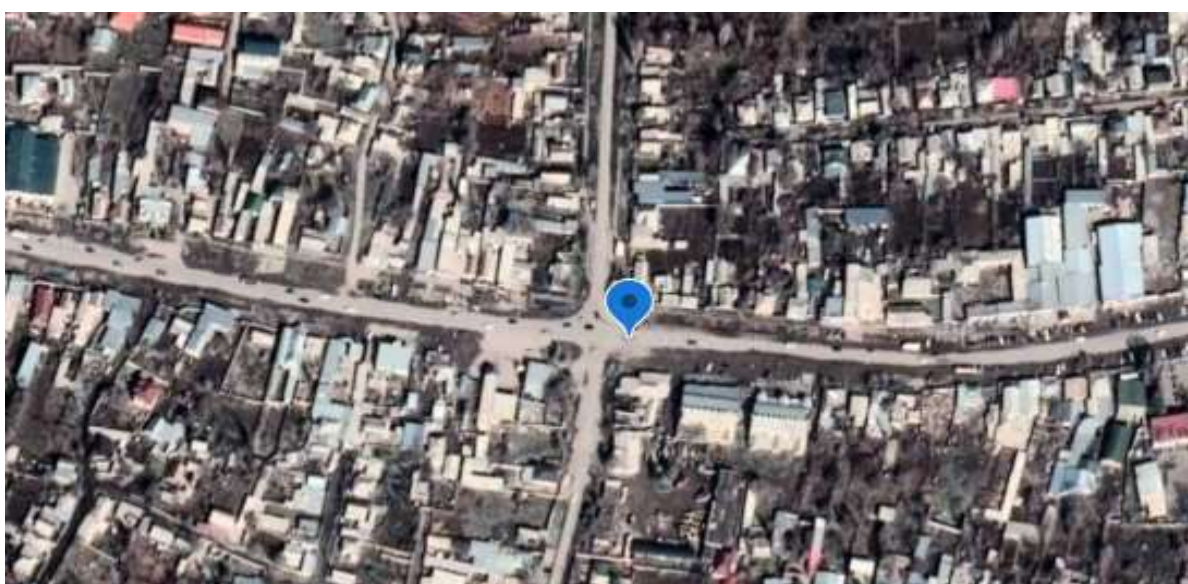
193. Заключение по результатам замеров: на момент проведения замеров фоновый уровень шума в измеренных точках при движении автотранспортных средств у дороги составил в дневное время 70 дБа. В режиме работы техники компании Подрядчика уровень шума превысил санитарную норму от 1 дБа до 7 дБа, при выключенном режиме работы техники уровень шума превысил санитарную норму до 1 дБа, в селе Сокулук, рядом с рынком 25+935км, южная сторона дороги.

Точки замера уровня шума и вибрации в г. Шопоков и с. Сокулук (22+500 км, 25+935 км)

Точки замеров шума и вибрации в с. Беловодское 43+380 км  
Рисунок 63 Точки замеров шума и вибрации на участке дороги км 15.9 по км 61

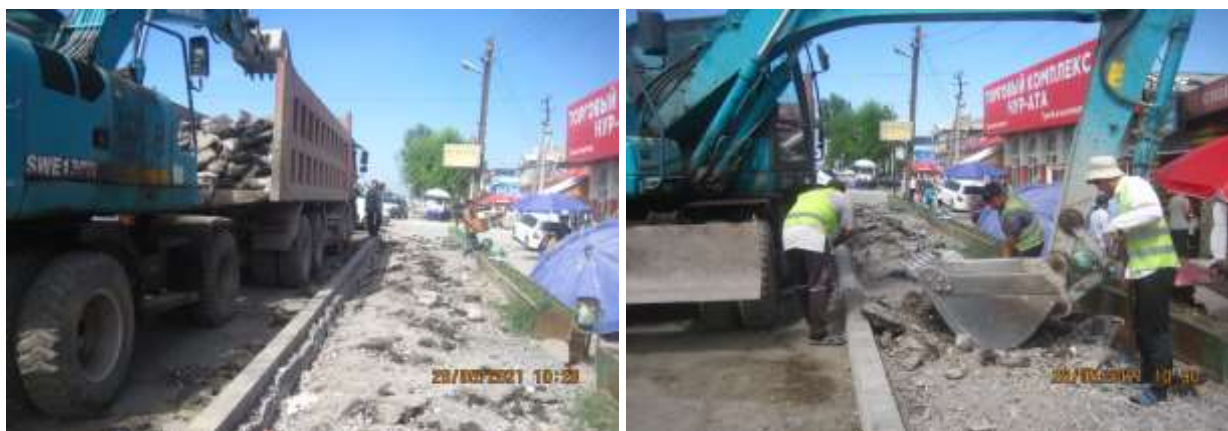
Рисунок 69 Вывоз снятого асфальта в с. Александровка

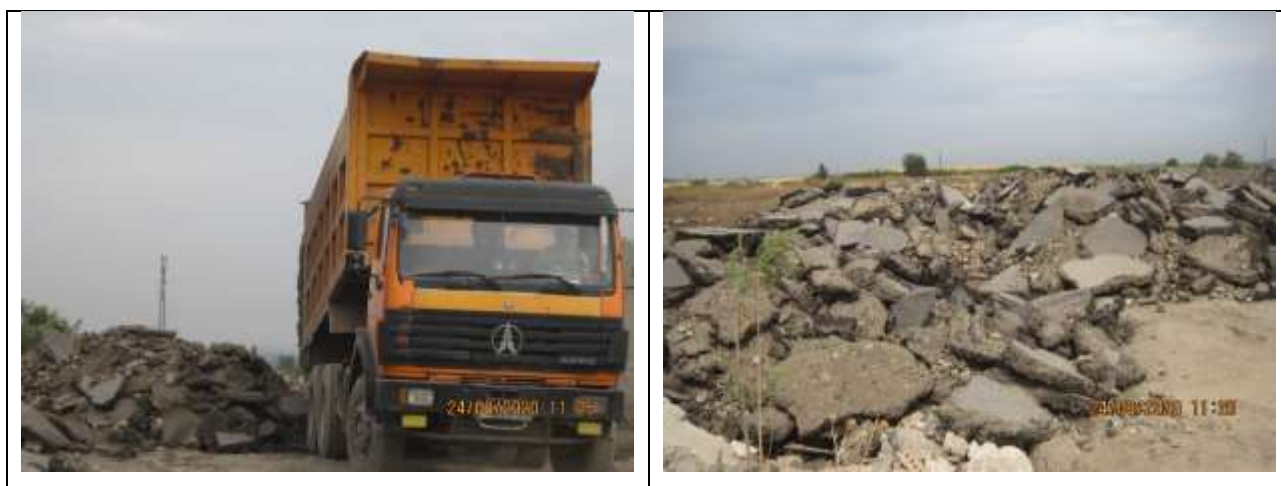
Рисунок 70 Отсыпка старого асфальта на выделенные площадки для дальнейшего использования в с. Романовка

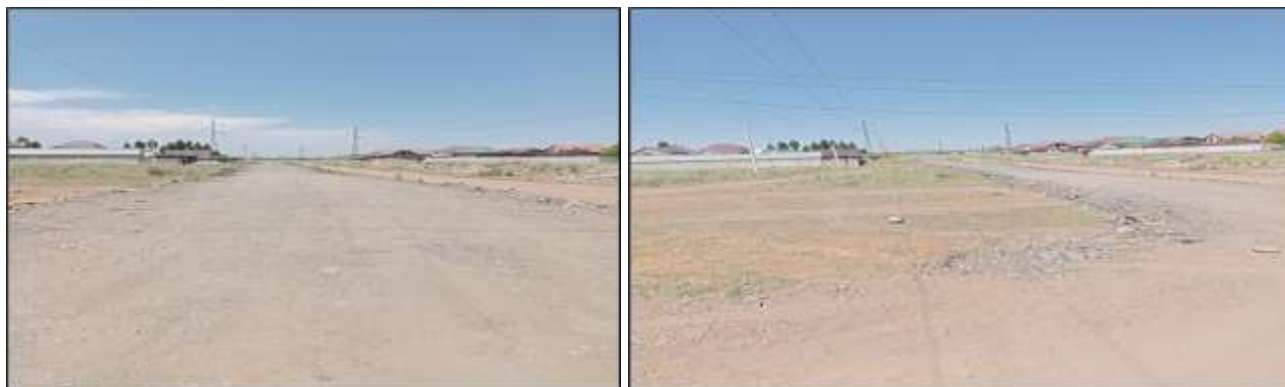
Рисунок 71 Вывоз старого асфальта на территорию жил массива «Алтын Ордо» по просьбе жителей и представителей местного самоуправления

228. Проблема дробления старого асфальта остается не решенной. Так как в селах нет техники для разравнивания крупных кусков старого асфальта Подрядчик производит планировку своей техникой. Вопросами утилизации старого асфальта на участке 7.4 км занимается специалист Подрядчика Койчуманов Адилет.

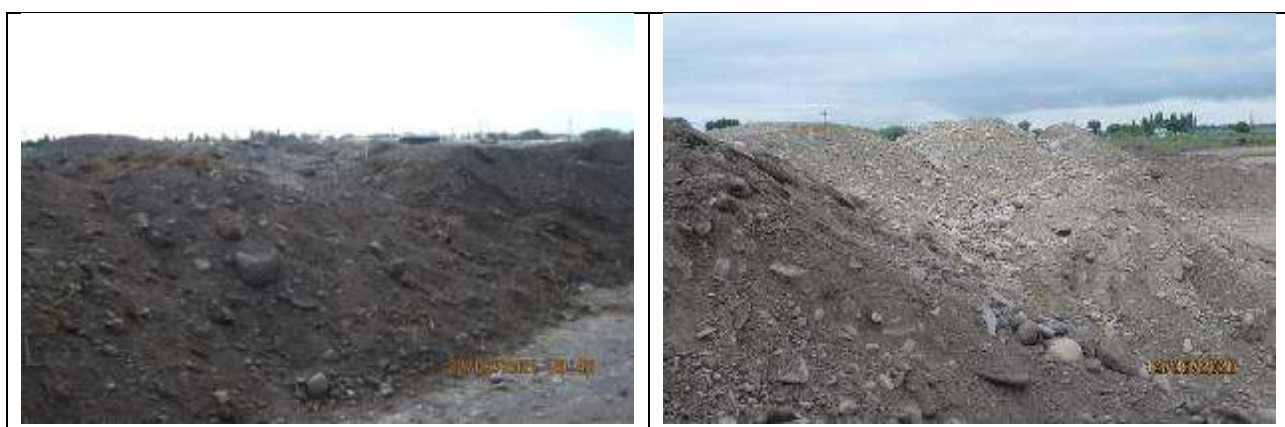
230. непригодный для строительства дороги грунт также вывозится на площадки, представленные местными властями.

Рисунок 72 Складирование непригодного грунта для дальнейшего использования

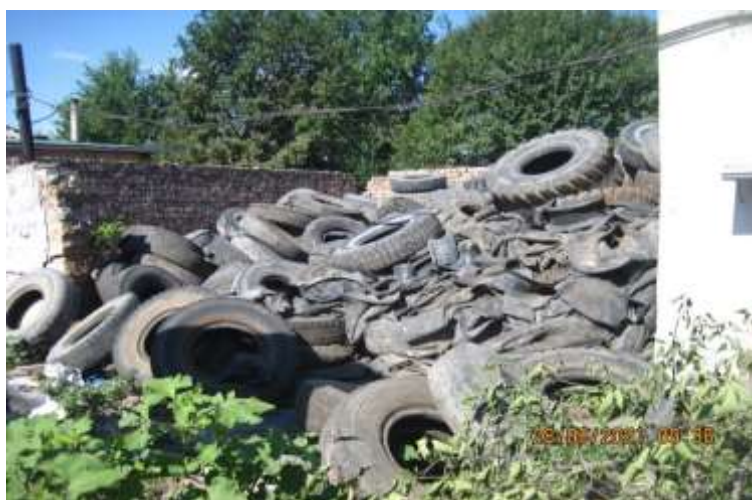
Рисунок 74 Старые автомобильные шины в с. Беловодское

232. На территории базы в с. Беловодске заскладировано большое количество старых автомобильных шин. Подрядчиком были приняты меры по их вывозу и утилизации. В настоящее время территория базы очищена от всех отходов.

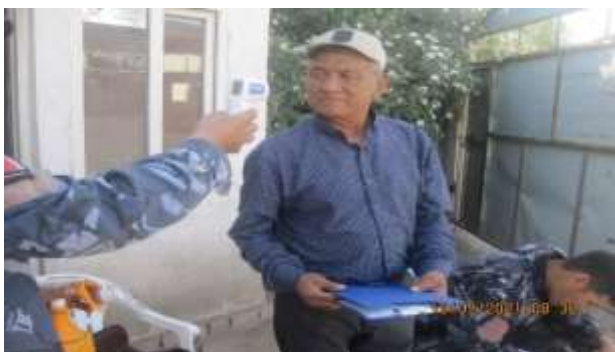
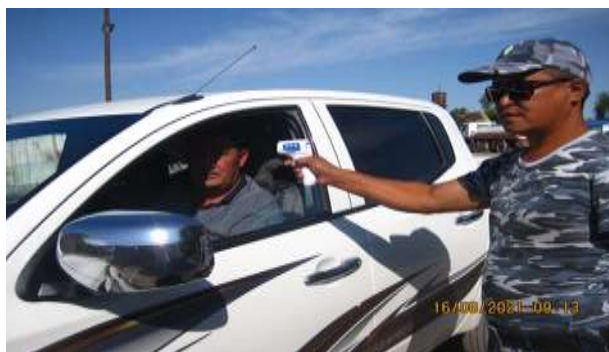
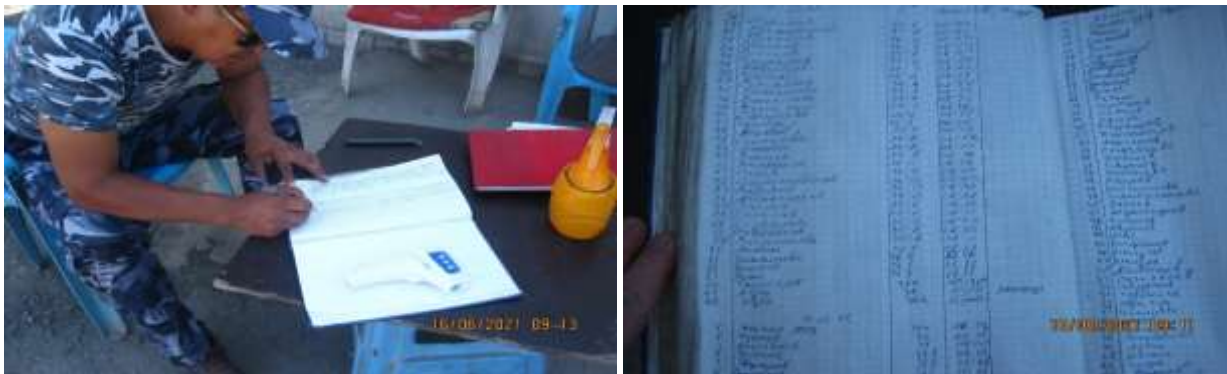
Рисунок 75 Измерение температуры и регистрация в журнале на въезде на базу в Сокулук
