Номер проекта: 45169-001
Номер кредита: ADB Loan 3056-KGZ (SF)
Номер гранта: 0366-KGZ (SF)

Полугодовой отчет по мониторингу окружающей среды
с 1 июля по 31 декабря 2019 года

Проект по Улучшению Коридора ЦАРЭС-3 (Автодорога Бишкек - Ош),
Фаза 4 (КМ 15.9-61)

Волкова Татьяна, Национальный Специалист по Охране Окружающей Среды,
EPTISA Servicios De Ingeniería S.L. EPTISA Muhendislik и RAM Engineering, Бишкек,
Кыргызстан: 31 декабря 2019 года

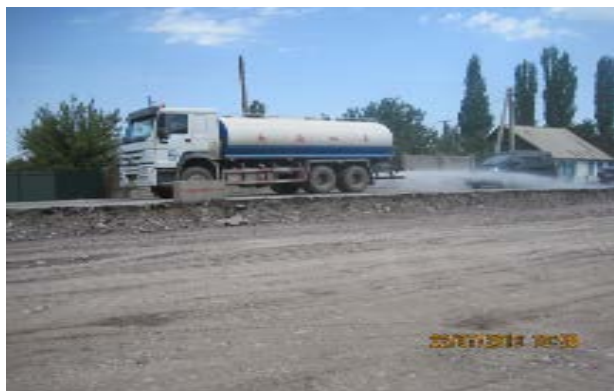
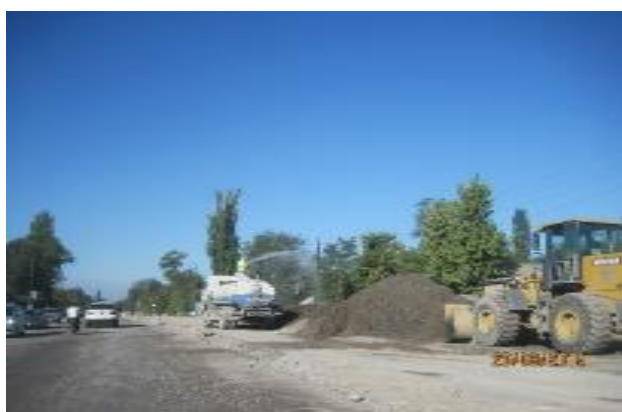
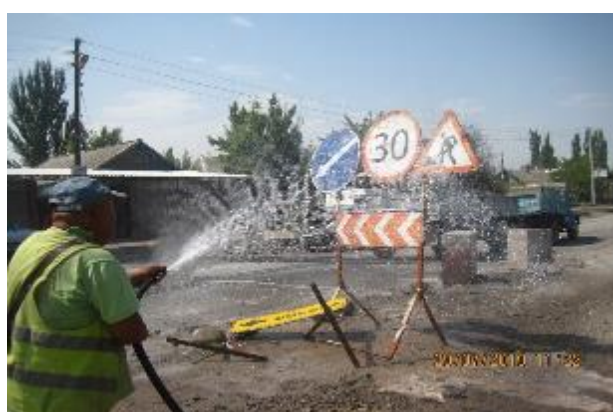
24. С наступлением жаркой погоды налажено регулярное гидроорошение этих участков, но учитывая жаркую погоду все равно отмечается пыление на дороге. На дороге работало 6 поливальных машин.

Рисунок 9 Гидроорошение на дороге

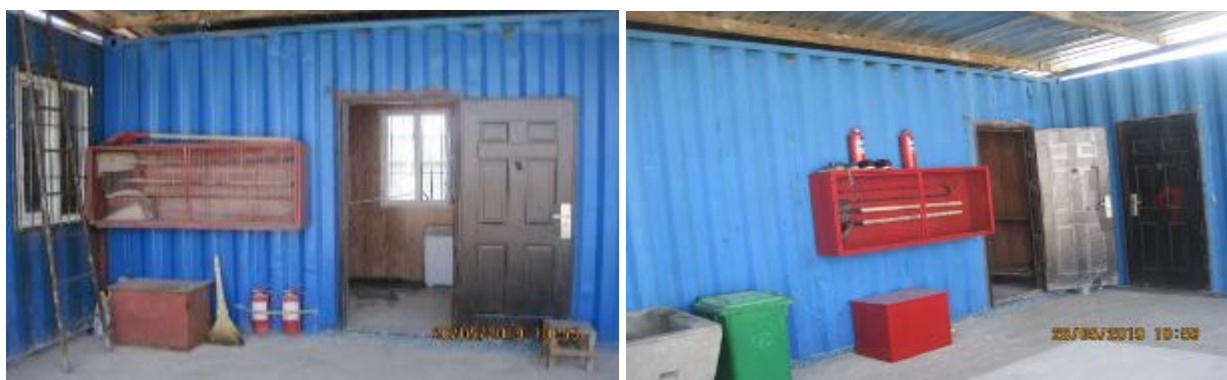
51. После устного предупреждения о необходимости оборудования противопожарного щита, были установлены 2 щита на территории лагеря.

Рисунок 23 Противопожарные щиты на территории лагеря

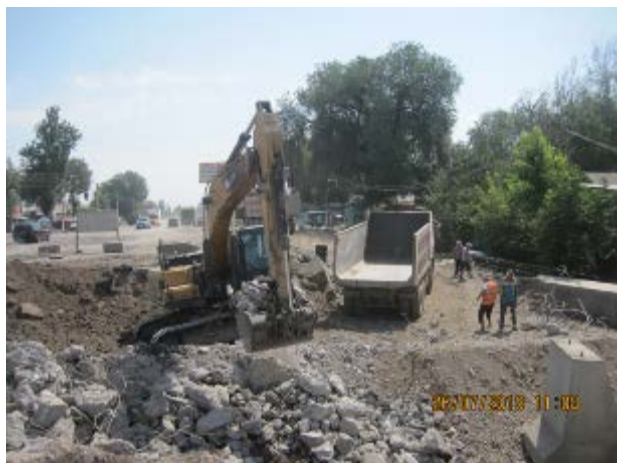
82. В процессе реконструкции мостов и труб на обочине дороги образуются старые ж/б изделия, которые по мере окончания строительства вывозятся и утилизируются. Места утилизации определены местными властями.

Рисунок 31 Строительные отходы при строительстве моста

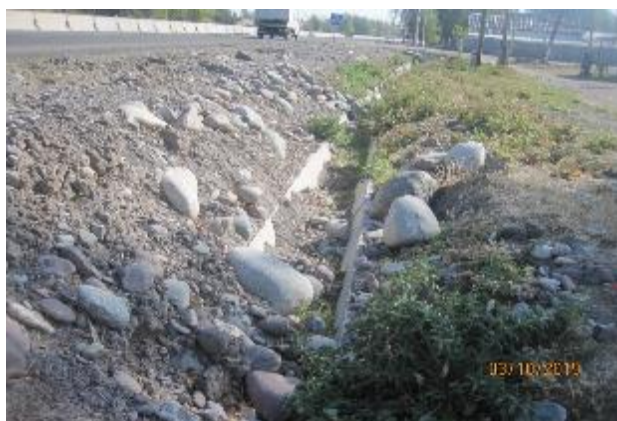
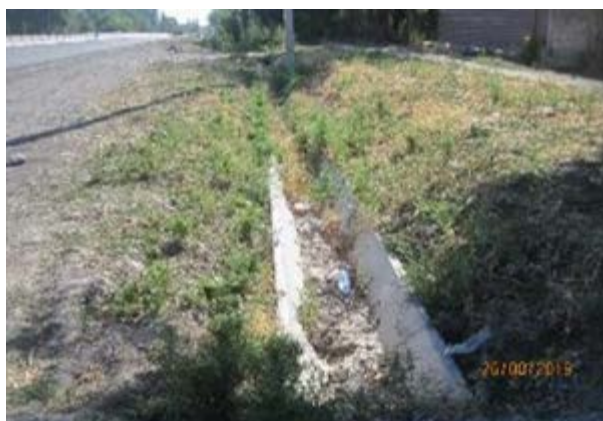
84. Ранее установленные лотки заросли травой, засыпаны строительными отходами. Подрядчику было отправлено письмо об устранении выявленных нарушений.

Рисунок 32 Состояние ранее установленных лотков

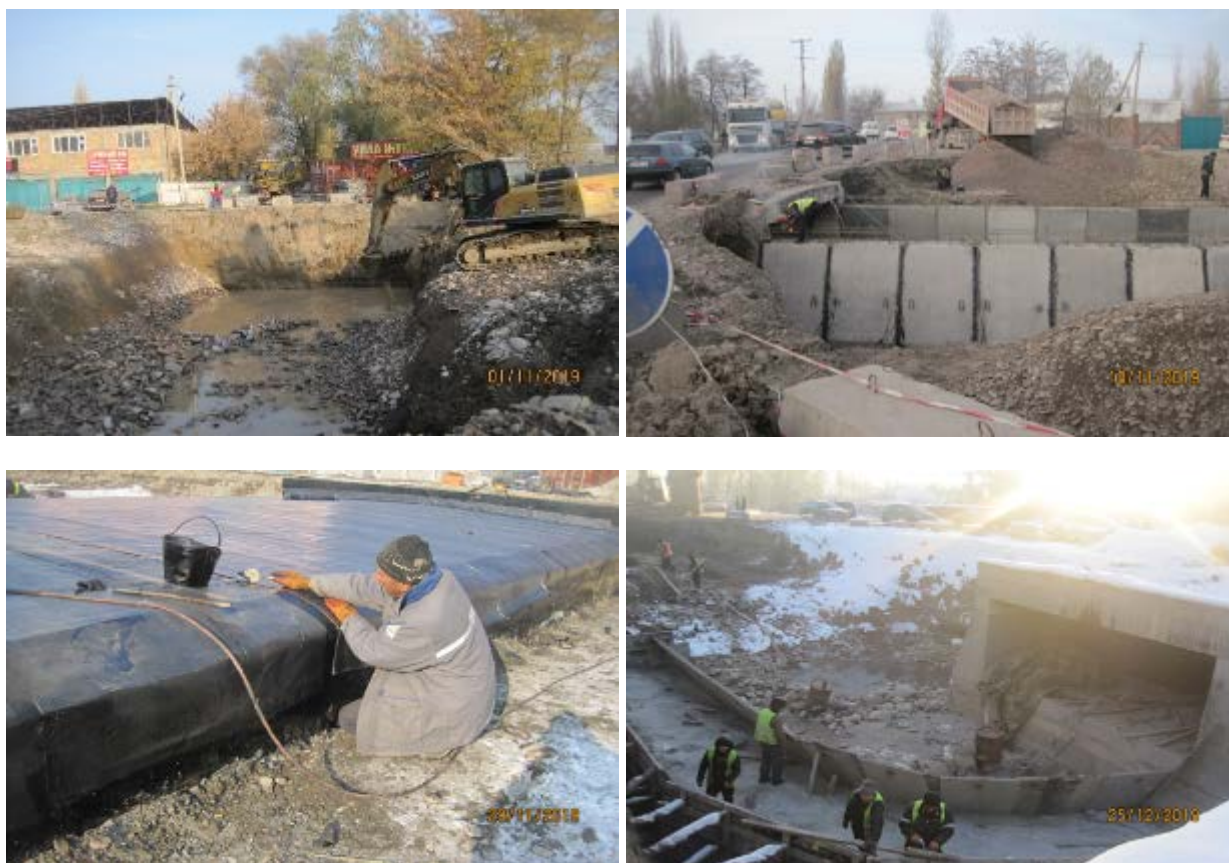
89. Строительство моста на канале Жантай осложнялось появившейся грунтовой водой.

Рисунок 36 Строительство моста на канале Жантай

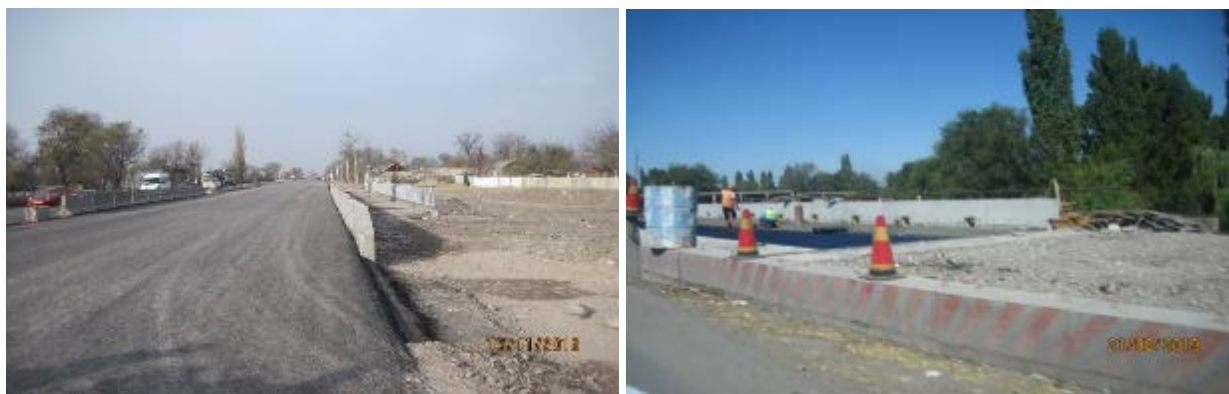
91. Строительство моста на р. Сокулук практически закончено. Проведены работы по очистке русла реки от строительных отходов с северной стороны моста. С южной стороны моста были проведены берегоукрепительные работы и очистка русла реки от строительных отходов.

Рисунок 38 Строительство моста на р. Сокулук

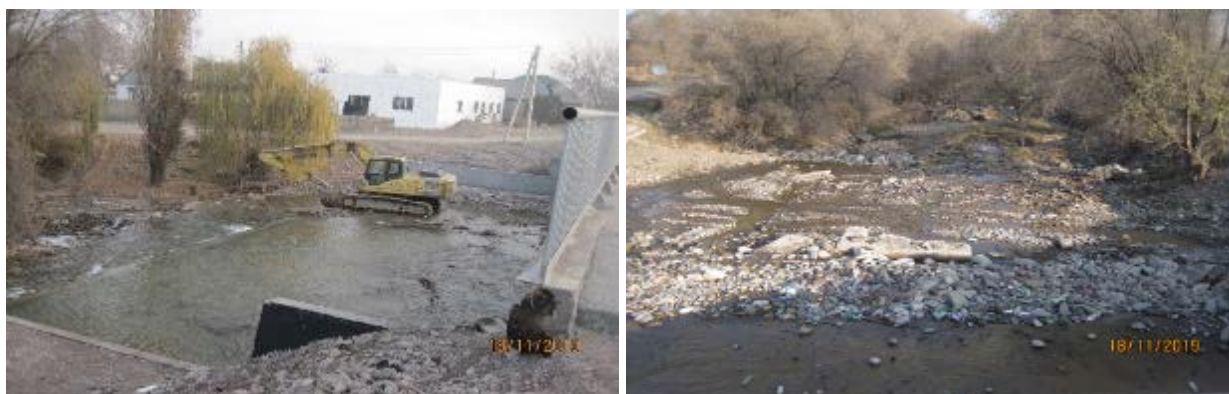
Рисунок 39 Очистка русла реки Сокулук от строительных отходов с северной стороны моста

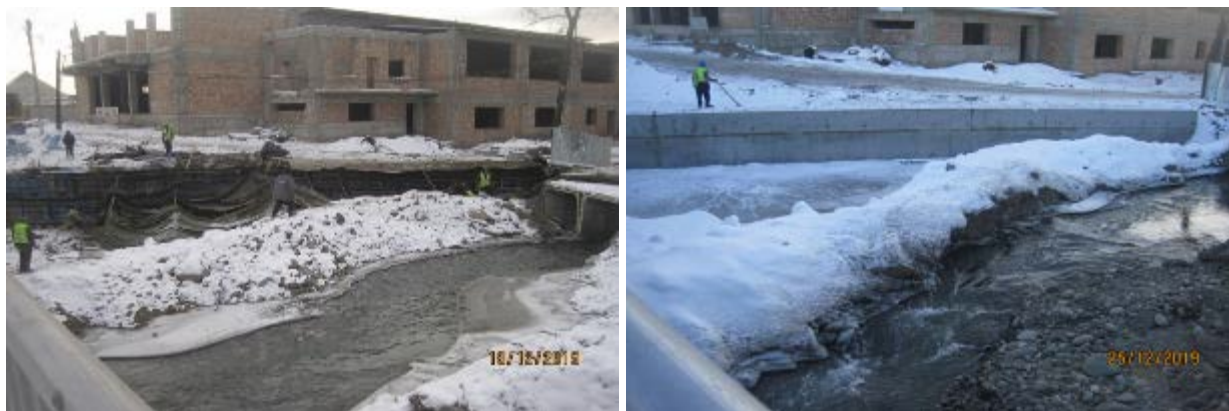
Рисунок 40 Берегоукрепительные работы на южной стороне русла реки Сокулук

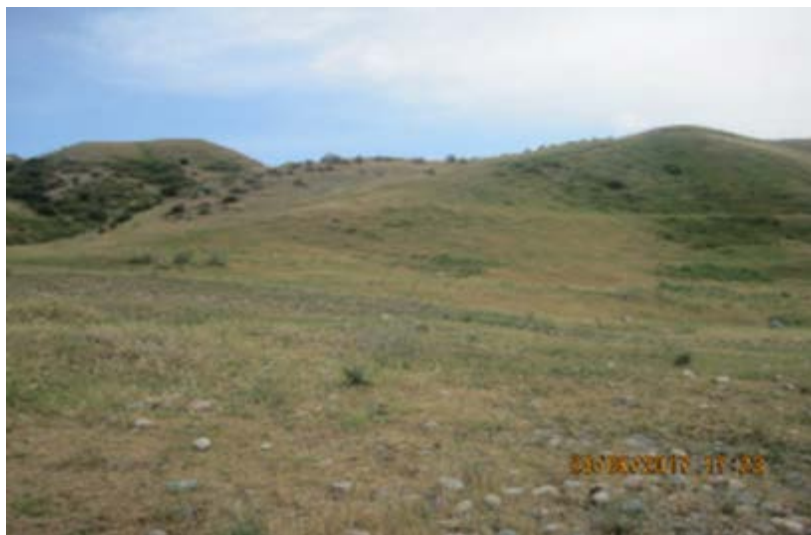
Рисунок 41 Карьер Джеламыш до начала разработок

96. В октябре Подрядчик заключил договор на разработку проекта рекультивации карьера. Разработка проекта рекультивации была завершена в декабре 2019 года, в настоящее время проект проходит согласование. Работы по рекультивации карьера Желамыш будут начаты при наступлении благоприятных погодных условий.

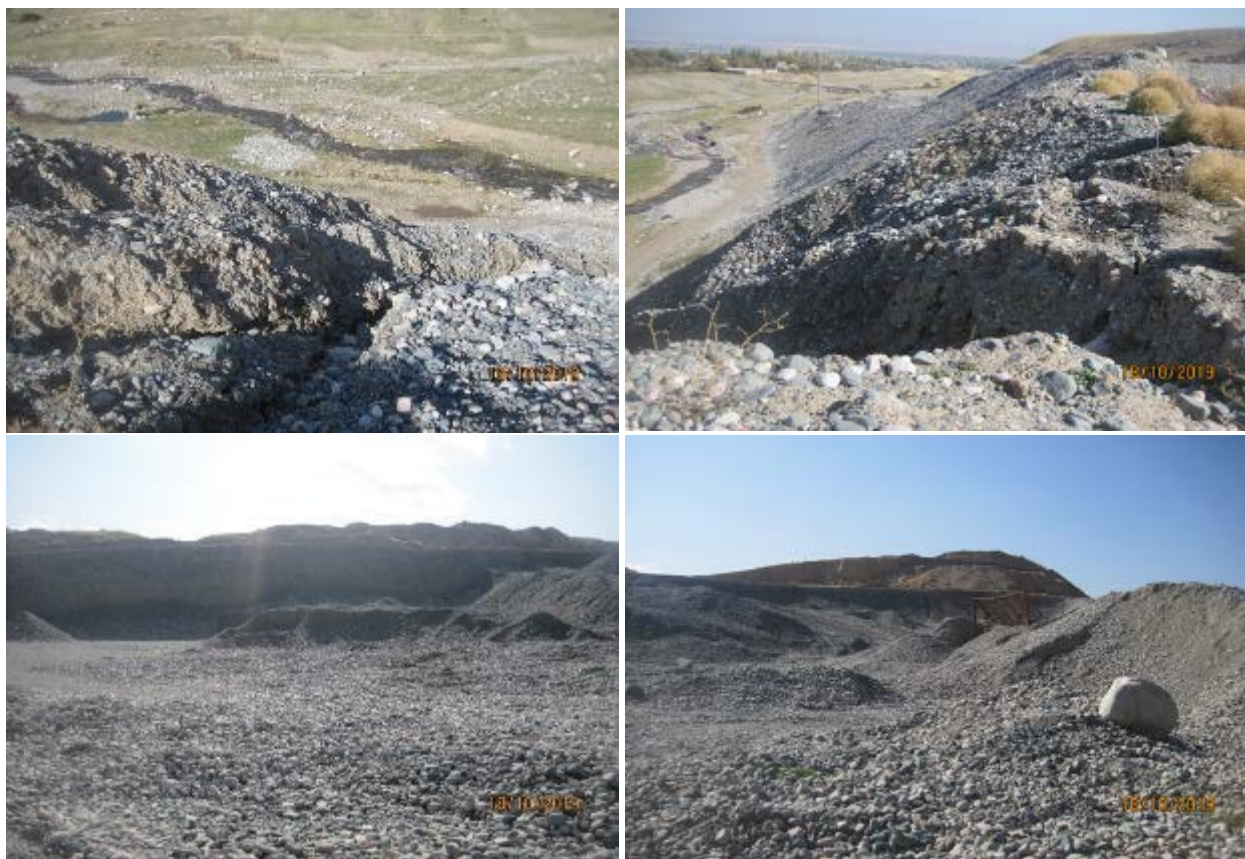
95. В настоящее время завершены работы на карьерах Желамыш и Ак-Суу1. Подрядчику, начиная с 2018 года, было отправлено несколько писем с указаниями разработать проект на проведение рекультивации нарушенных земель карьера Желамыш. Последнее письмо было отправлено 23.09.19г. В настоящее время промоины и крутые откосы на карьере Желамыш могут представлять опасность для населения и домашних животных.

Рисунок 42 Карьер Джеламыш в настоящее время

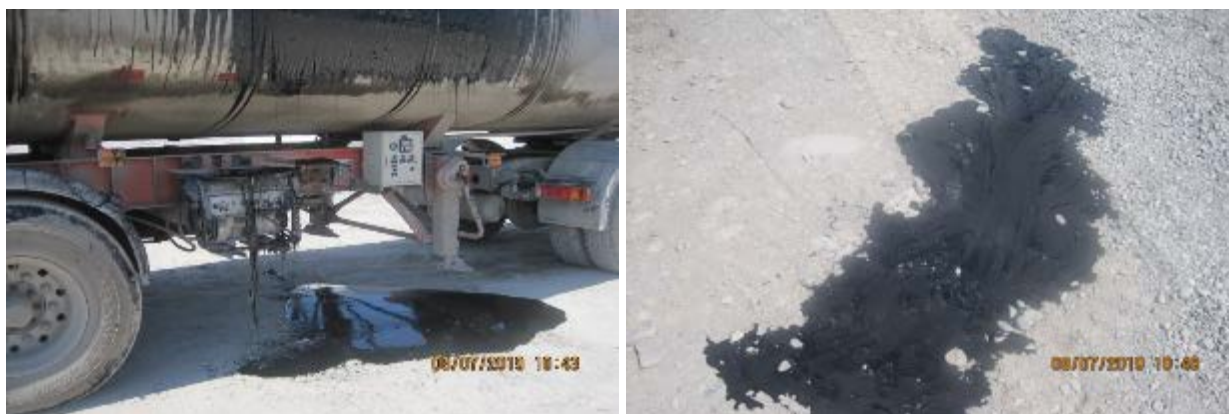
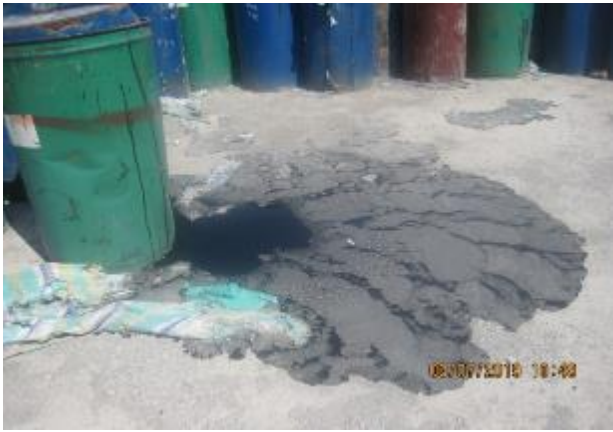
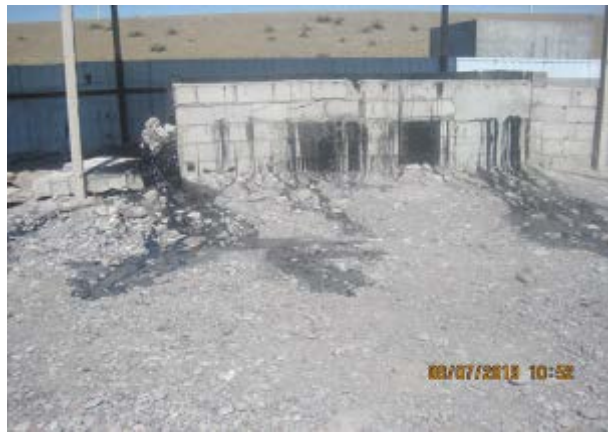
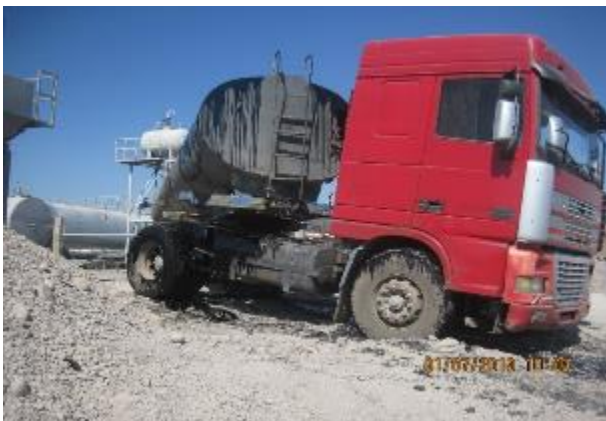
100. Также были установлены утечки битума на территории АБЗ. Подрядчику делаются замечания о выявленных потеках, которые не своевременно устраняются. Консультантом проводится постоянный мониторинг состояния мест складирования бочек с битумом.

101. Несмотря на то, что загрязнение битумом носит локальный характер, однако от этого оно не становится менее опасным, учитывая то, что территория завода расположена в русле реки Ак-Суу на галечниковом основании, который характеризуется высоким значением коэффициента фильтрации. Загрязнение грунта битумом неизбежно сопровождается поступлением в подземный водоносный горизонт больших количеств разных по химическому составу веществ, нанося вред окружающей среде. В связи с этим подрядчику даны четкие инструкции о необходимости немедленного проведения расчистки участков потеков битума. Данный вопрос находится под постоянным контролем со стороны Консультанта.

Рисунок 44 Утечки битума на территории АБЗ

102. Выявленные утечки битума первоначально не были собраны и удалены, а только присыпаны грунтом, что недопустимо. После следующих предупреждений битум был собран. В дальнейшем утечки битума не наблюдались.

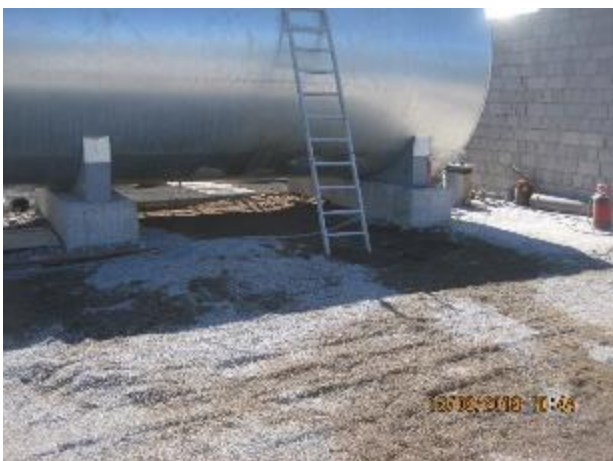
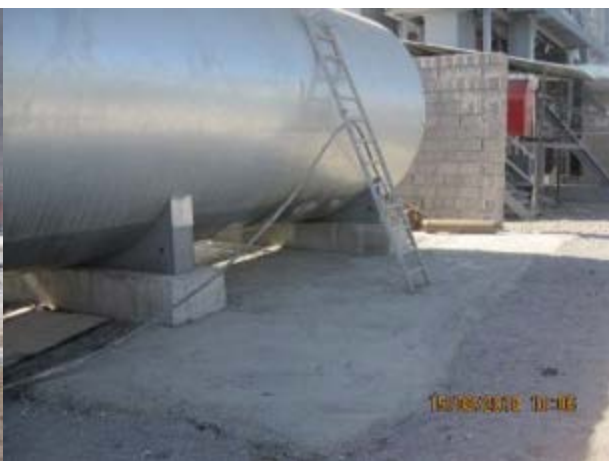
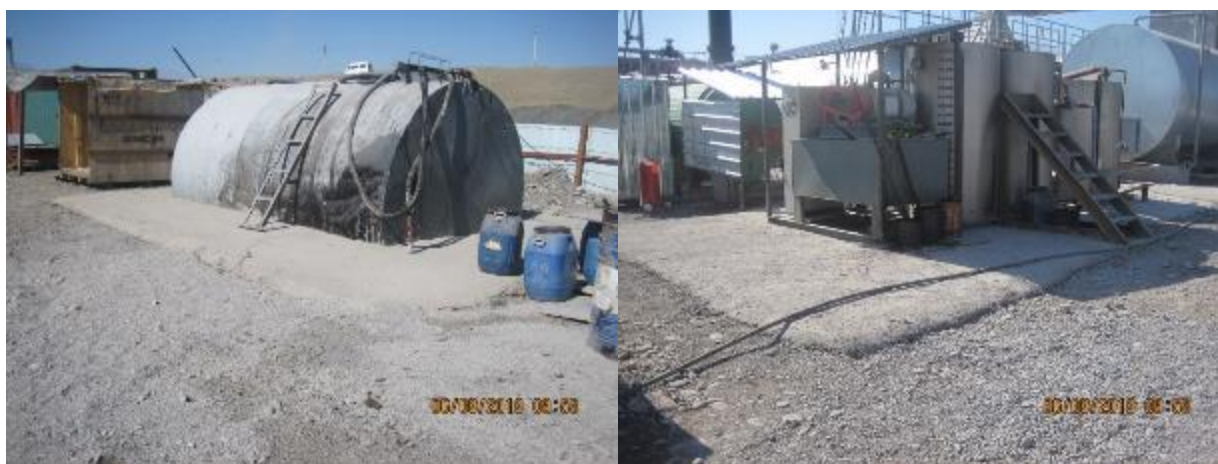
103. Во время эксплуатации завода, вся почва вокруг емкостей с химическими веществами, должна быть защищена от стоков и разливов опасных материалов непроницаемым защитным покрытием.

Рисунок 45 Непроницаемое защитное покрытие вокруг емкостей с химическими веществами

104. Подрядчику было рекомендовано почву вокруг емкостей с химическими веществами, защитить от стоков и разливов опасных материалов непроницаемым защитным покрытием. Данные рекомендации были учтены и выполнены Подрядчиком.

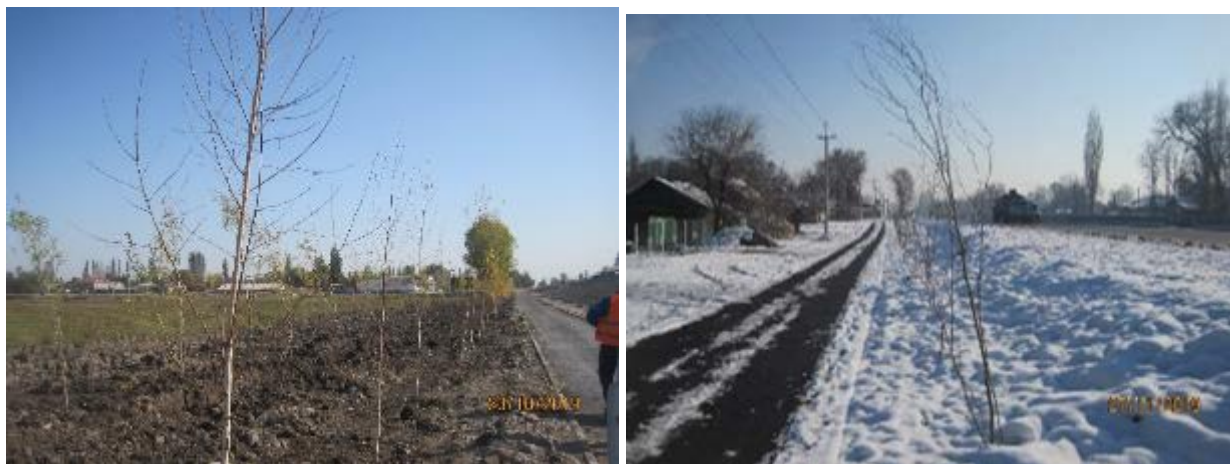
Рисунок 47 Саженцы, высаженные осенью 2019 года

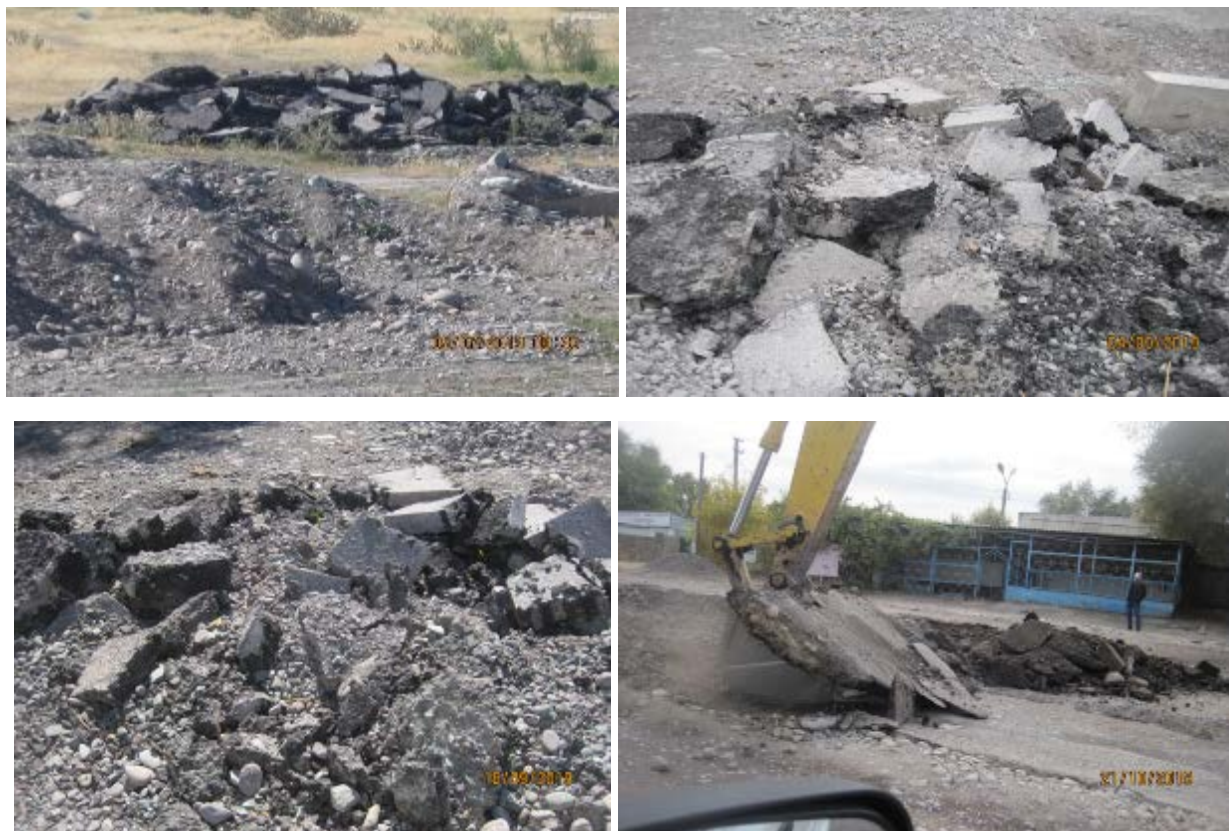
Рисунок 49 Снятие старого асфальта

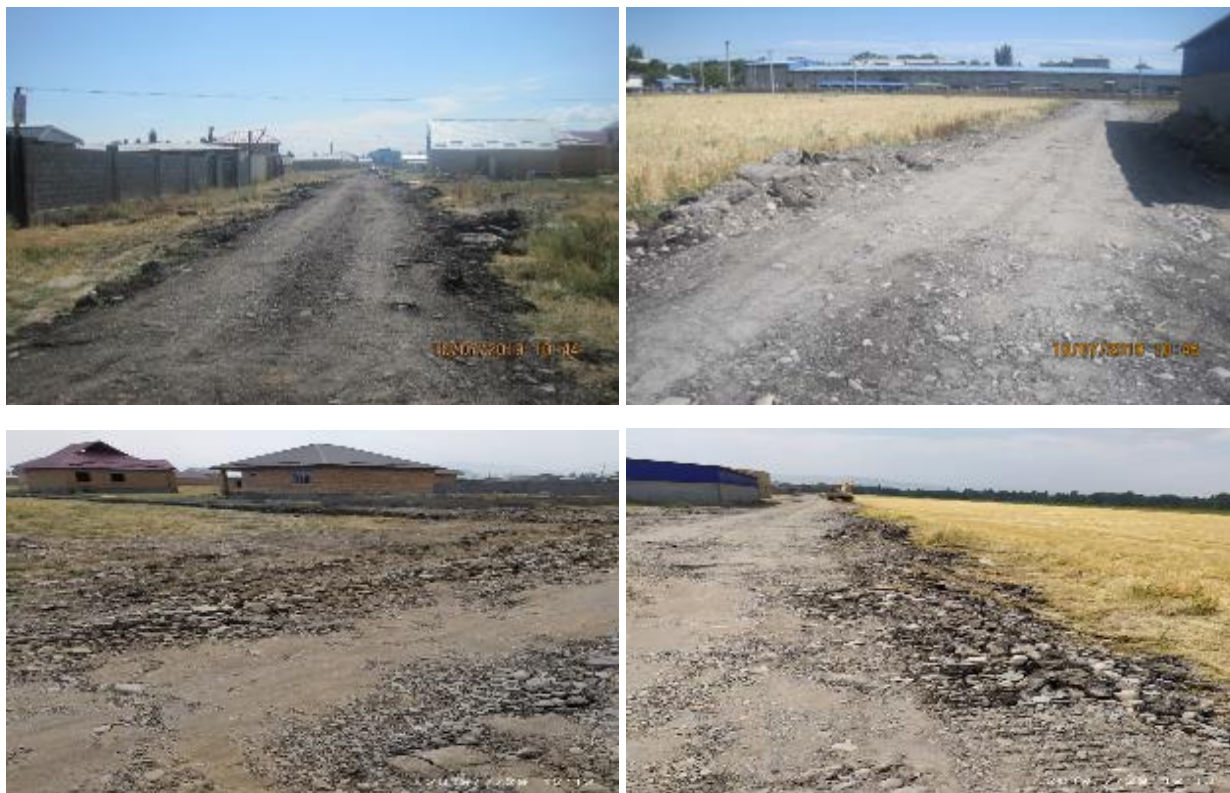
Рисунок 50 Вывоз старого асфальта на территорию жилмассива «Ынтымак» по просьбе жителей и представителей мэрии г. Шопоков

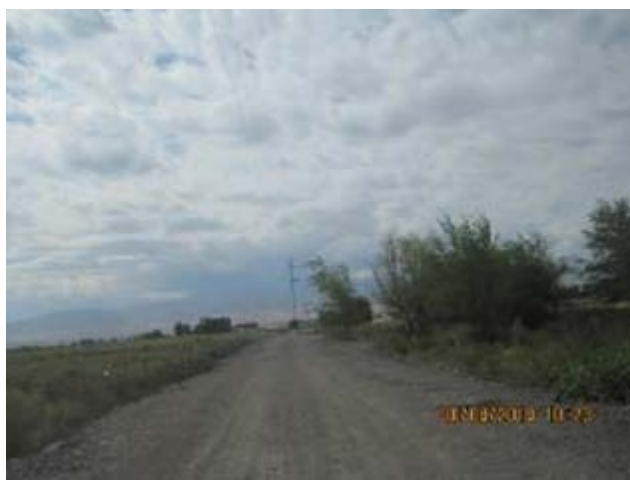
116. Старый асфальт из с. Садовое вывозился на дорогу, ведущую к воинской части МЧС. Было установлено, что при планировке старого асфальта были засыпаны некоторые стволы деревьев. Подрядчику было отправлено письмо с указанием нарушений, которые были устранены в установленные сроки.

Рисунок 51 Старый асфальт на сельских улицах и полевых дорогах

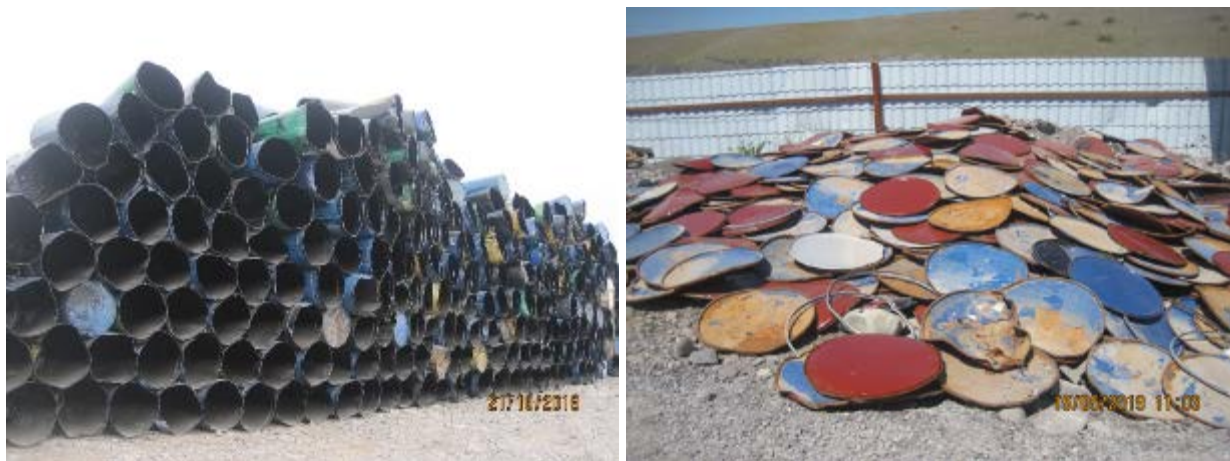
119. При строительстве дороги также образуются отходы производства. Это старые шины, пустые бочки из-под битума. Согласно информации Подрядчика бочки будут отправлены на завод для повторного использования.

Рисунок 52 Хранение пустых битумных бочек и крышек

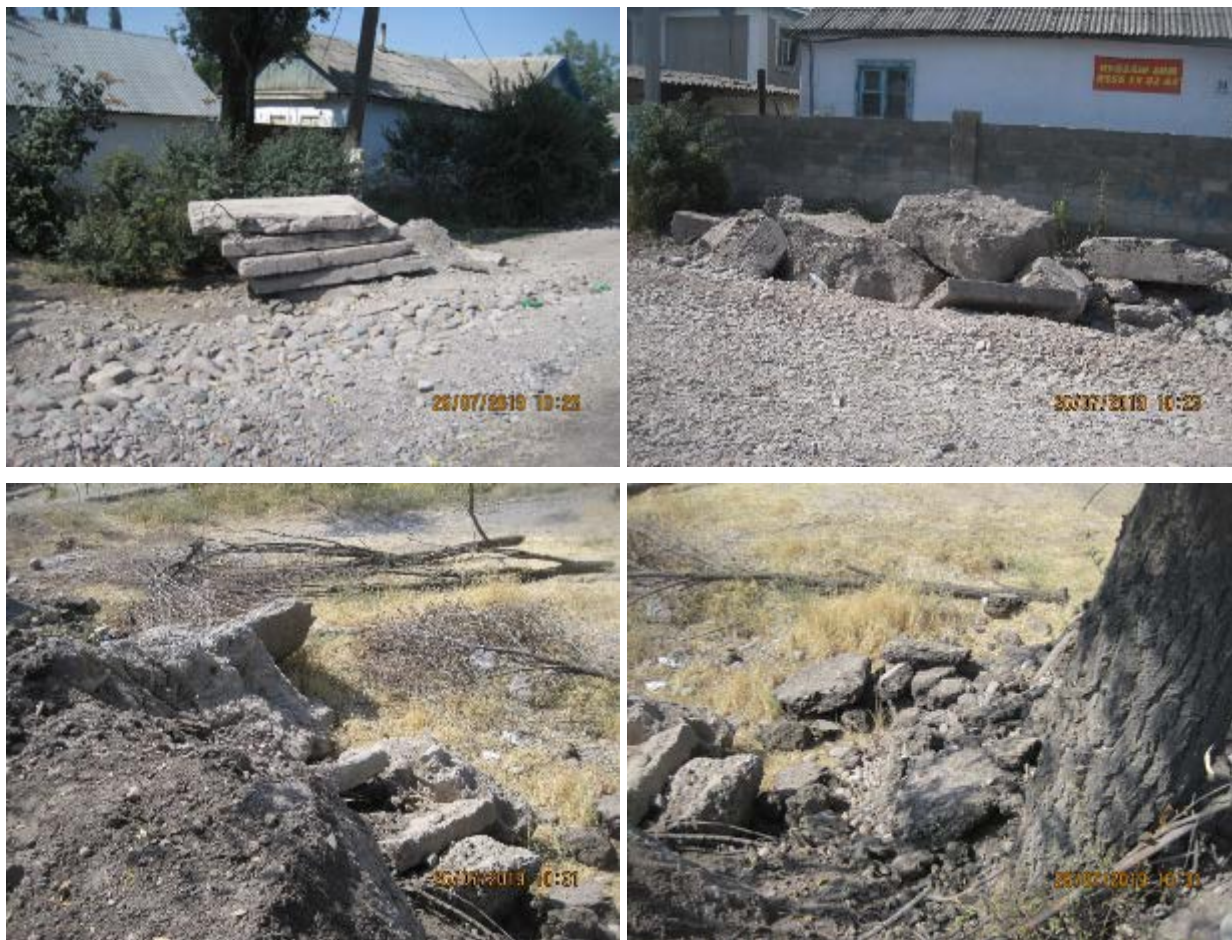
149. Строительные железобетонные отходы образуются при демонтаже мостов и водопропускных труб

Рисунок 62 Строительные железобетонные отходы

150. Первоначально строительные отходы, своевременно вывозились на выделенные ДЭП-9 площадки для хранения старых железобетонных изделий. С нарастанием объемов строительных работ. Выделенные площадки не смогли вместить все отходы, возникла проблема с определением мест хранения железобетонных отходов. Весной 2019 годы совместно с местными властями были определены места под размещение старых ж/б изделий. На эти же площадки можно вывозить снимаемый непригодный грунт.

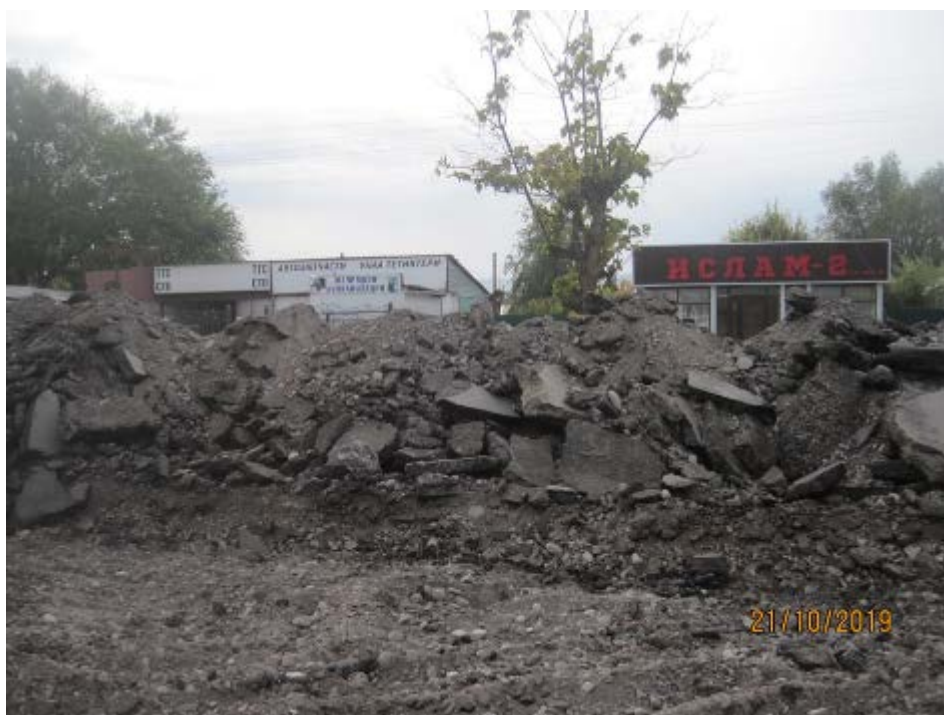
Рисунок 63 Старый асфальт снятый с дорожного полотна

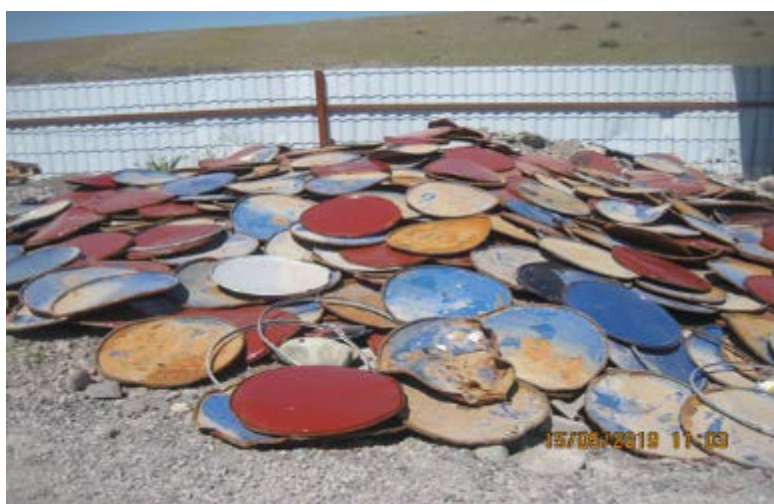
157. На территории АБЗ отходы образуются при производстве асфальта. В основном это пустые бочки от использованного битума. Пустые бочки складываются на территории завода. В настоящее время на территории накоплено большое количество отработанных бочек и металлических крышек от бочек, которые необходимо утилизировать. По словам Подрядчика пустые бочки, не помятые во время использования, возвращаются на завод производитель битума. Остальные бочки частично используются при проведении строительных работ на дороге, частично реализуются населению.

Рисунок 64 Отходы на территории АБЗ

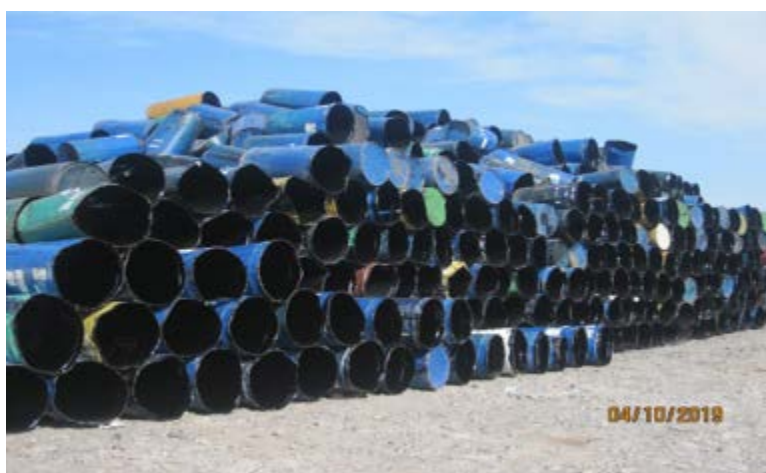
Рисунок 65 Отработанные бочки и металлические крышки от бочек

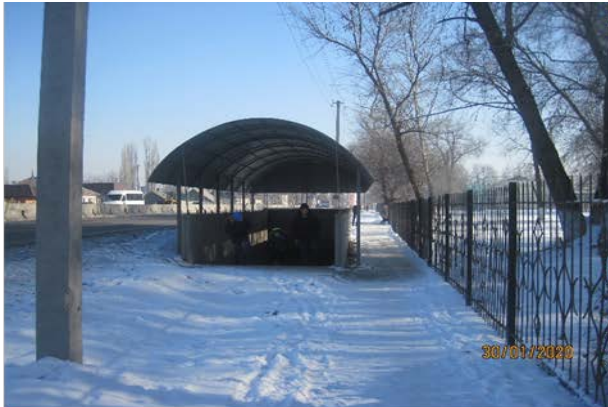
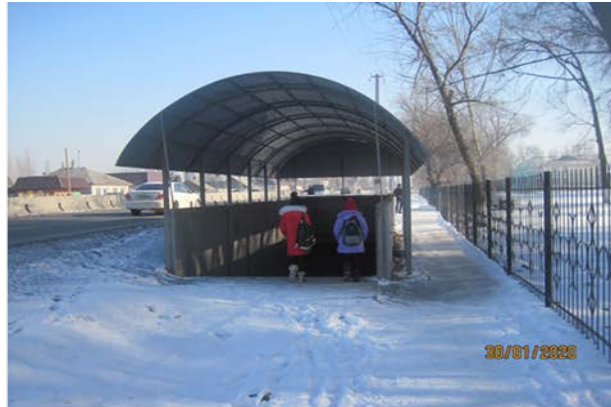
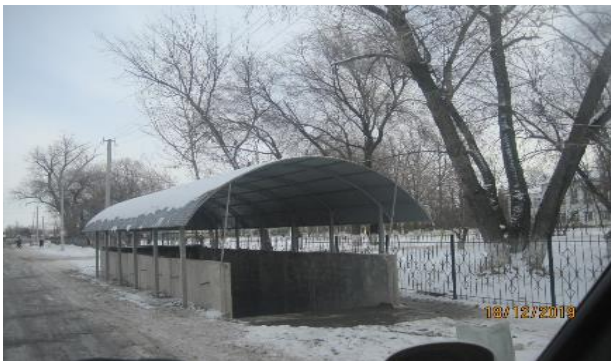
176. В целях безопасности движения пешеходов, особенно школьников, на дороге проектом предусмотрены ремонт 4 существующих и строительство 6 новых подземных переходов. Подземные пешеходные переходы является самым безопасным вариантом для движения пешеходов. В настоящее время практически закончено строительство пяти подземных переходов. Взрослое население и школьники в настоящее время уже переходят через дорогу по подземным переходам

Рисунок 70 Подземный переход возле школы в селе Садовое

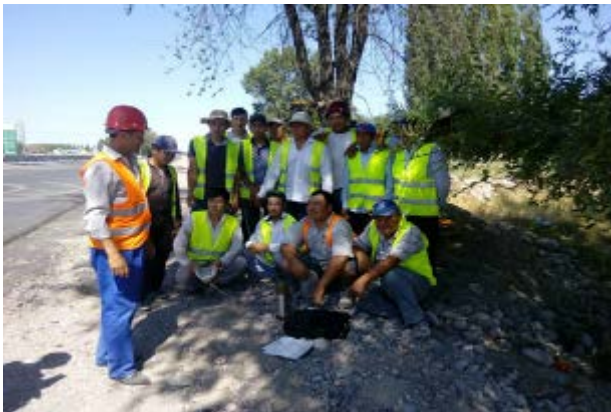
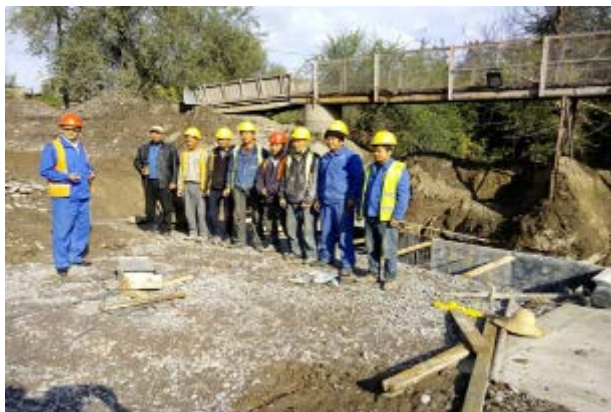
Рисунок 71 Проведение инструктажа по технике безопасности для китайских и местных рабочих

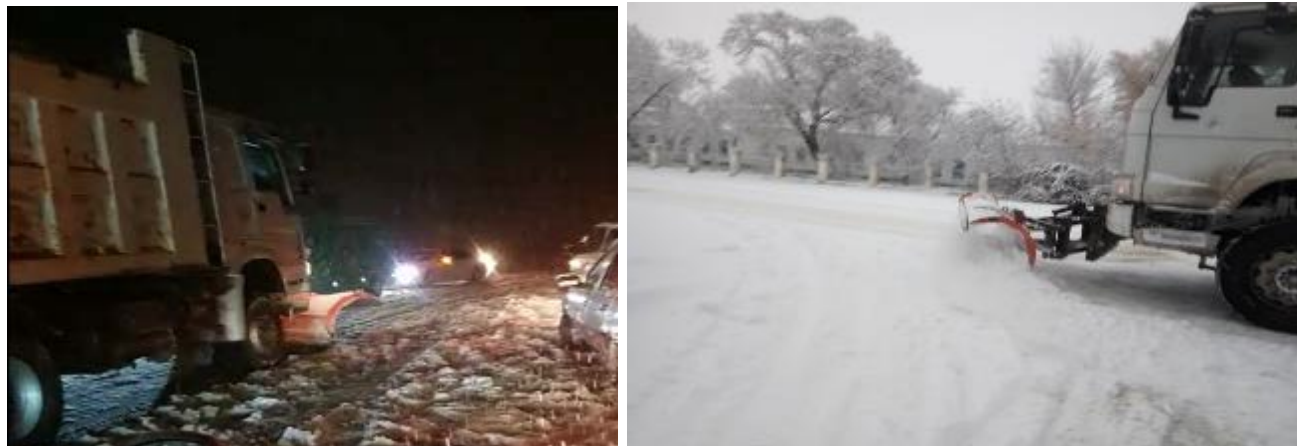
- Очистка проезжей части и обочин (автогрейдером, погрузчиком). 61-129 км в зимнее время года. Производилась постоянная очистка обочины дороги от снега, также производились работы по грейдировке проезжей части дороги. -121-129 км

Рисунок - 2. Чистка поверхности дороги в зимнее время года

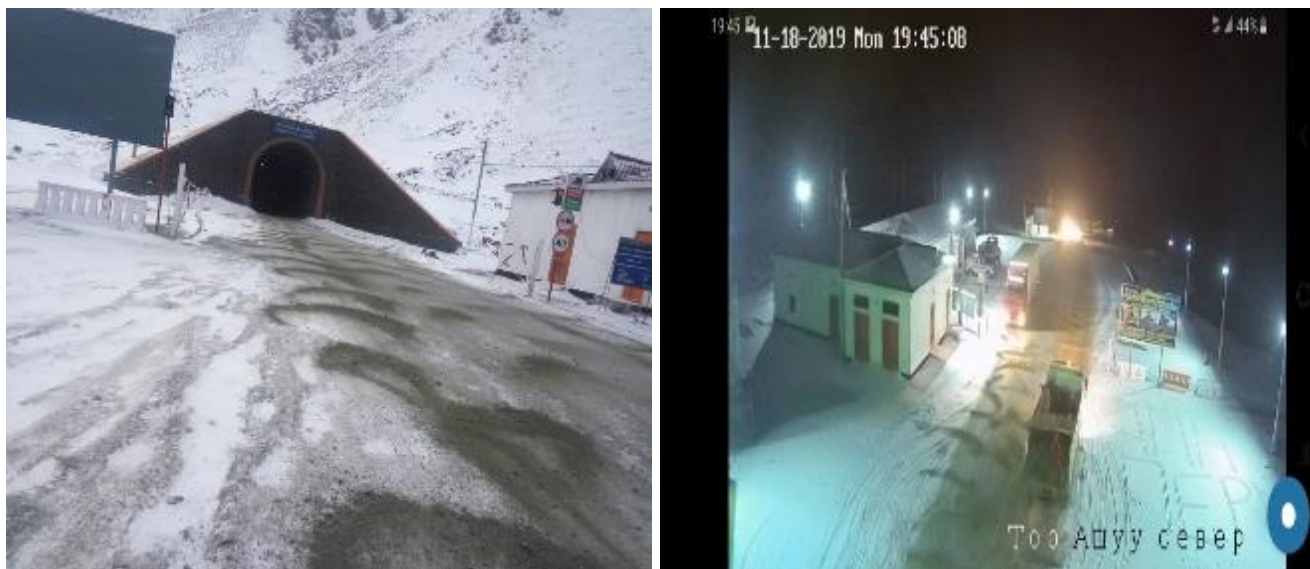
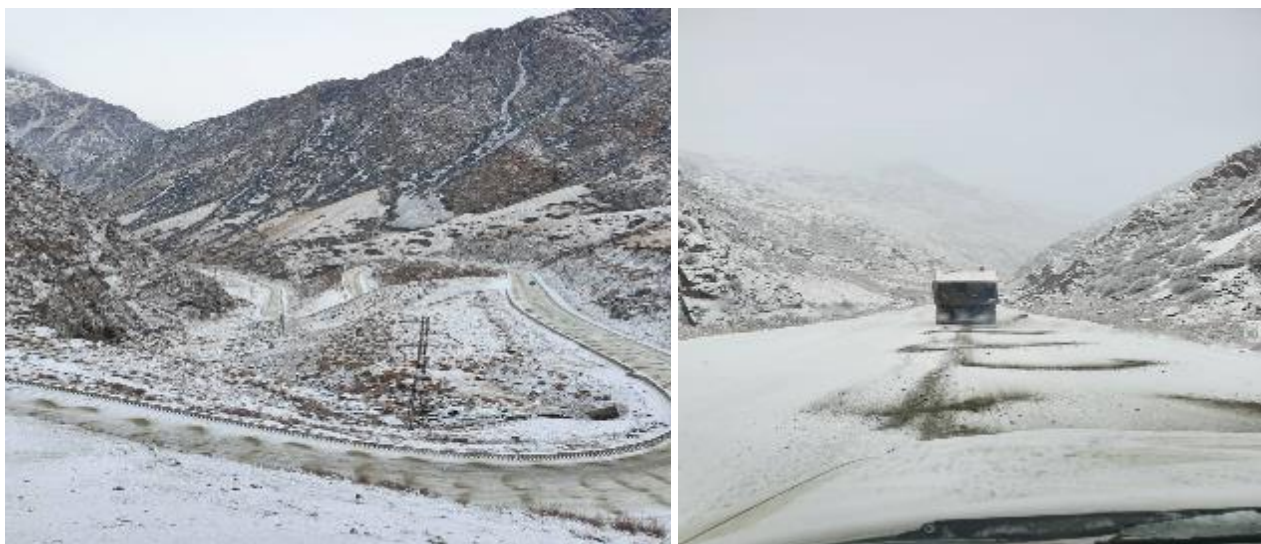
- Подсыпка автодороги песком (мех.способом и вручну) 61-129,5км.

Рисунок - 3. Подсыпка автодороги песком

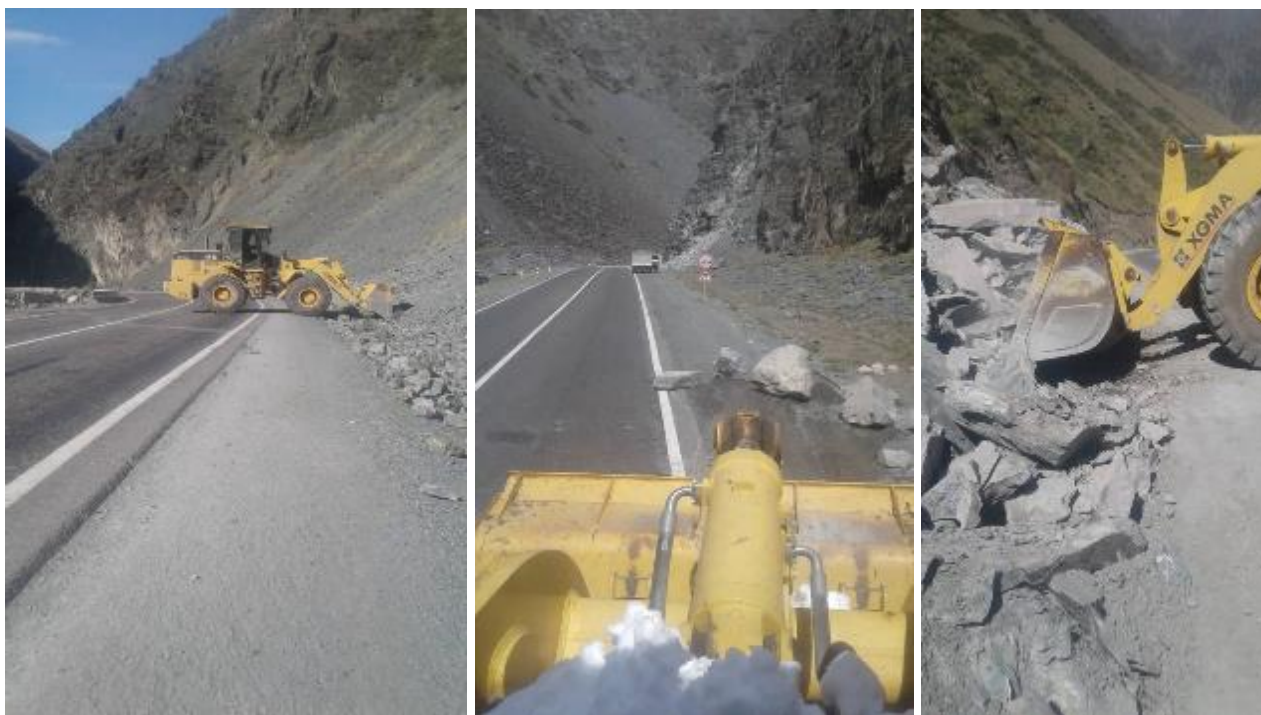
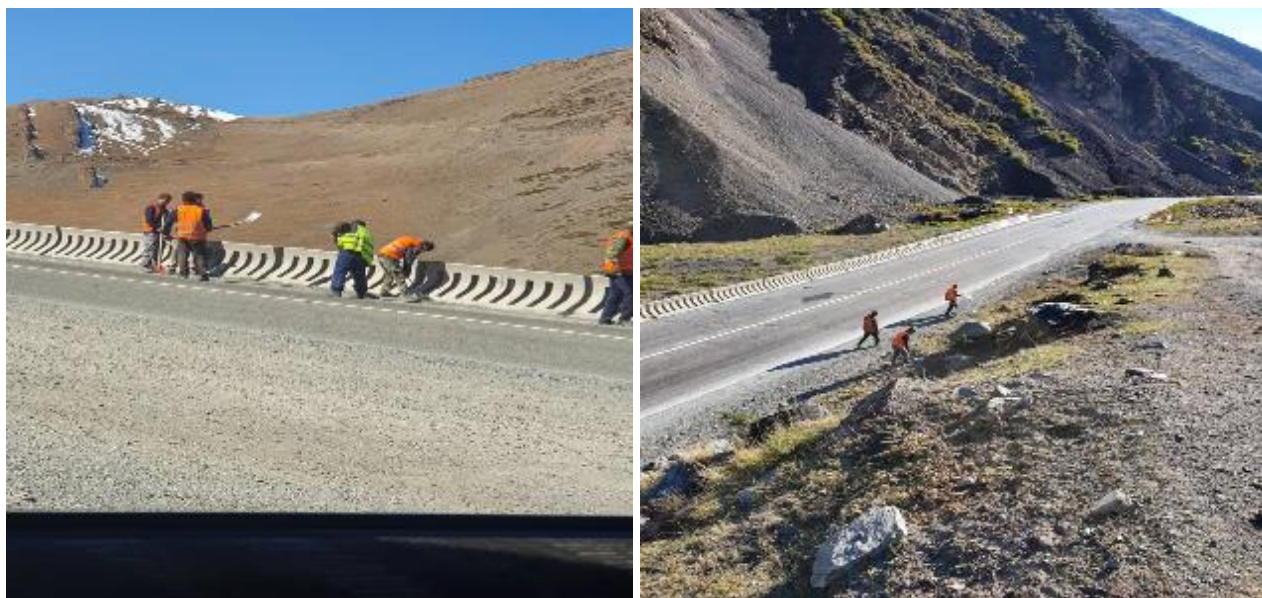
- Очистка дорог от мусора и камнепадов. 81-129,5км. Постоянно проводилось патрулирование дороги, очистка и уборка дороги от камнепадов и мусора.

Рисунок – 4. Очистка дорог от мусора и камнепадов

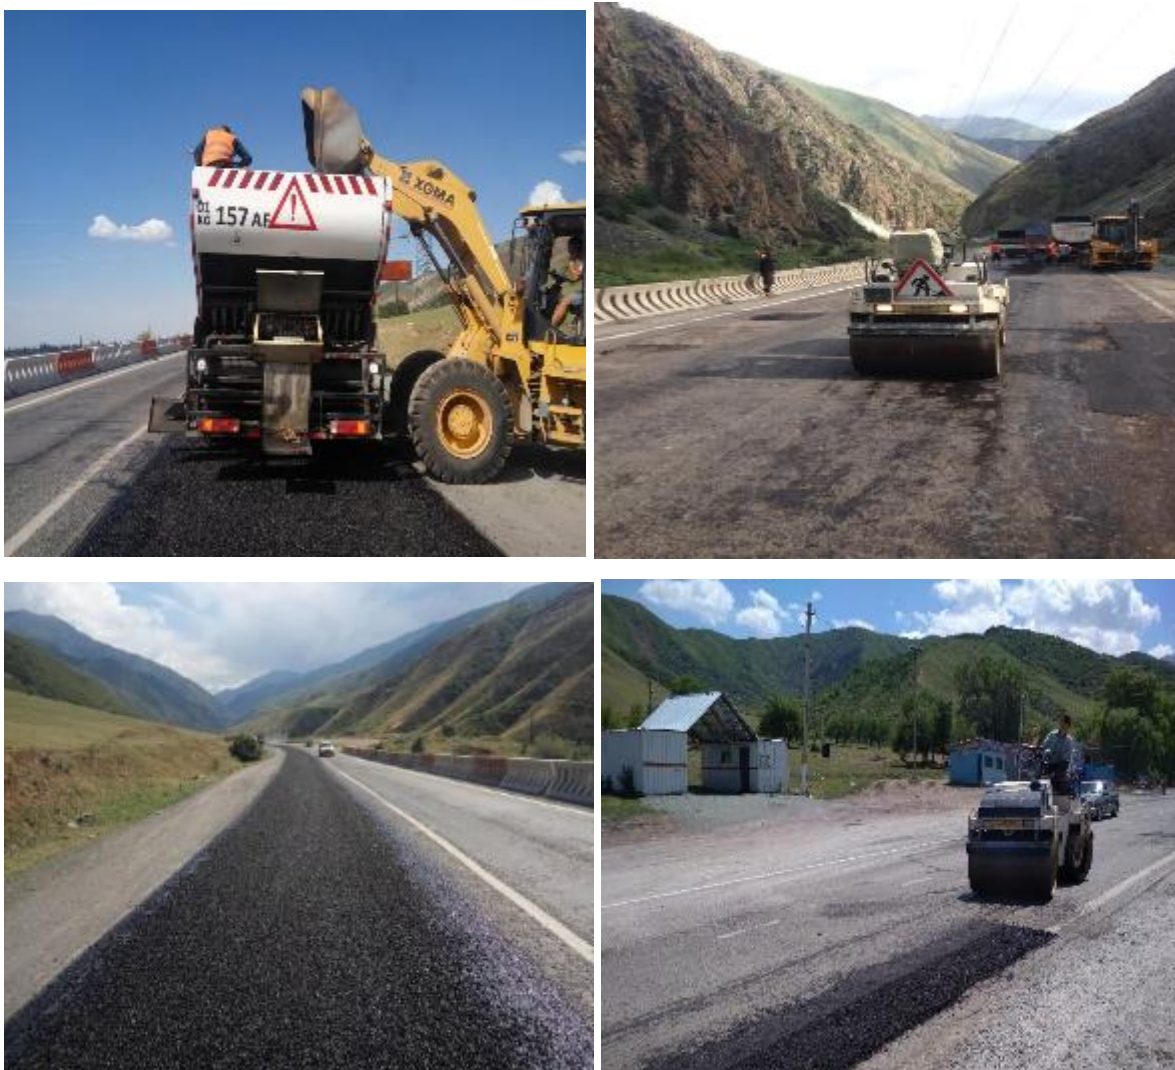
- текущий ремонт дорожной одежды (ямочный ремонт, заливка трещин, чистка);
Участок 78 км-121 км

Рисунок -5. Текущий ремонт дорожной одежды
