Номер проекта: 45169-001
Номер кредита: ADB Loan 3056-KGZ (SF)
Номер гранта: 0366-KGZ (SF)

Полугодовой отчет по мониторингу окружающей среды
с 1 июля по 31 декабря 2019 года

Проект по Улучшению Коридора ЦАРЭС-3 (Автодорога Бишкек - Ош),
Фаза 4 (КМ 15.9-61)

Волкова Татьяна, Национальный Специалист по Охране Окружающей Среды,
EPTISA Servicios De Ingeniería S.L. EPTISA Muhendislik и RAM Engineering, Бишкек,
Кыргызстан: 31 декабря 2019 года

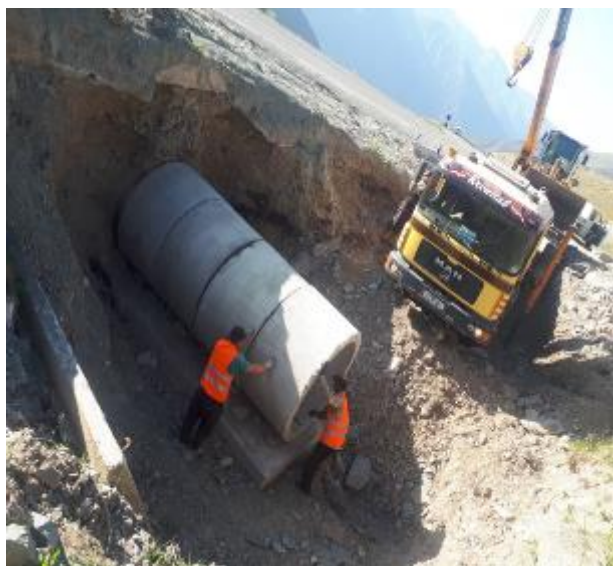
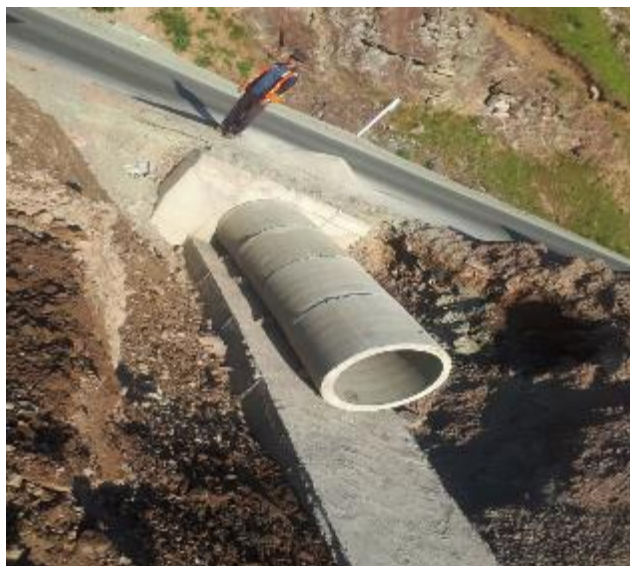
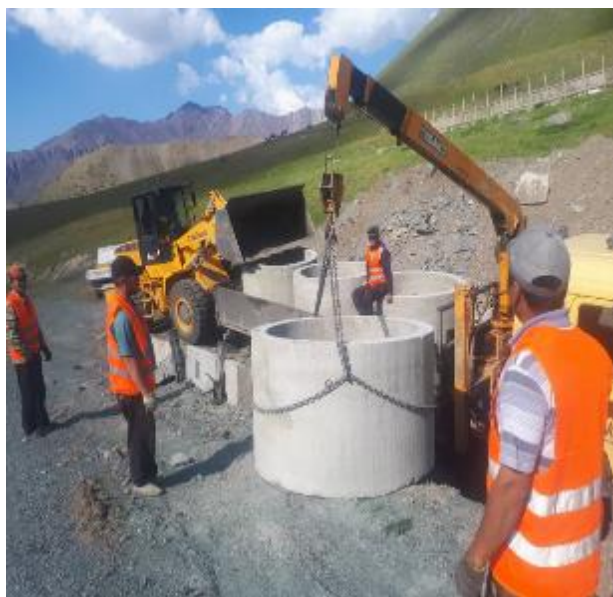
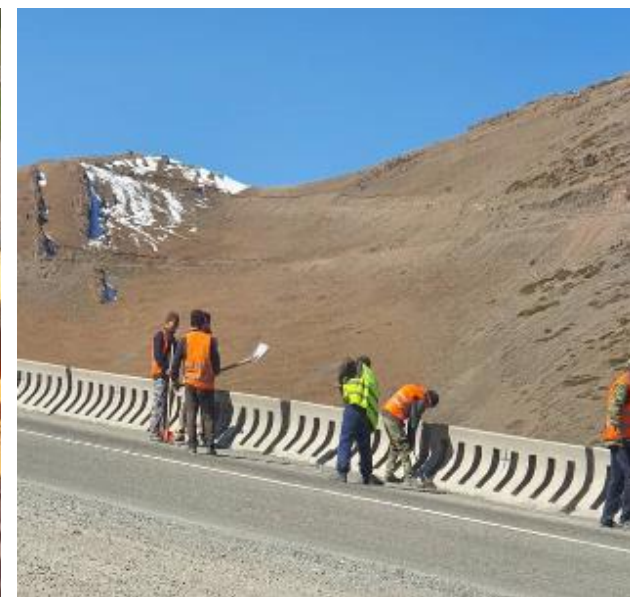
Очистка водопропускных труб		
Участок		количество
61+00км 129+00	очистка от мусора. Местами полностью засоренные.	96 шт

Рисунок – 6. Замена водопропускных труб

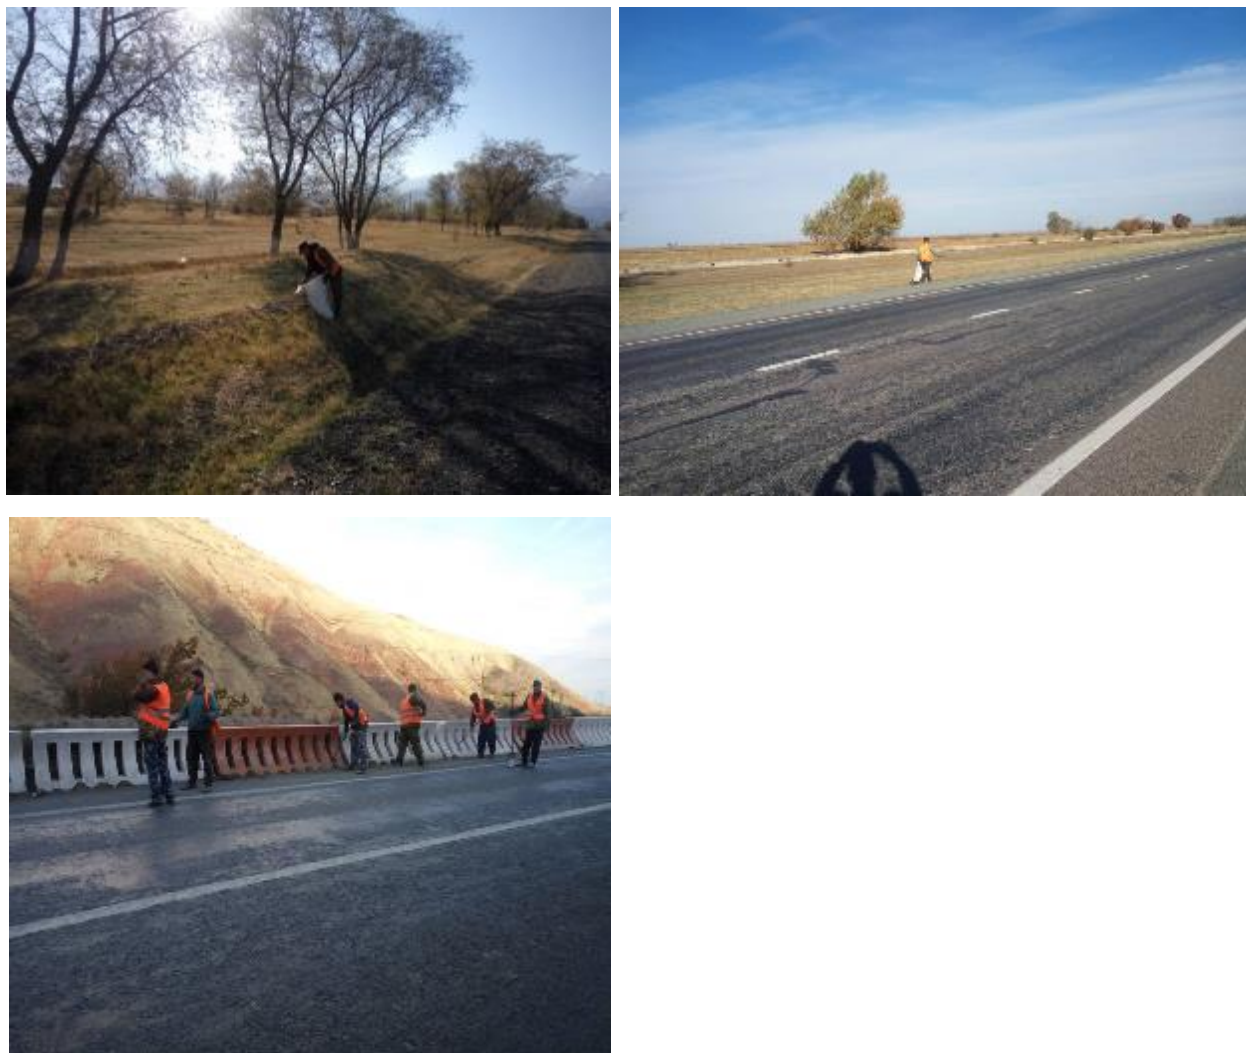
Рисунок -7. Сбор мусора вдоль дороги
