Номер Проекта: 45169-001

Полугодовой Отчет по Мониторингу Окружающей Среды: 1 Января -  
30 Июня 2019

Проект по Улучшению Коридора ЦАРЭС-3  
(Автодорога Бишкек - Ош), Фаза 4 (КМ 15.9-60)

Финансируется Азиатским Банком Развития

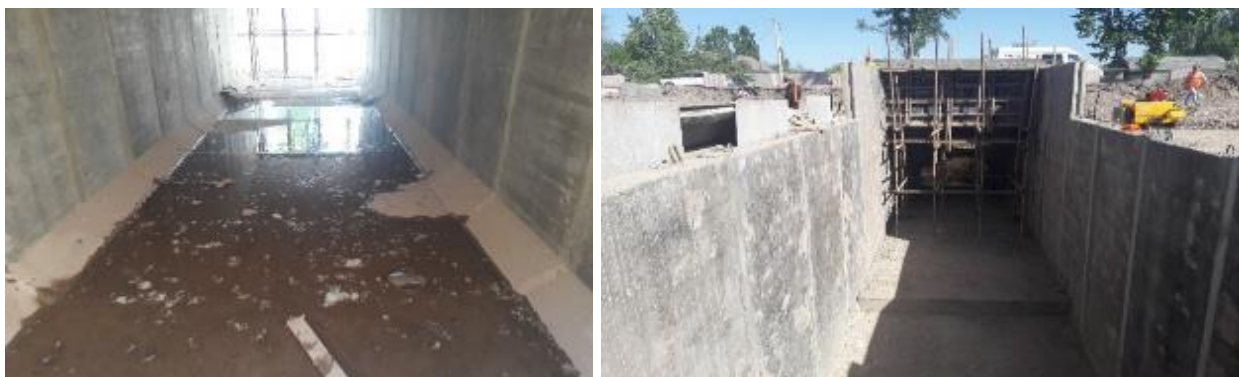
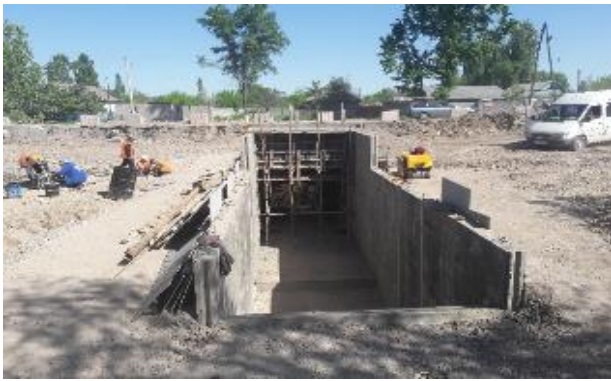
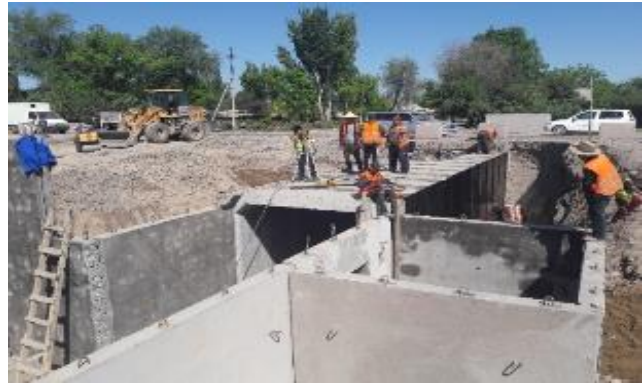
42. На участках 2.3 и 2.4 продолжалось строительство трех подземных переходов вблизи уязвимых мест (школ). Близкое залегание грунтовых вод осложняет строительство переходов (Рисунок 5). Приходится постоянно откачивать большой объем грунтовых вод и производить бутовку основания крупными камнями, а также укладывать гидроизоляцию. Строительство подземных переходов находится на стадии завершения. Все строительные отходы после завершения будут убраны.

**Рисунок 5. Подземные пешеходные переходы и проблемы с наводнением**

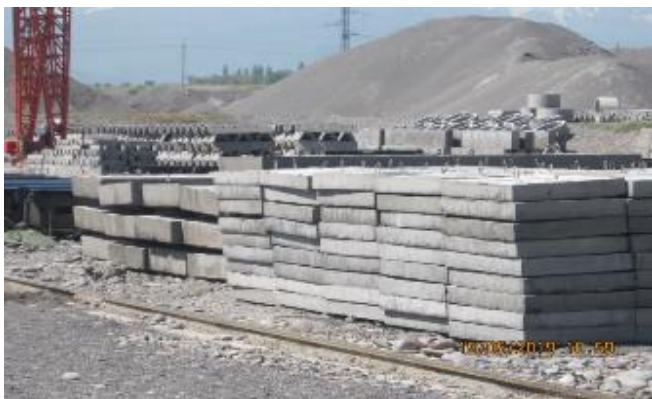
**Рисунок 13. Территория производства бетона.**

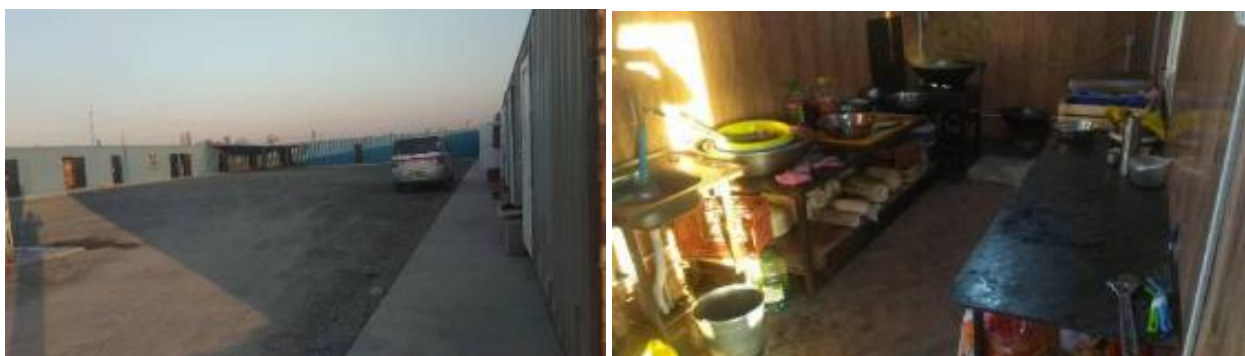
54. Лагерь проживания рабочих в Ак-Суу (**Рисунок 15**) рассчитано на 20 человек. В лагере имеется два противопожарных щита. Каждое помещение рассчитано на проживание двух рабочих. В лагере имеется кухонный блок, оборудованное место для приема пищи, душевые помещения, умывальники и туалеты.
55. Учитывая, что среди проживающих рабочих многие курят, для соблюдения элементарных правил пожарной безопасности строго запрещено курить в жилых помещениях. Курить разрешено только на специально отведенных местах, для этого установлены металлические урны для окурков.

**Рисунок 15 Лагерь проживания рабочих Ак-Суу и кухня**

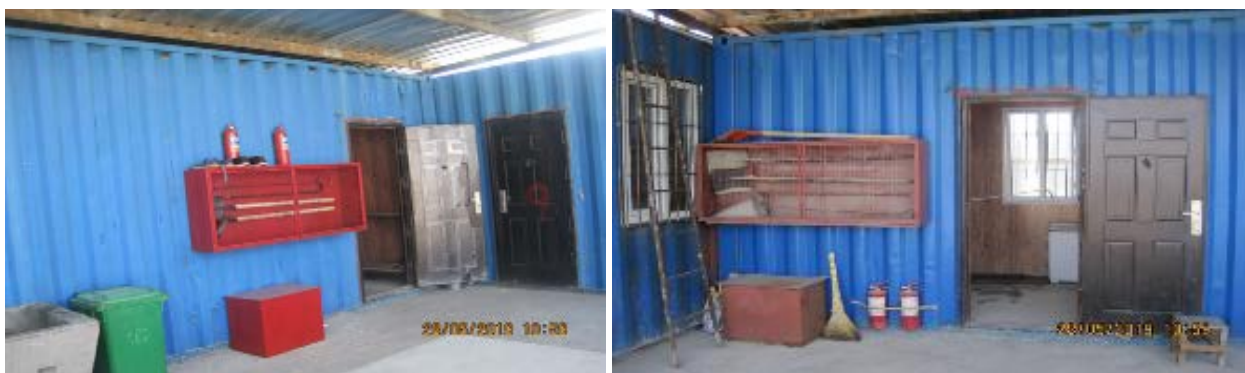
**Рисунок 16 Материалы ТБиОЗ рядом с кухней**

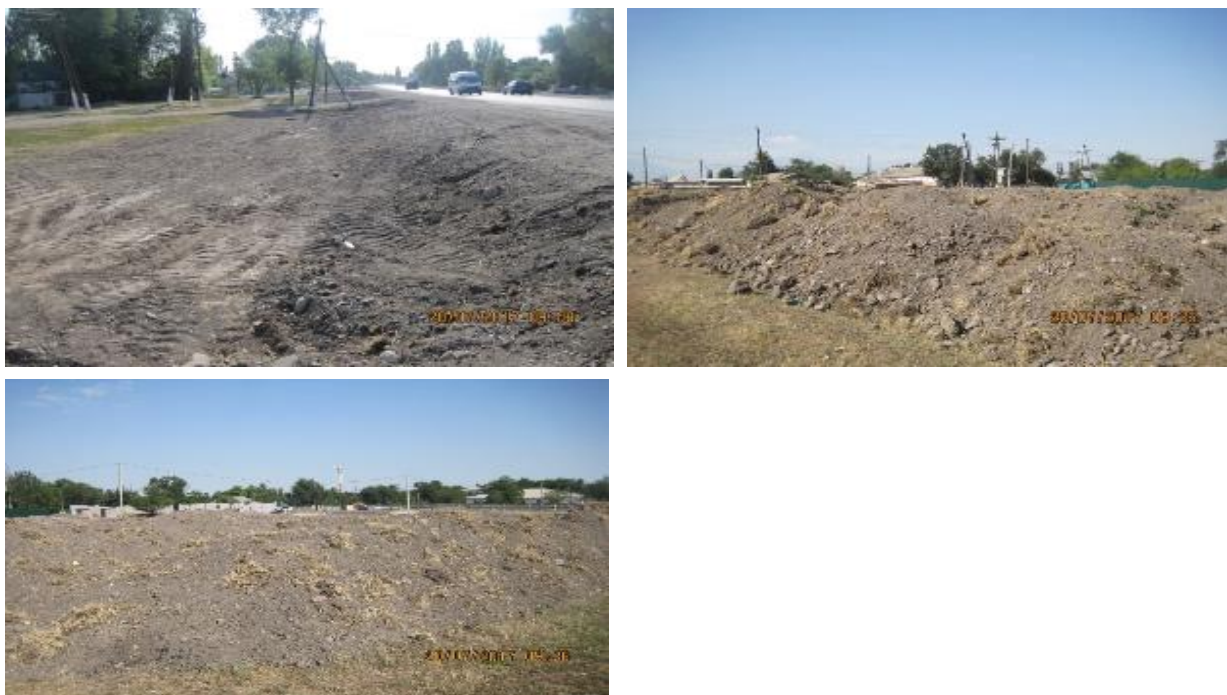
60. Получение разрешения от природоохранных органов для снятия верхнего слоя почвы в строительном коридоре не требуется. Подрядчик получил разрешение от местных властей для хранения верхнего слоя почвы на нескольких участках. Насыпи почвы хранятся на высоте не более 1,5 м и максимально защищенное от воздействия элементов (Рисунок 18), в основном, от ветра в сезон сухого строительства. В настоящее время удаляется верхний слой почвы на площади 1,5 га. В настоящее время общая удаленный объем не изменился по сравнению с предыдущим отчетным периодом, а именно 30 000 м<sup>3</sup>.

**Рисунок 18. Размещение почвы и хранение вдоль трассы**

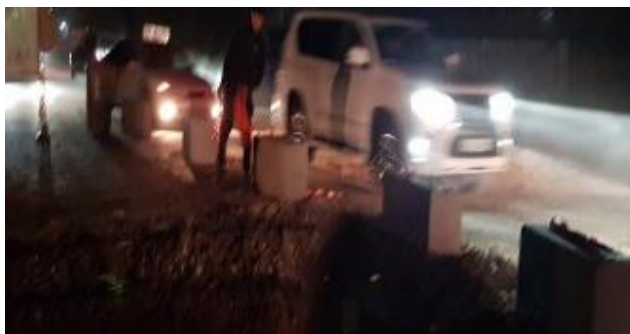
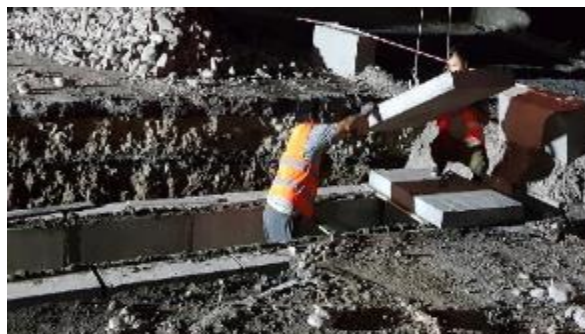
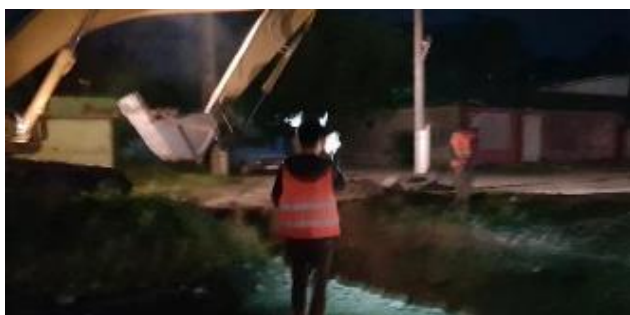
65. Также в селе Александровка работа производилась и в ночное время, при этом не соблюдались нормы и правила по технике безопасности, т. е. люди находились на рабочих местах в темное время суток без касок, некоторые без жилетов, без регулировщика без ограждений и без освещений. Подрядчик выдал это оборудование рабочим, но не навязывает его использование, скорее всего, потому что фактически выполнял работу субподрядчик, который не следует инструкциям. Во время подготовки отчета подрядчик принял все комментарии и приступил к их устранению.

66. Также со стороны Инженера, Подрядчику было поручено: при работе в ночное время необходимо обеспечить присутствие инженера по технике безопасности и начальника участка, а также обеспечить дополнительное освещение и регулировщика со спецодеждой; обеспечить восстановление или обустройство временных пешеходных переходов.

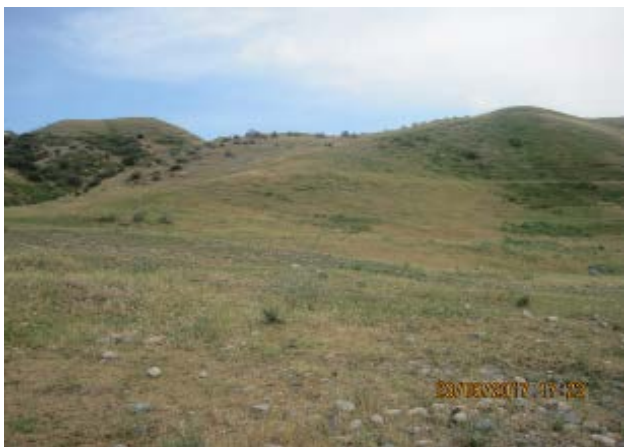
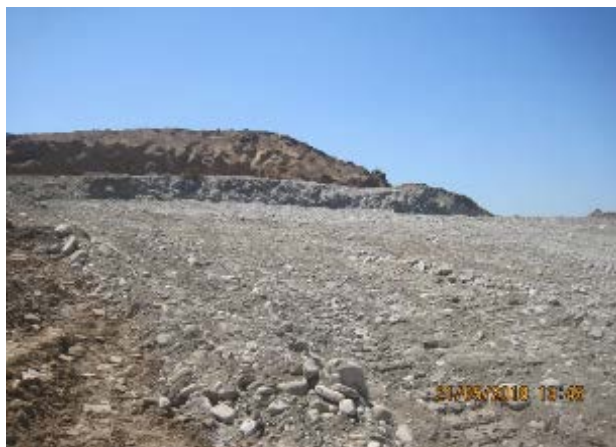
114. В течение отчетного периода нарушений при разработке карьера не выявлено (Рисунок 33). В настоящее время работы на карьере завершены. Подрядчику напомнили и обязали полностью восстановить участок в течение 2019 года, как это определено в Приложении 14 СПУОС к ПЭО. Прежде чем начинать какую-либо деятельность, подрядчик должен, согласно законодательству Кыргызской Республики, подать проект реабилитации в Государственное агентство по охране окружающей среды и лесного хозяйства.

**Рисунок 33.** Карьер Желамыш до (слева) и после разработки (справа)

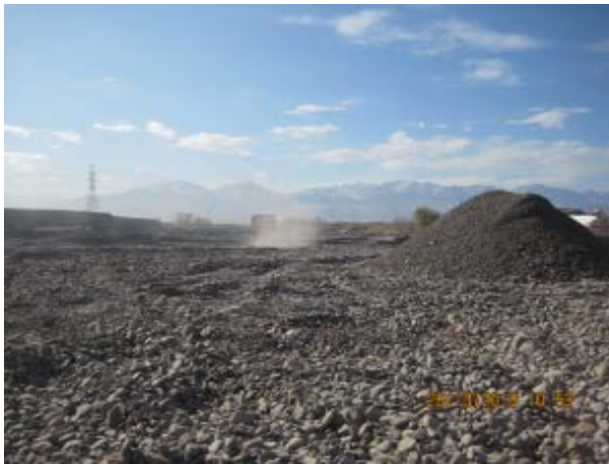
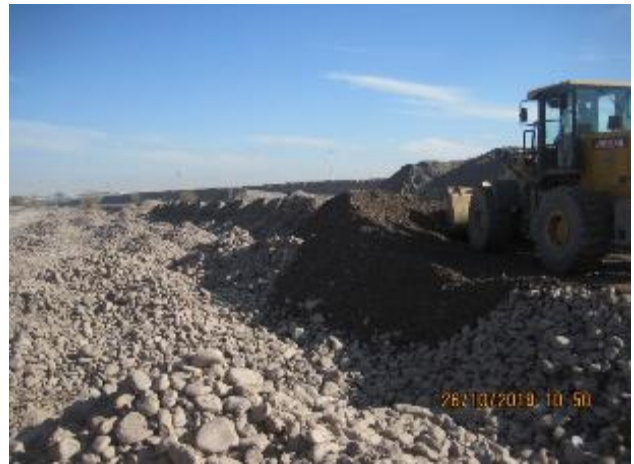
115. Разработка карьера Кара-Балта была начата в сентябре 2018 г. Проводились работы по выемке, просеиванию и созданию запасов материала на отвалах до конца Ноября, когда работы на проекте были приостановлены на зимний период. В течение отчетного периода были отмечены несоблюдения требований глубины разработки карьера, которые были решены Подрядчиком после соответствующих замечаний Инженера. (Рисунок 34. Карьер Кара-Балта)

**Рисунок 34. Разработка карьера Кара-Балта**

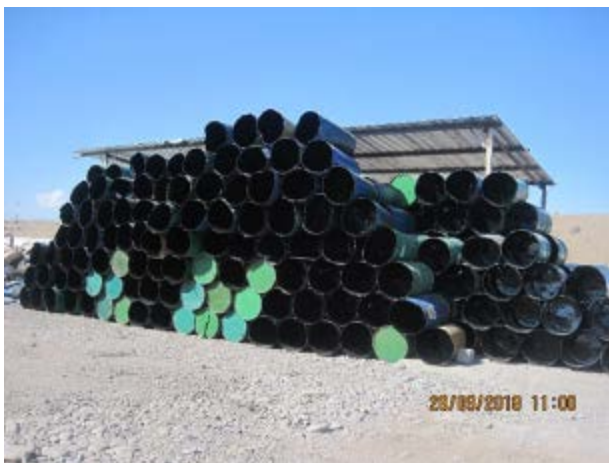
116. Проблемы с битумом – После проведения проверок инспекторами КСН в сентябре 2018 года и срочного призыва остановить утечку битума, Подрядчик построил водонепроницаемую бетонную площадку для хранения битума. Больше утечек битума не наблюдалось. В настоящее время битум доставляется в бочках (около 11,500 тонн в период с января по май 2019 года). Пустые бочки хранятся на территории АБЗ (Рисунок 35) и используются в качестве защитных барьеров на участках проведения дорожных работ.

**Рисунок 35. Хранение пустых бочек из-под битума**

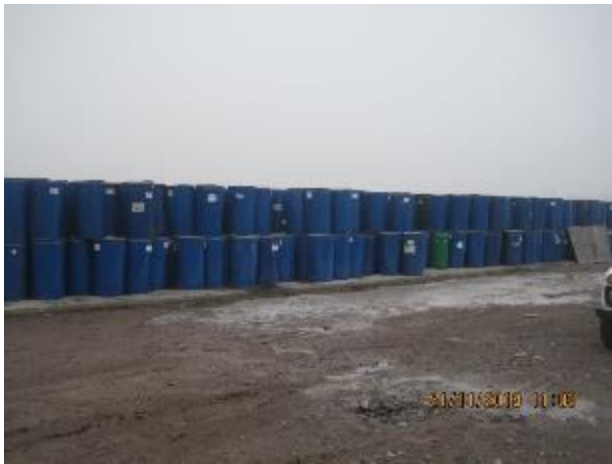
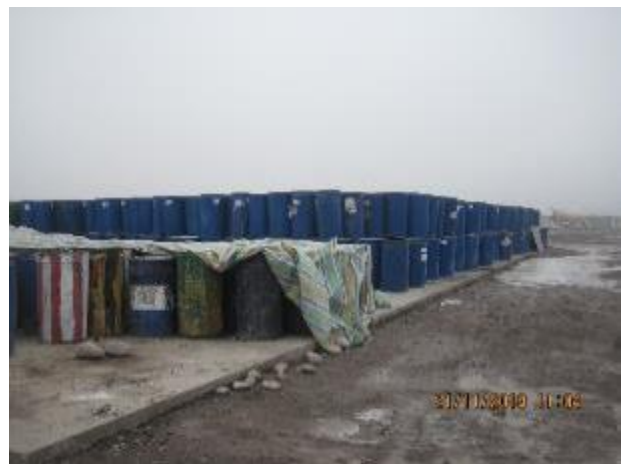
117. В конце ноября на территорию завода был завезен битум в металлических бочках, которые были заскладированы на подготовленной площадке (Рисунок 36).

**Рисунок 36 Битум в металлических бочках, заскладированный на специально подготовленной площадке**

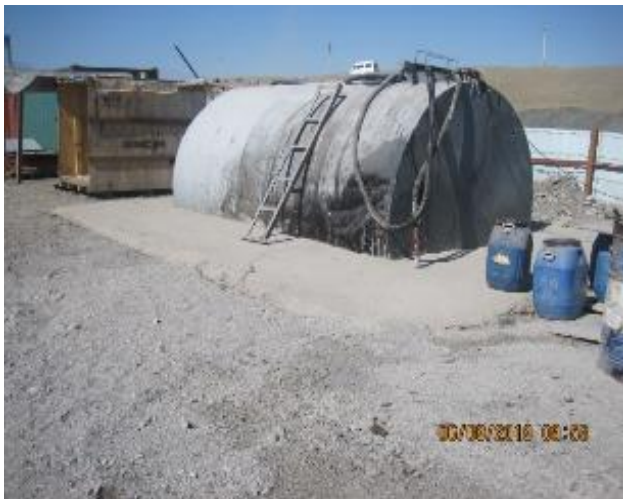
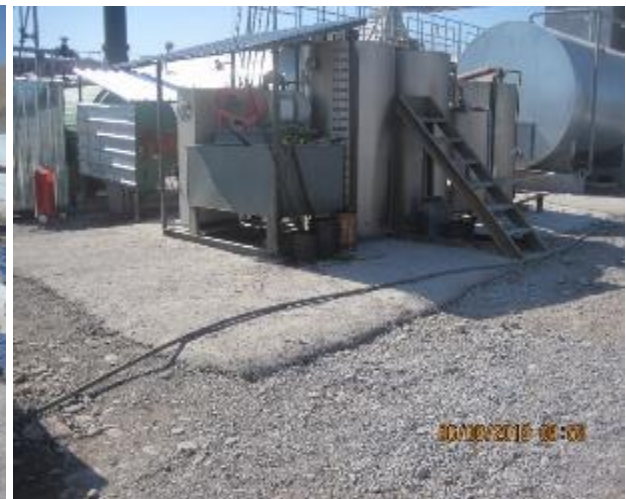
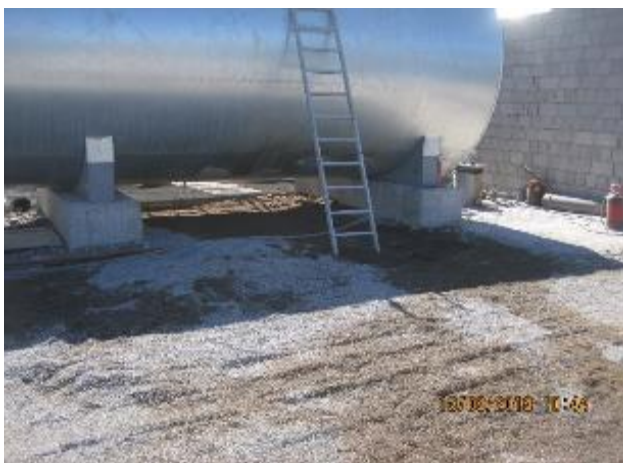
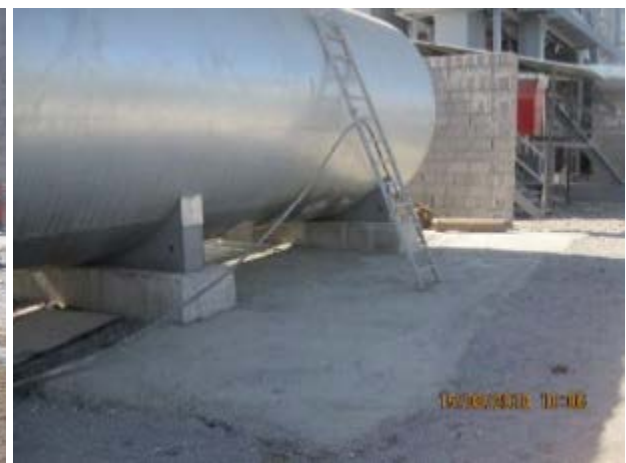
118. Во время эксплуатации завода, вся почва вокруг емкостей с химическими веществами, должна быть защищена от стоков и разливов опасных материалов непроницаемым защитным покрытием. В конце Подрядчик завершил эту работу (Рисунок 37).

**До**  
**Рисунок 37 Емкости для хранения**

**После**  
**химикатов с бетонной площадкой,**  
**обеспечивающей легкую очистку**

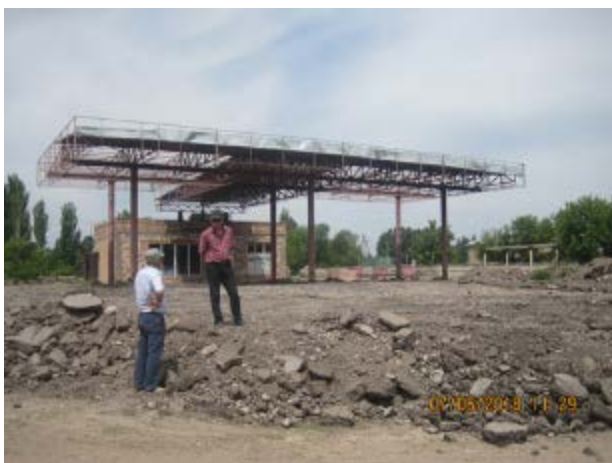
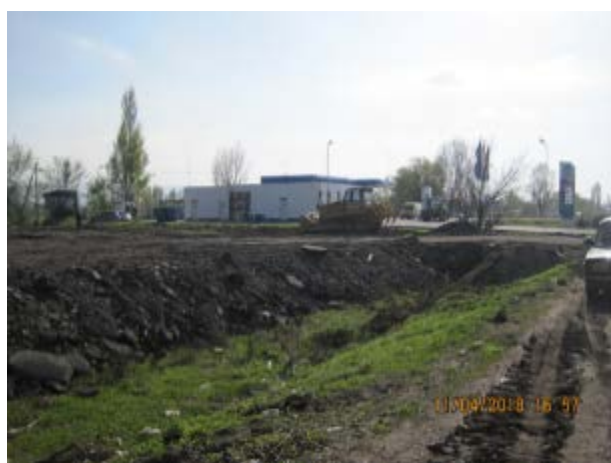
**Рисунок 39. Старый асфальт для засыпки частных участков по просьбе жителей**

129. В 2018 году после получения разрешений от местных властей и природоохранных органов, старый асфальт был вывезен на второстепенные сельские дороги. При каждой доставке местное должностное лицо контролировало укладку измельченного асфальта (Рисунок 39). Если куски асфальта были слишком большими, подрядчик собственной техникой разламывал большие куски.

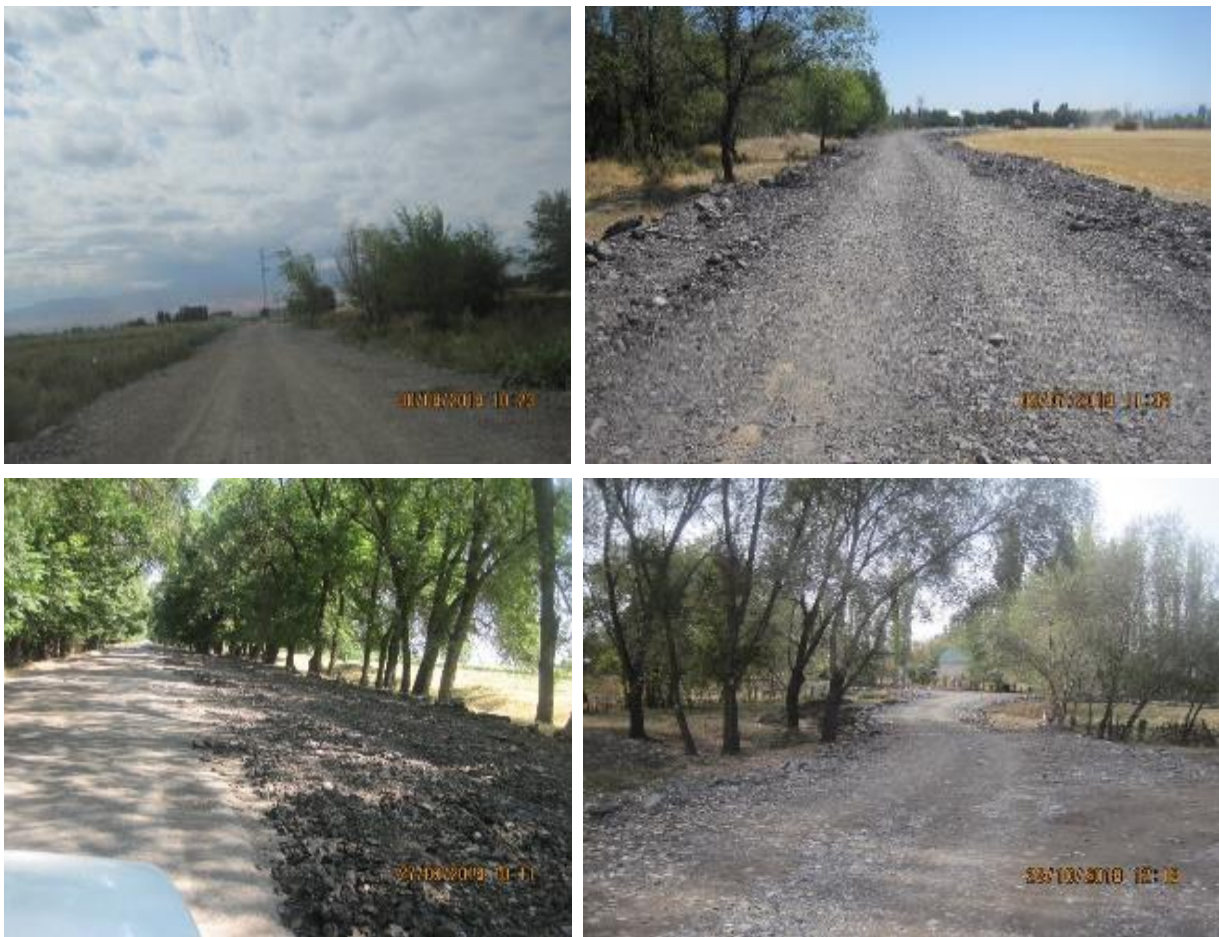
Рисунок 40. Старый асфальт на местных небольших дорогах и переулках

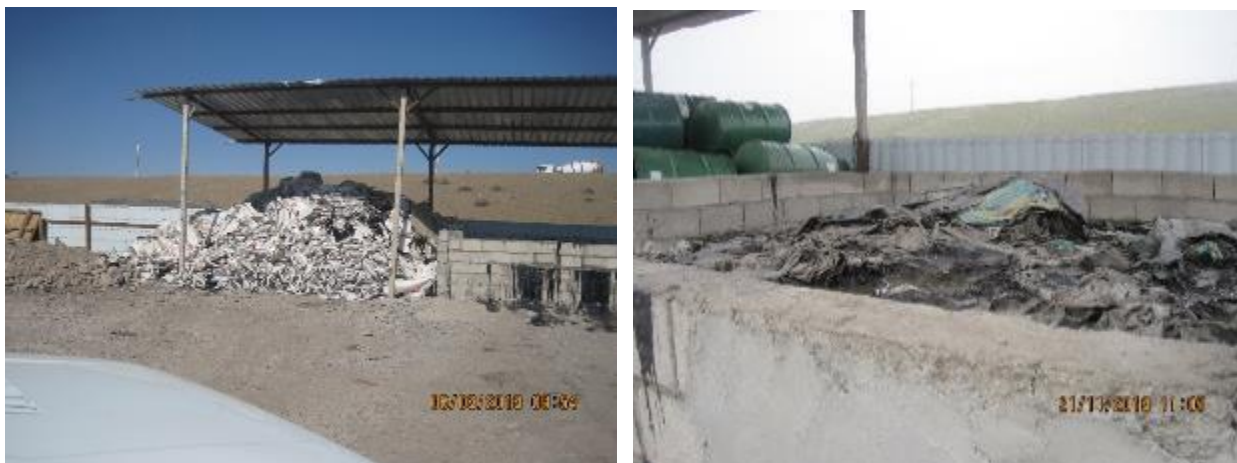
133. Внутренняя полиэтиленовая оболочка с остатками битума заскладирована в бетонированный бункер, построенный рядом с установкой по производству асфальта. После отделения / удаления остатков битума полиэтиленовые оболочки будут вывезены на свалку, разрешенную ГЭТИ.

Рисунок 41. Пластиковая упаковка битума и вывоз

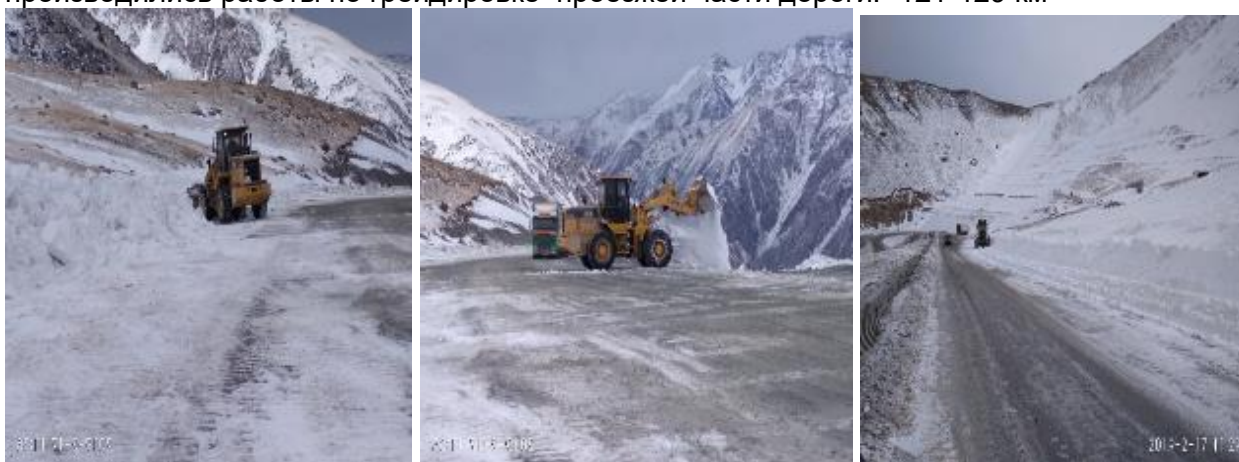
- Очистка проезжей части и обочин (автогрейдером, погрузчиком). 61-129км в зимнее время года. Производилась постоянная очистка обочины дороги от снега, также производились работы по грейдировке проезжей части дороги. -121-129 км

Рисунок - 2. Чистка поверхности дороги в зимнее время года

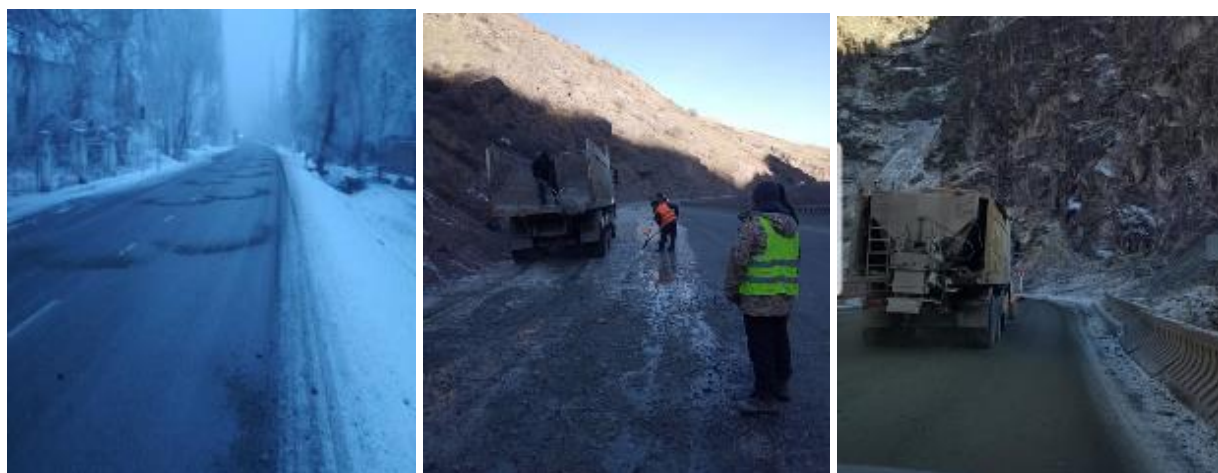
- Подсыпка автодороги песком (мех. способом и вручную) 61-129,5км

Рисунок-3. Подсыпка автодороги песком

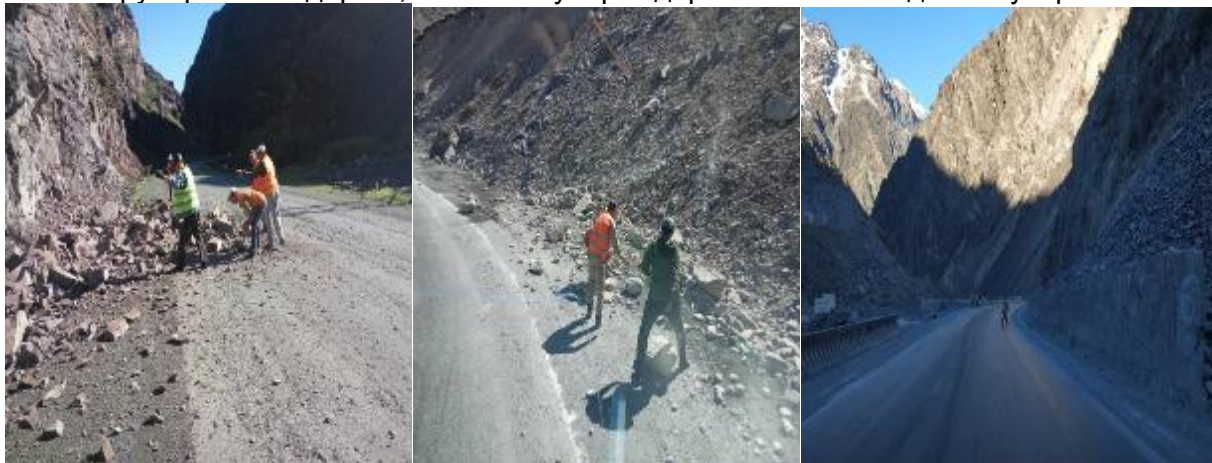
- Очистка дорог от мусора и камнепадов. 81-129,5км. Постоянно проводилось патрулирование дороги, очистка и уборка дороги от камнепадов и мусора.

Рисунок-4. Очистка дорог от мусора и камнепадов

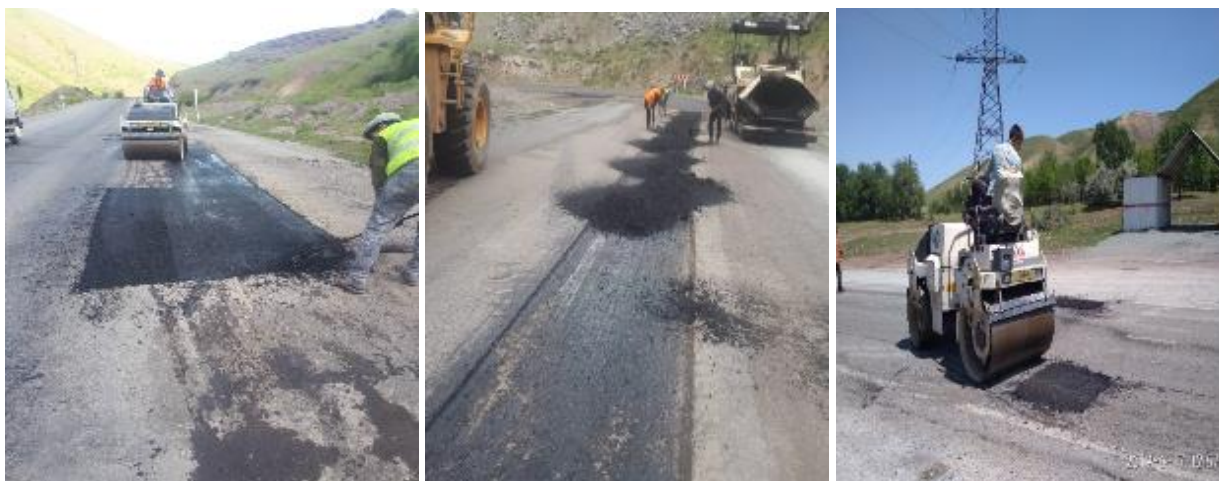
- текущий ремонт дорожной одежды (ямочный ремонт, заливка трещин, чистка);  
Участок 76,500-101,00 км

Рисунок - 5. Текущий ремонт дорожной одежды

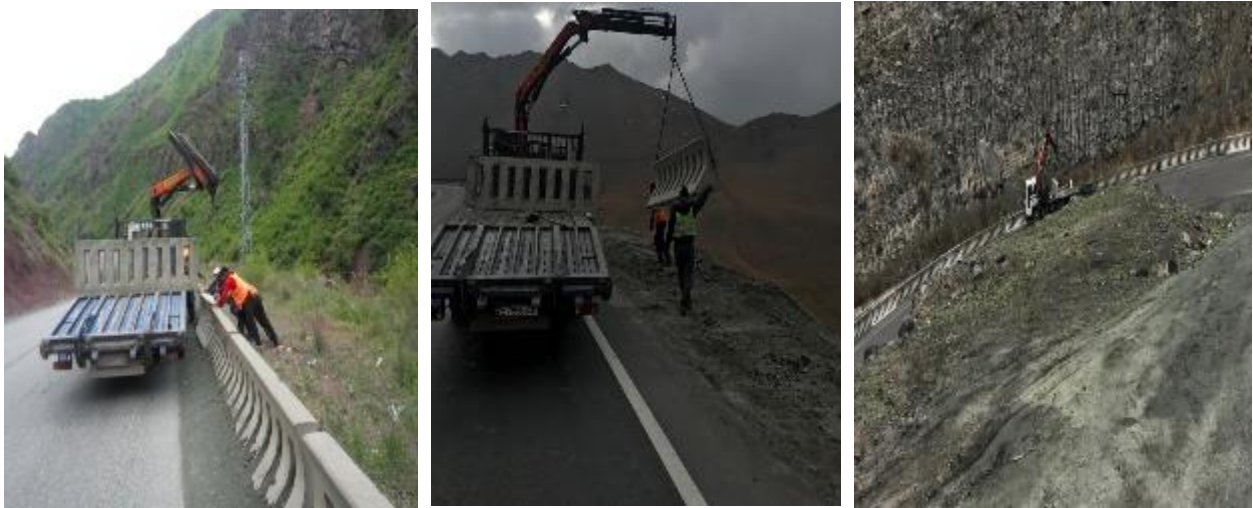
- Установка парапетов ББ-3. Заменены непригодные, барьерные ограждения типа «Будильник»- 70шт, на участке 114-121км

Рисунок 6 - Установка парапетов ББ-3. Заменены непригодные

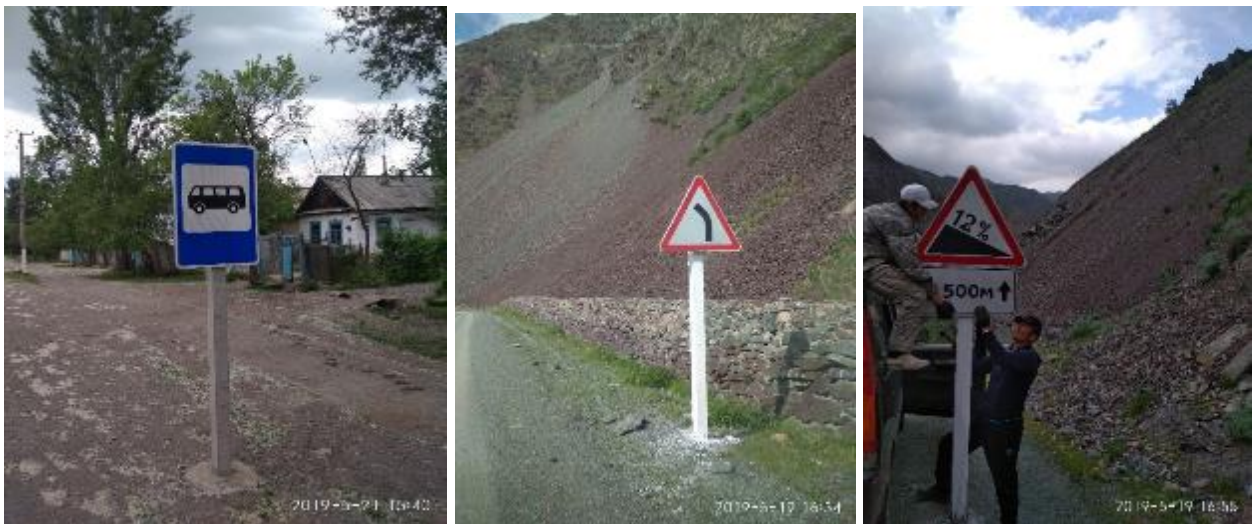
- чистка и ремонт/замена дорожных знаков и обеспечение мер дорожной безопасности;

Рисунок 7 Установка дорожных знаков

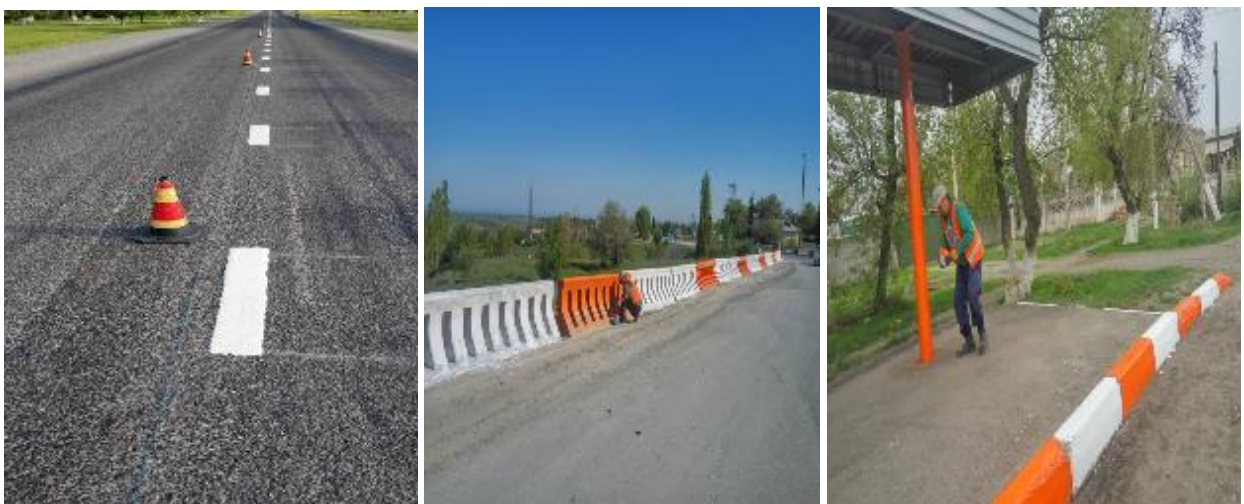
- Производились горизонтальные, маркировочные работы с отражающими материалами, побелка, покраска искусственных дорожных сооружений, автопавильонов, мостов, сиг.столбиков, километровых столбиков, парапетов.

Рисунок - 8. Дорожная разметка

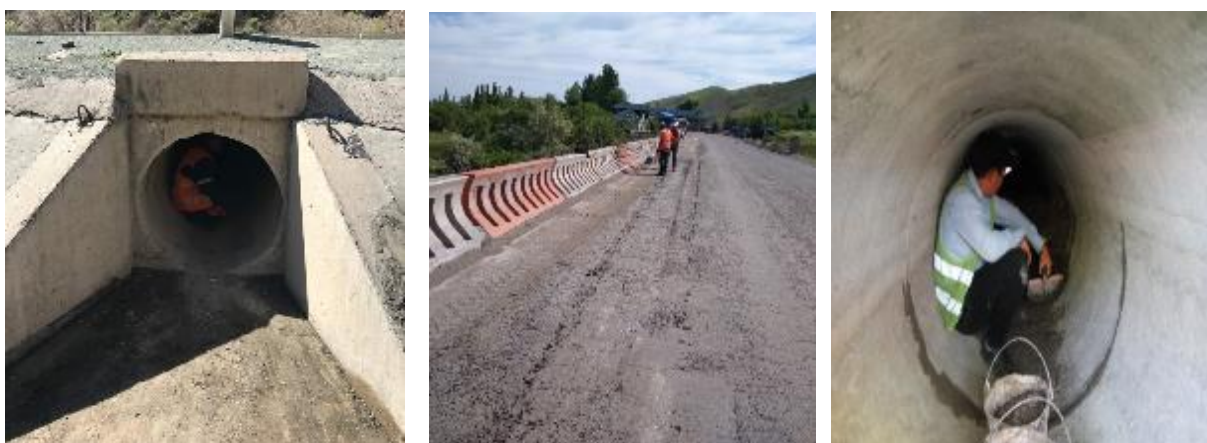
23. *Чистка и ремонт дренажных сооружений* - Всего на участке имеется 96 водопропускных труб, которые содействуют стоку и дренажу воды, с одной стороны, дороги на другую, по уклону. В летнее время года эти сооружения свободны от воды и там проводились ремонтные работы, не затрагивая сезонный водоток. Трубы представляют собой сборные бетонные трубы, которые очищаются вручную. Для ремонтных работ каждого сооружения требуется небольшой объем материала (около 20-50 кг), который смешивается вручную или с помощью небольшой бетономешалки, наносится и отделяется окончательно вручную. Все трубы размещаются в земляных/грунтовых кюветах. Работа состоит из удаления грязи и мусора для обеспечения беспрепятственного потока воды. Очистка водопропускных труб 61-129 км (96 шт.)

Рисунок - 9. Очистка водопропускных труб

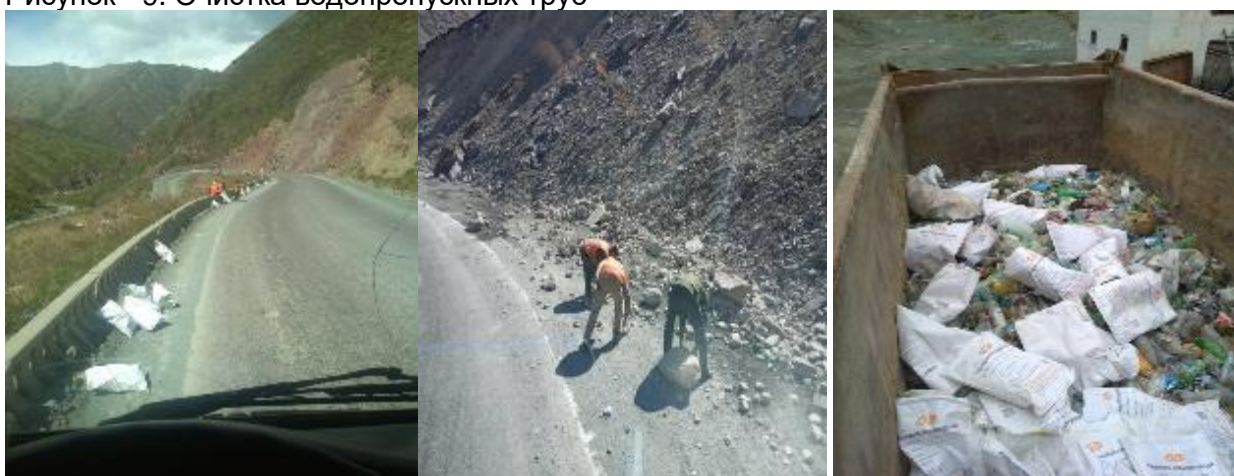
Рисунок-10. Сбор мусора вдоль дороги
