Номер проекта: 45169-001
Номер кредита: ADB Loan 3056-KGZ (SF)
Номер гранта: 0366-KGZ (SF)

Полугодовой отчет по мониторингу окружающей среды
с 1 января по 30 июня 2020 года

Проект по Улучшению Коридора ЦАРЭС-3 (Автодорога Бишкек - Ош), Фаза 4 (КМ 15.9-КМ61)

Волкова Татьяна, Национальный Специалист по Охране Окружающей Среды TEMELSU international engineering services inc., e.GEN CONSULTANTS LTD и Kyrgyz TREC International Ltd

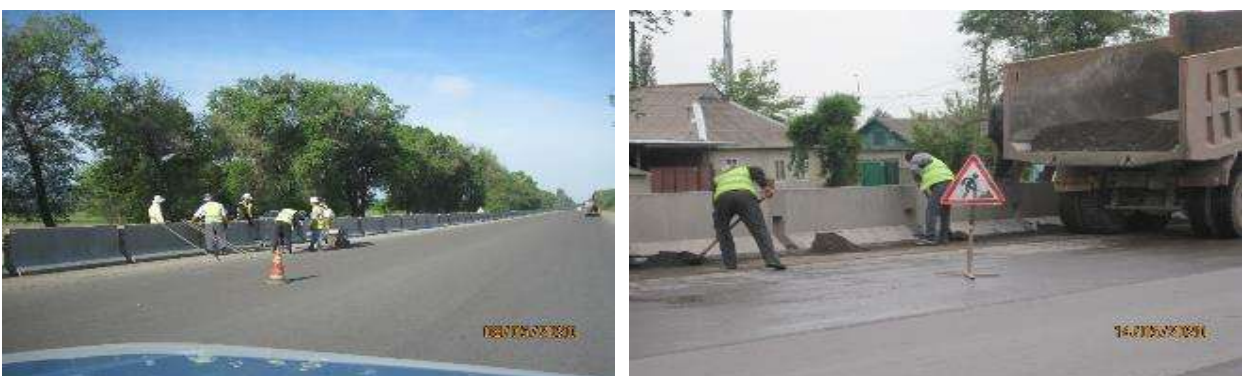
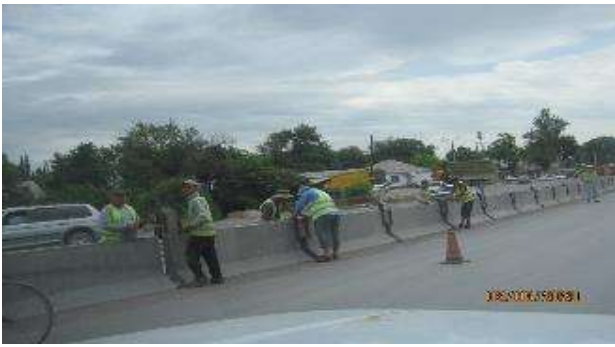
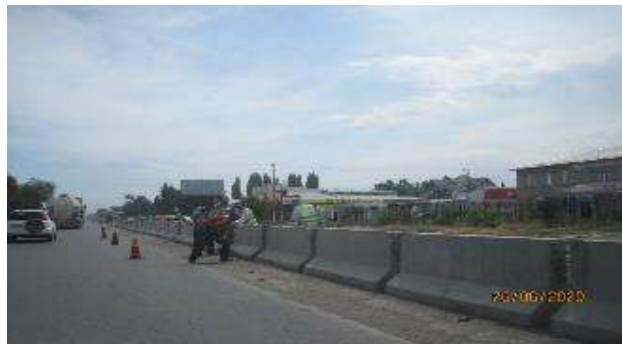
Рисунок 8 Установка разделительных ограждений парапетов типа «Нью Джерси»

28. В отчетный период на дороге также проводились работы по установке и укреплению парапетов. Грунт, накопившийся возле парапетов за зимний период, вычищался и своевременно вывозился.

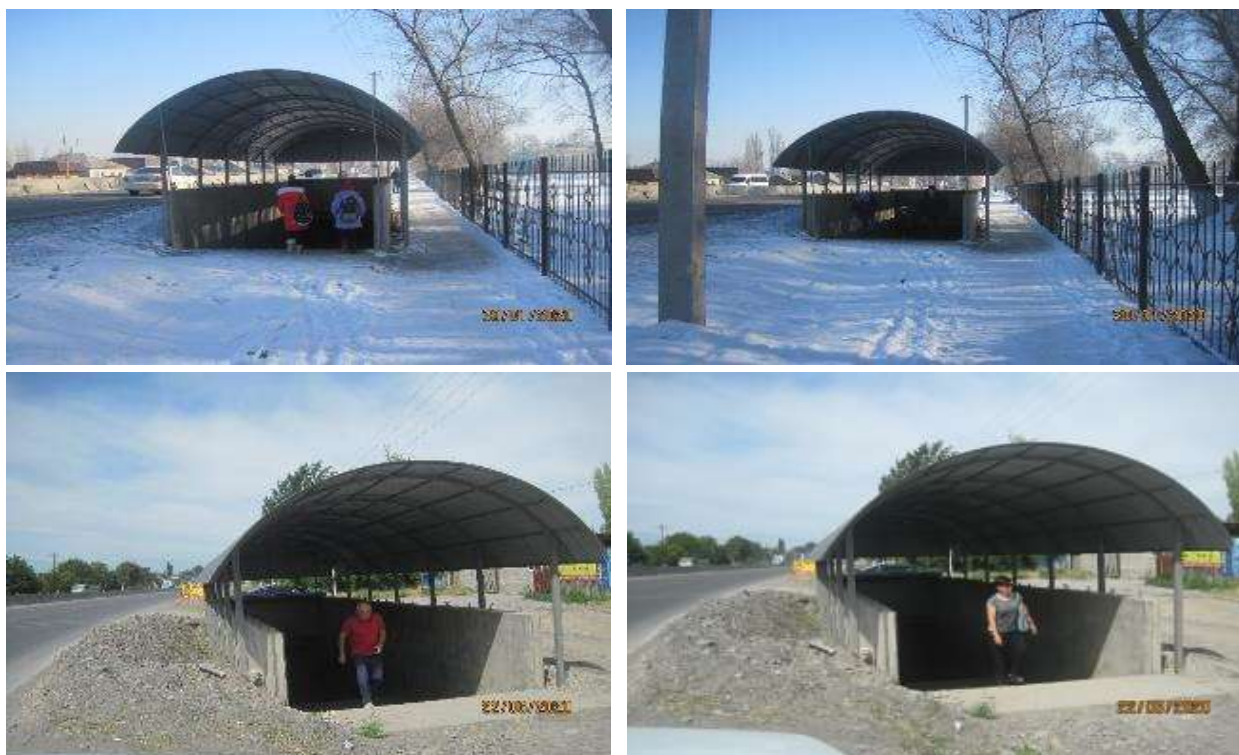
Рисунок 11 Строительство и реабилитация подземных переходов

31. В настоящее время практически закончено строительство пяти подземных пешеходных переходов, до конца 2020 года подрядчик планирует завершить работы по обустройству подземных пешеходных переходов. Взрослое население и дети в настоящее время переходят через дорогу по некоторым подземным переходам, для этого было установлено временное освещение. Учитывая, что при строительстве подземных пешеходных переходов было отмечено наличие близкого залегания уровня подземных вод Консультант ведет постоянный мониторинг данных объектов на предмет выявления подтопления, для возможности своевременного устранения.

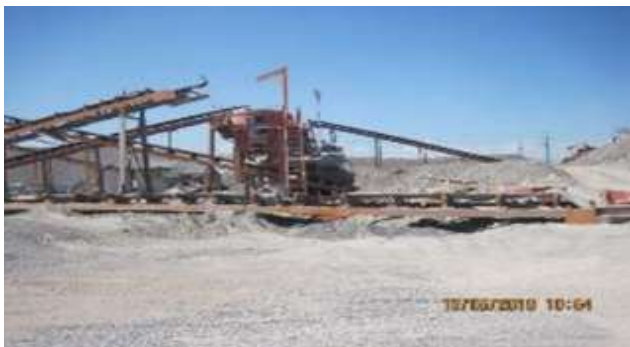
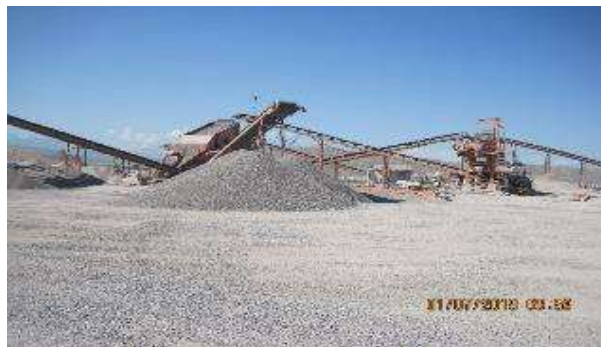
Рисунок 14 Камне-дробильная установка

41. Сырье для производства щебня и песка автосамосвалами поступает на камнедробильную установку из карьера Ак-Суу 2. Дробление сырья осуществляется на линии в дробилках. При дроблении производится орошение водой, что сокращает выброс пыли на 70% пыли неорганической. Рассев производится с промывкой - на виброгрохотах, транспортировка осуществляется ленточными транспортерами. В течении отчетного периода камне-дробильная установка часто выходила из строя, не работала. Пыление во

время работы не отмечалось. Персонал подрядчика, задействованный в работе камнедробильной установки обеспечен средствами индивидуальной защиты (каска, респираторы, наушники).

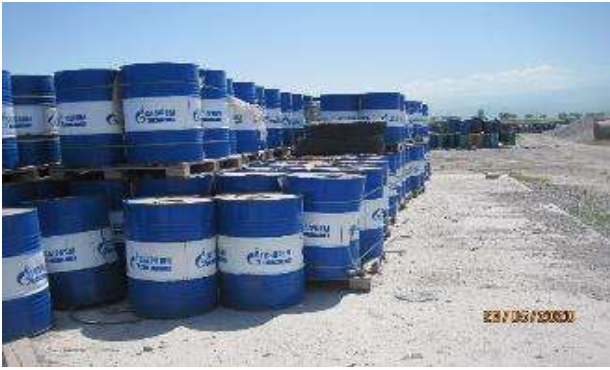
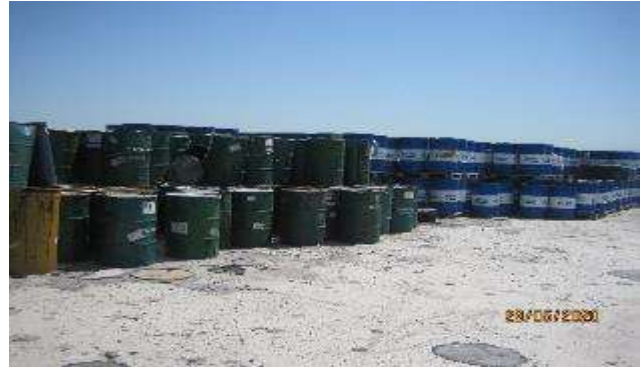
Рисунок 20 Бочки с битумом на специально оборудованной площадке

50. На промплощадку завезено большое количество бочек с битумом, которые частично размещены на специально подготовленной площадке. Большое количество бочек установлено на грунт, покрытый гидроизоляционным материалом.

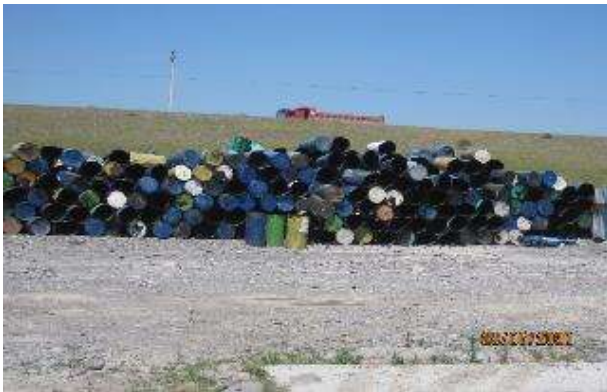
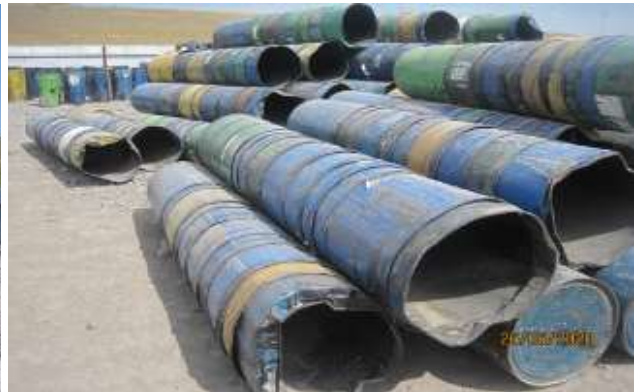
Рисунок 21 Пустые бочки из под битума подготовленные к утилизации

51. На промплощадке накапливается большое количество пустых битумных бочек и металлических крышек. Инженер дал Подрядчику инструкции о необходимости утилизации неиспользованных пустых бочек.

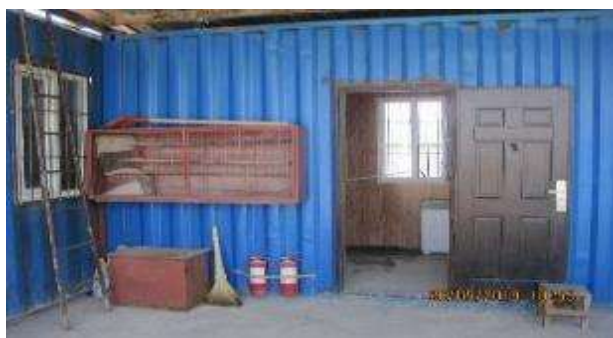
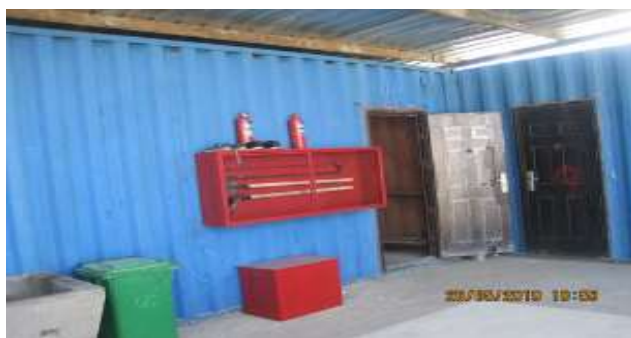
55. После устного предупреждения о необходимости оборудования противопожарного щита, были установлены 2 щита на территории лагеря.

Рисунок 23 Противопожарные щиты на территории лагеря

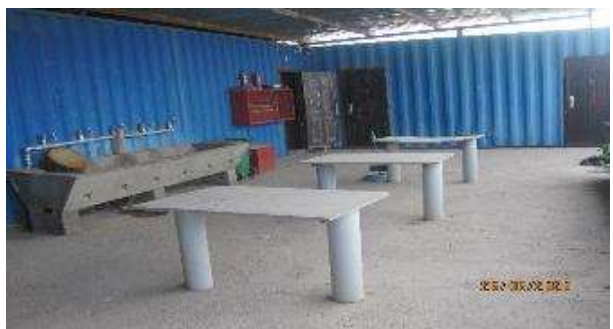
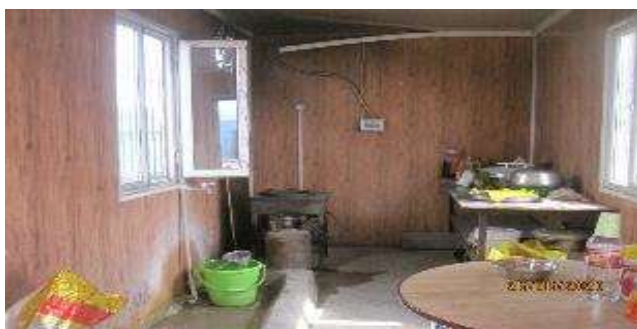
56. Также было дано предупреждение по выносу газовых баллонов из помещения кухни и размещения их в металлических шкафах на улице, но данное предупреждение было проигнорировано. Подрядчик после неоднократных уведомлений со стороны Консультанта, закрыл кухню, оставив только столовую. Завоз еды для рабочих осуществляется с базы с.Беловодское или с.Сокулук.

Рисунок 24 Место для приема пищи и газовые баллоны в помещении кухни

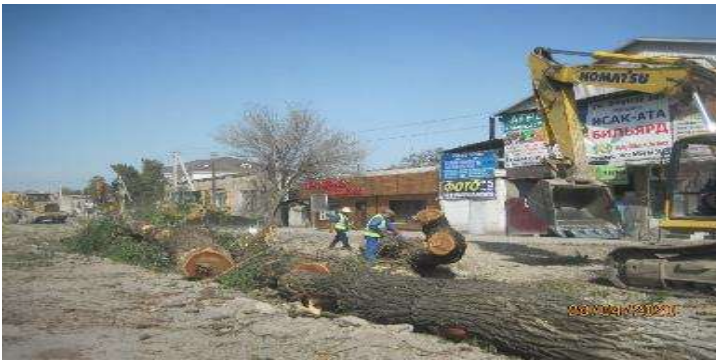
59. За отчетный период производились единичные сносы деревьев по согласованию со службами по переносу электрических и телефонных столбов в с. Беловодское (участок 6). Данные деревья не являются дополнительными и входят в ранее определенное количество деревьев, попадающих под вынужденную вырубку, но из-за наличия рядом с ними электрических сетей, вырубка была не возможна. Разрешения на их снос было получено еще в начале 2019 года. Все стволы и корни были вывезены в места, определенные местными властями.

Рисунок 25 Вырубка деревьев в с. Беловодское

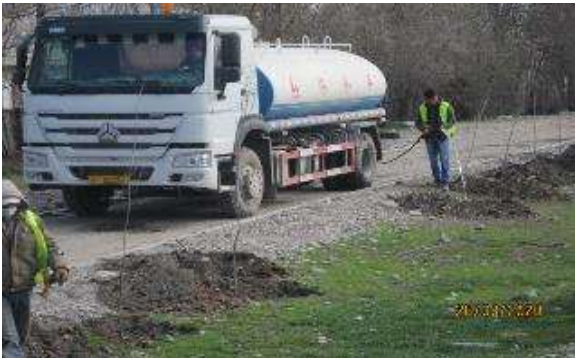
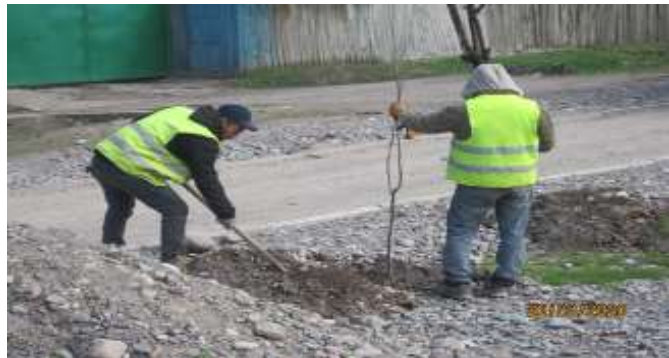
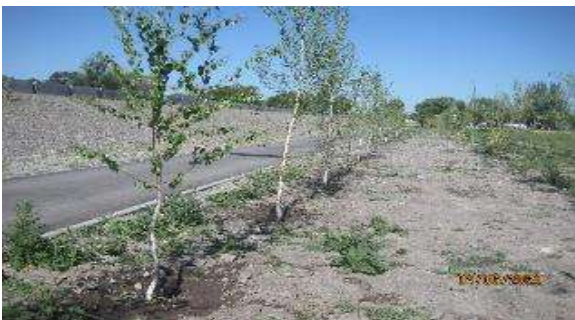
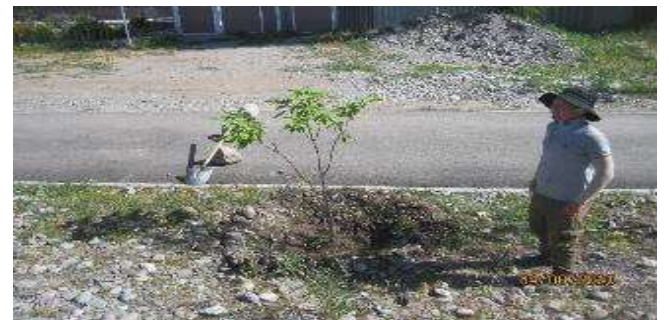
60. Саженцы, посаженные осенью и весной (600 штук), находятся в удовлетворительном состоянии. Но с установлением жаркой погоды, саженцы нуждаются в систематическом регулярном поливе.

Рисунок 26 Посадка и уход за саженцами

61. Подрядчику было отправлено письмо о необходимости производить регулярные поливы каждые 3 дня.

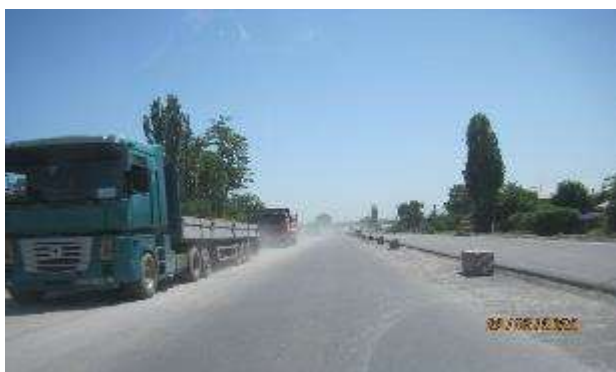
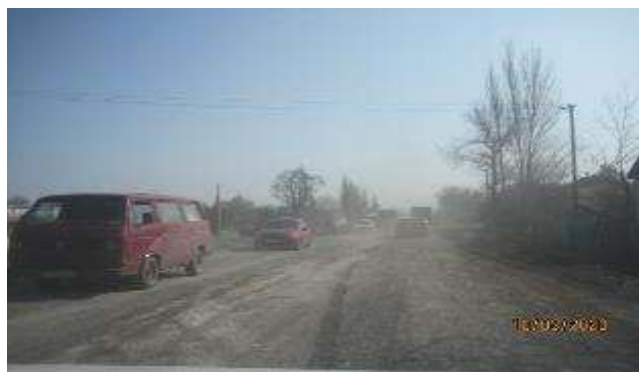
Рисунок 27 Повышенное пылеобразование на участках проведения строительных работ

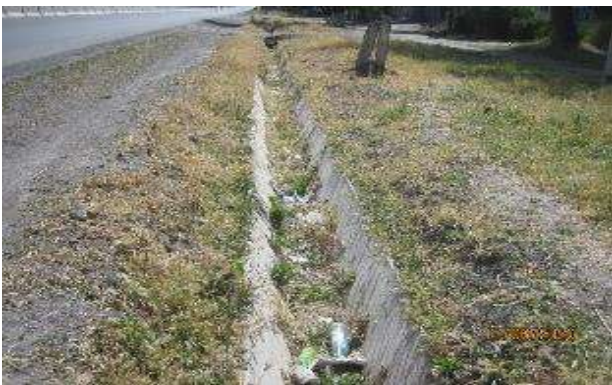
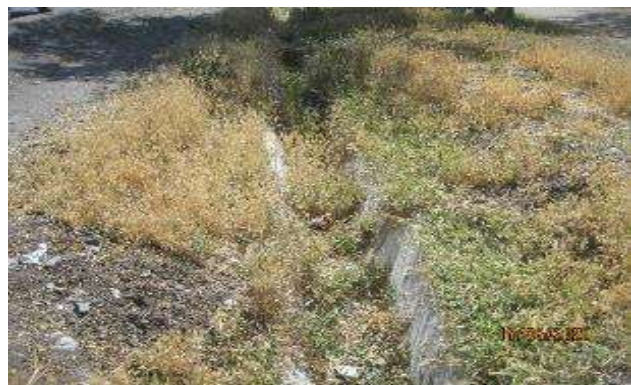
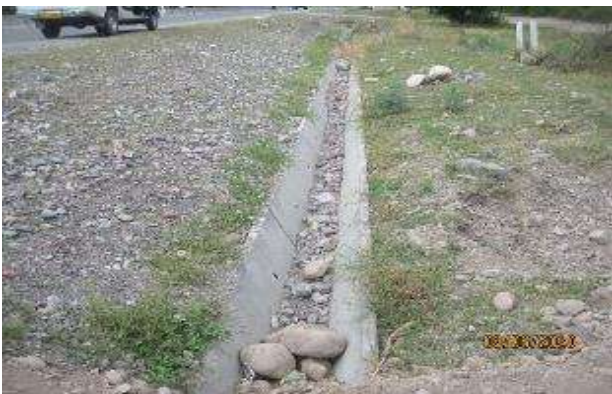
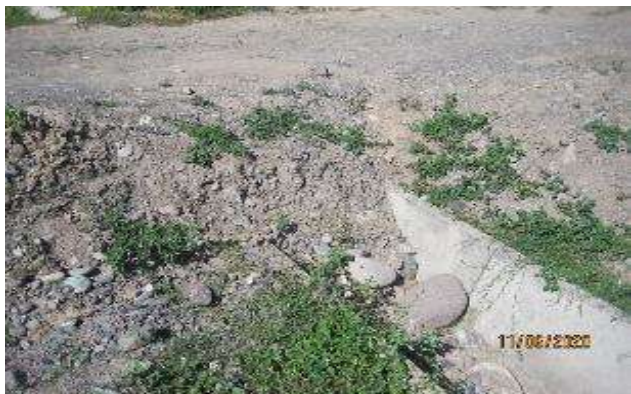
85. Ранее установленные лотки заросли травой, засыпаны строительными отходами. Подрядчику было отправлено письмо об устранении выявленных нарушений.

Рисунок 30 Состояние ранее установленных лотков

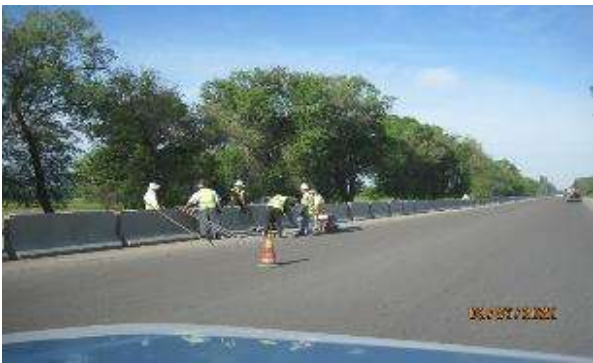
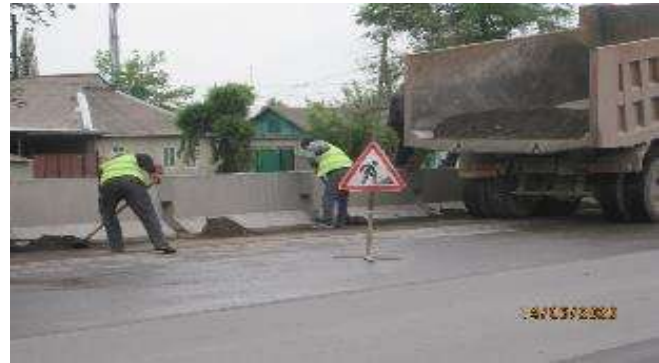
89. В дальнейшем, грунт, накопившийся возле парапетов за зимний период, вычищался и своевременно вывозился.

Рисунок 32 Очистка парапетов от накопившегося за зиму грунта

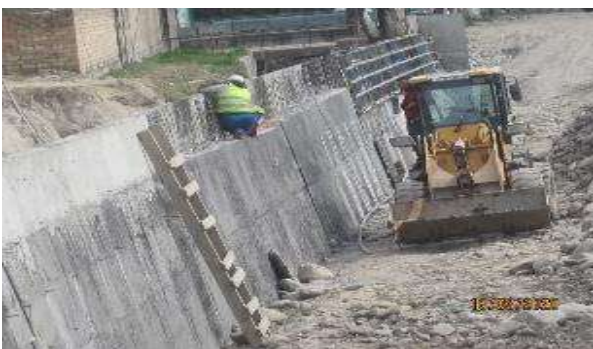
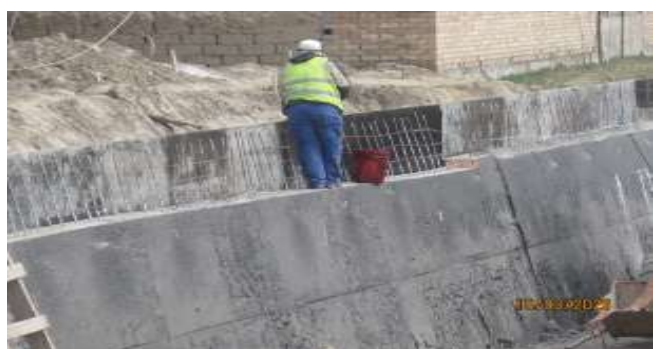
Рисунок 33 Нарушение техники безопасности при строительстве моста на канале Жантай

91. Во время проведения работ при строительстве моста на канале Жантай (КМ 24+110) отмечались факты нарушений техники безопасности. При наличии специальных устройств для работ на высоте - приставных лестниц, рабочие работали, не применяя их. Подрядчику

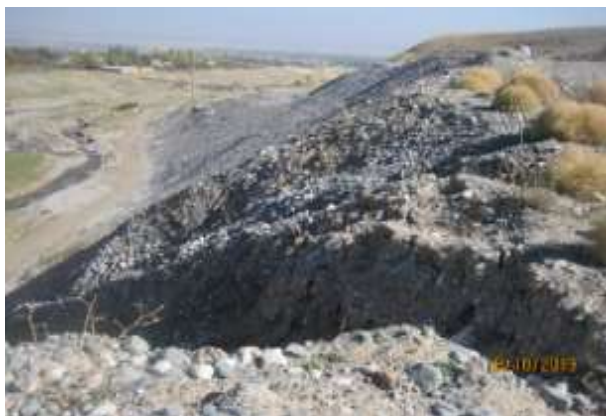
94. В настоящее время до проведения приема-передачи надлежит провести следующую работу на карьерах: Карьер Джеламыш. В настоящее время промоины и крутые откосы на карьере Джеламыш могут представлять опасность для населения и домашних животных.

Рисунок 35 Карьер Джеламыш в настоящее время

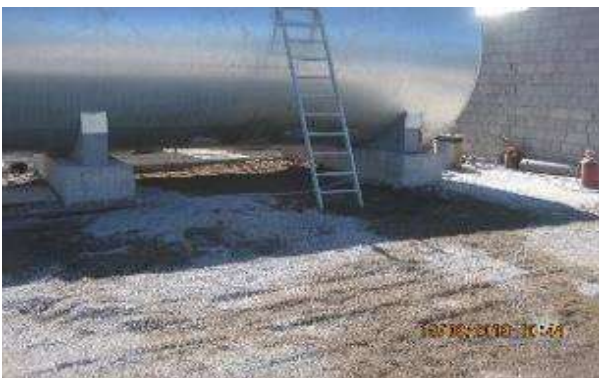
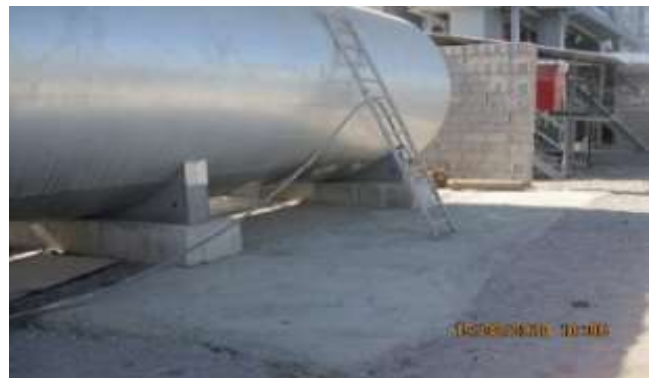
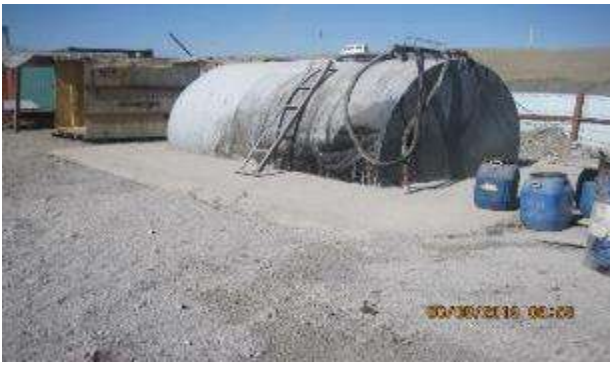
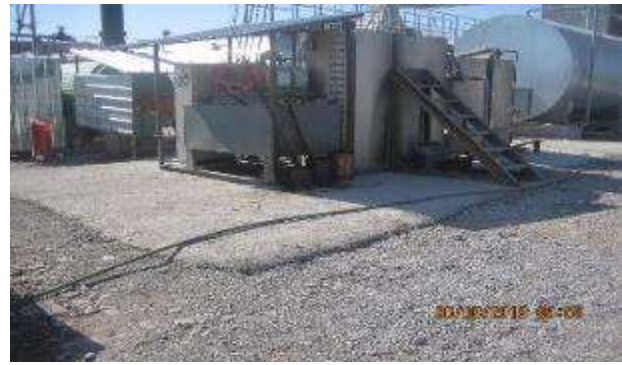
102. Во время эксплуатации завода, вся почва вокруг емкостей с химическими веществами, должна быть защищена от стоков и разливов опасных материалов непроницаемым защитным покрытием.

Рисунок 38 Непроницаемое защитное покрытие вокруг емкостей с химическими веществами

103. Подрядчику было рекомендовано почву вокруг емкостей с химическими веществами, защитить от стоков и разливов опасных материалов непроницаемым защитным покрытием. Данные рекомендации были учтены и выполнены Подрядчиком.

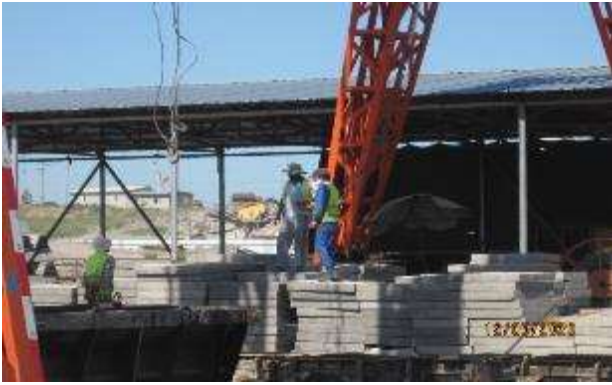
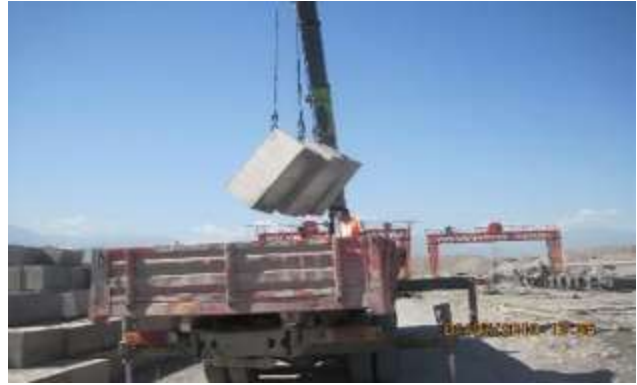
107. Несмотря на регулярно проводимый инструктаж специалистом по Технике безопасности Подрядчика, на полигоне изготовления железобетонных изделий были отмечены нарушения/несоблюдения техники безопасности при производстве работ при подъеме и перемещении груза, подвешенного с помощью крюка мостового крана. Вопрос соблюдения и выполнения требований техники безопасности будет контролироваться со стороны Консультанта на постоянной основе. В течении июля месяца специалистом по технике безопасности Подрядчика будут проведены дополнительные лекции для персонала.

Рисунок 42 Нарушения техники безопасности

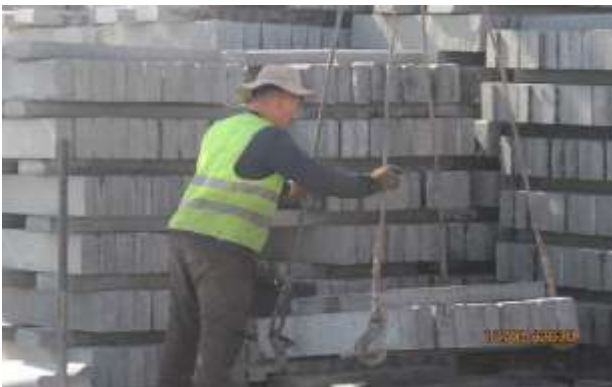
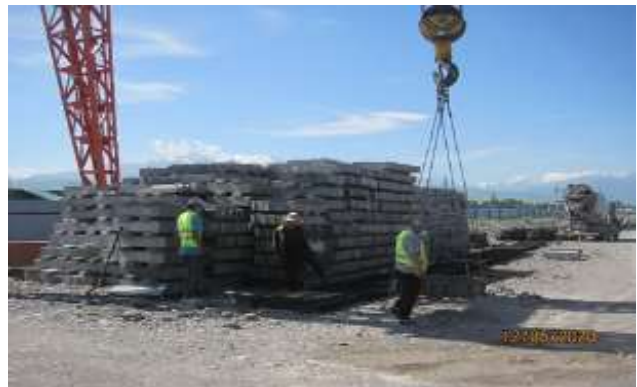
Рисунок 43 Отсутствие средств индивидуальной защиты у рабочих на полигоне изготовления железобетонных изделий при подъеме и перемещении груза

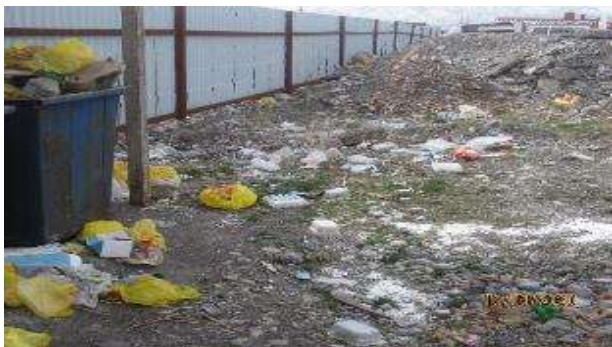
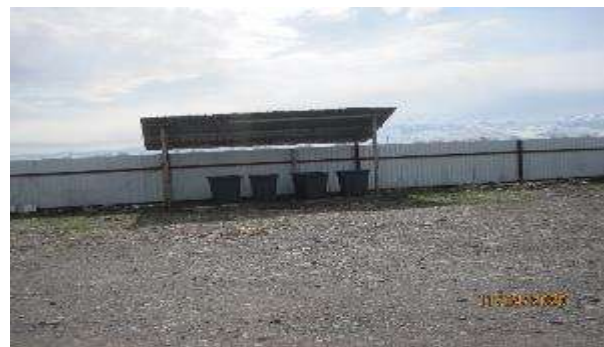
108. Ранее было установлено, что территория производственной площадки была замусорена бытовыми отходами. Было отправлено письмо Подрядчику. В настоящее время территория очищена от бытовых отходов.

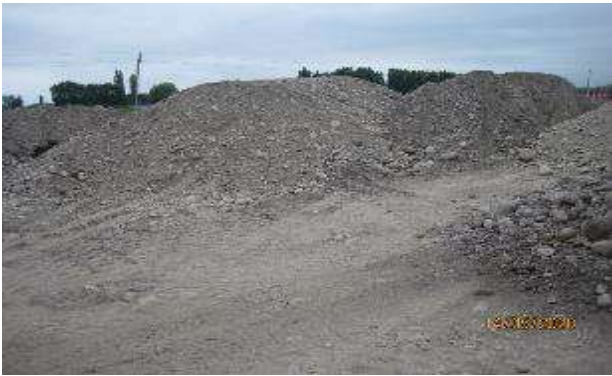
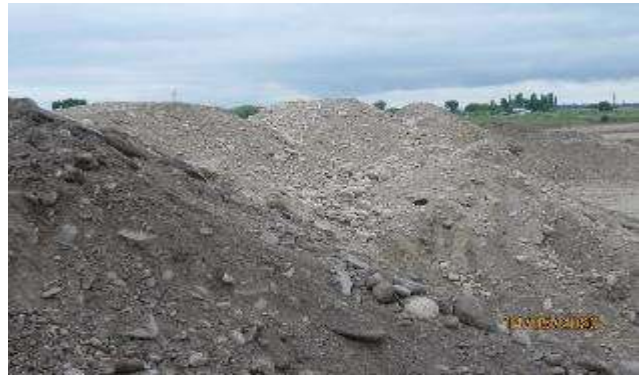
Рисунок 48 Складирование непригодного грунта для дальнейшего использования с. Александровка

116. Учитывая то, что качество отсыпки не всегда устраивает местных жителей, администрация сел Александровка и Сокулук выделила площадку для складирования непригодного грунта и снятого асфальта с целью дальнейшего его использования по необходимости. Со стороны консультанта перед началом складирования непригодного грунта, проведен осмотр участка на предмет его «пригодности», а именно удалённости от воды, отсутствия близкого залегания грунтовых вод или заболоченных участков. По результатам осмотра выделенная площадка для временного складирования непригодного грунта сиротствует данным требованиям.

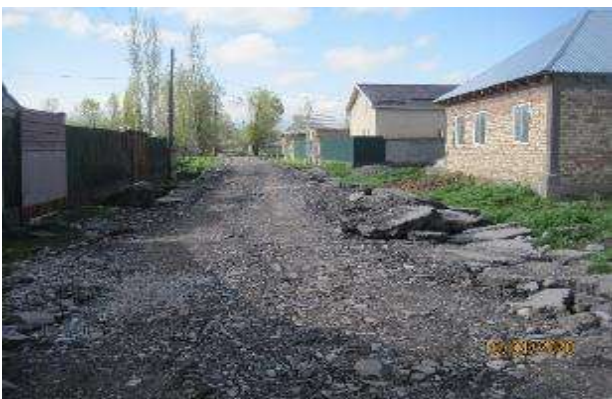
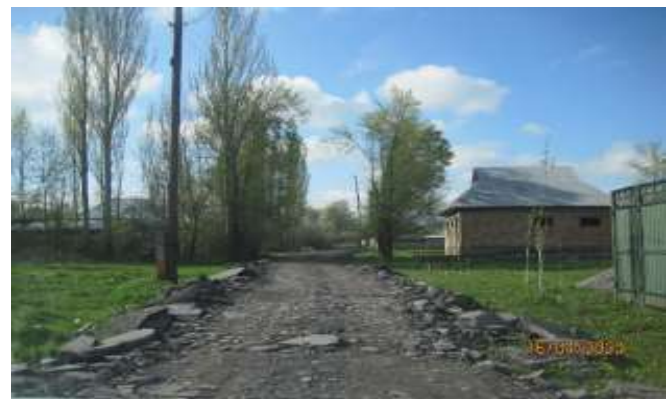
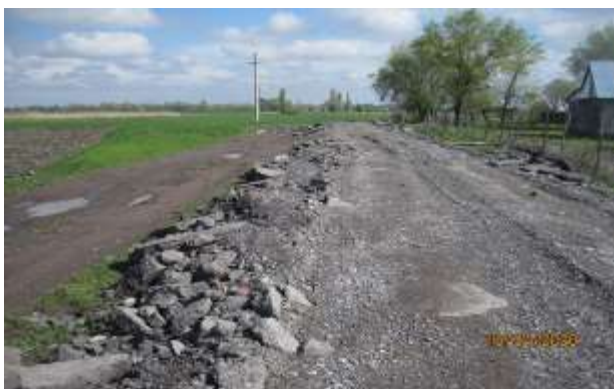
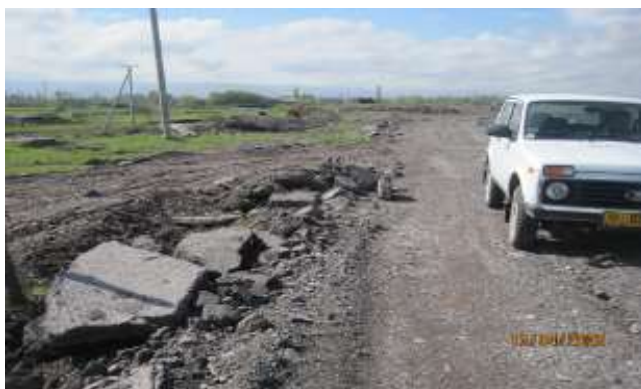
Рисунок 50 Вывоз старого асфальта на улицы села Беловодское по просьбе жителей и местной администрации

118. Старый асфальт в с. Беловодское вывозился на улицы, указанные местной администрацией. В последнее время снятый старый асфальт в с. Беловодское вывозился на дорогу в переулке Комсомольский, на дорогу улицы Калинина и на дорогу, ведущую к предприятию Кыргыз корм. Во многих местах на обочинах дороги асфальт не распланирован, имеются крупные куски асфальта, что недопустимо. Необходимо проводить дополнительные работы по дроблению планировке уложенного старого асфальта.

119. Подрядчику было отправлено письмо о необходимости убрать куски асфальта с обочины дороги, распланировать весь насыпанный асфальт, спланировать дорогу на улице Калинина.

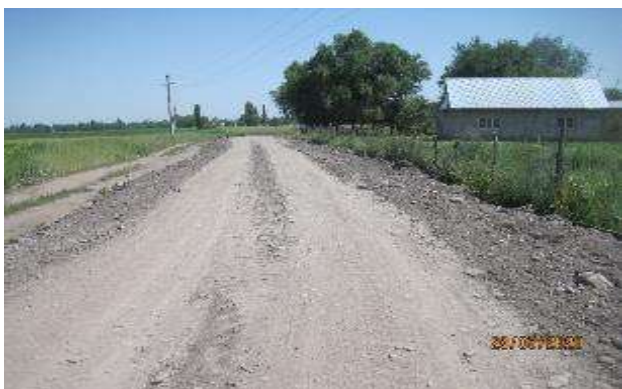
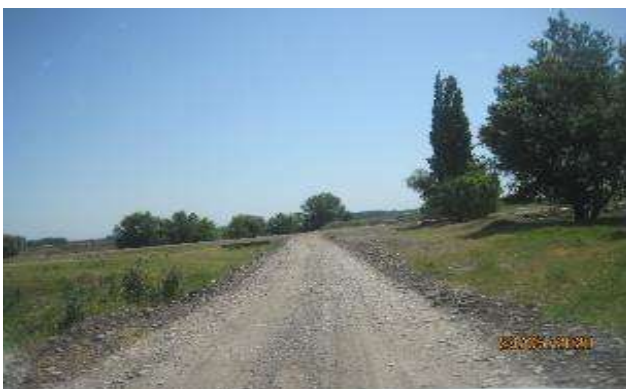
Рисунок 51 Улица Калинина после планировки

120. В мае дорога на улице Калинина была подсыпана и спланирована.

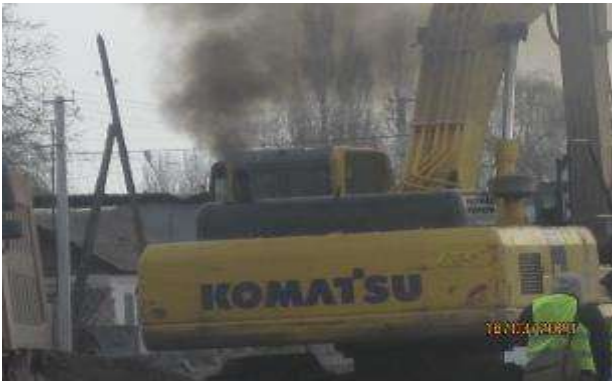
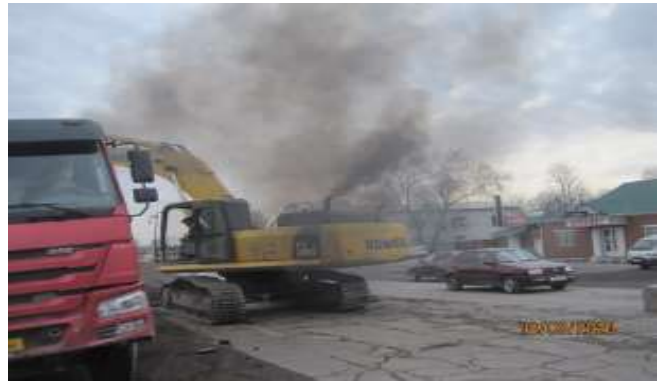
122. В ходе проведения мониторинга было установлено, что экскаватор, работающий в с. Беловодское на участке 6 на снятии старого асфальта находился в неудовлетворительном техническом состоянии, выбрасывая черный дым, нанося вред здоровью, машинисту экскаватора, населению, а также окружающей среде.

Рисунок 52 Неудовлетворительное техническое состояние экскаватора

123. В связи с этим работа экскаватора была приостановлена до приведения его в нормальное техническое состояние.

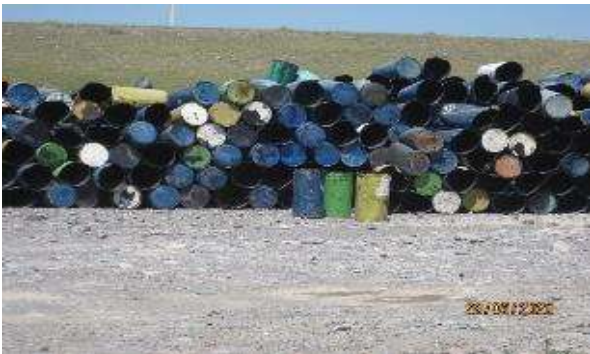
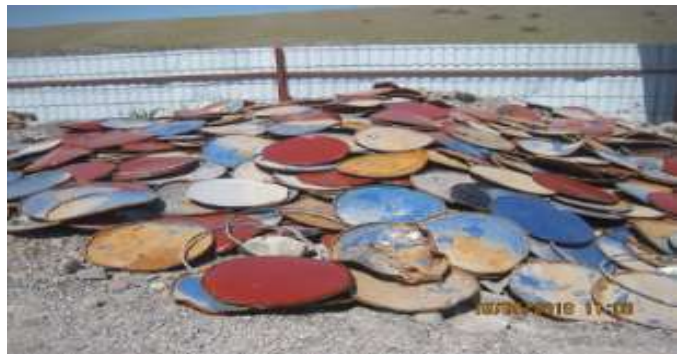
Рисунок 53 Хранение пустых битумных бочек и крышек

124. При строительстве дороги также образуются отходы производства. Это отработанное моторное масло, старые шины, пустые бочки из-под битума. Согласно информации Подрядчика отработанное масло повторно используется при эксплуатации некоторых видов оборудования, остальная часть сдается местной компании для дальнейшей его переработки или утилизации, бочки частично будут отправлены на завод для повторного использования, часть бочек будет использоваться на нужды Подрядчика, оставшиеся будут сданы на металлолом.

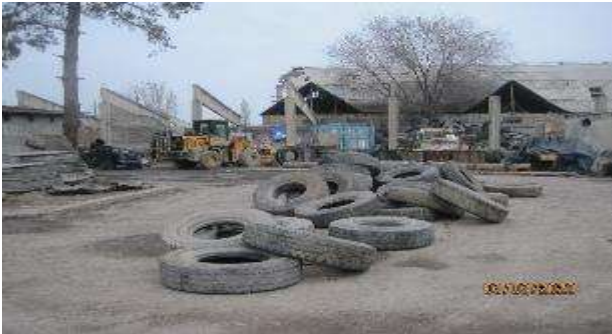
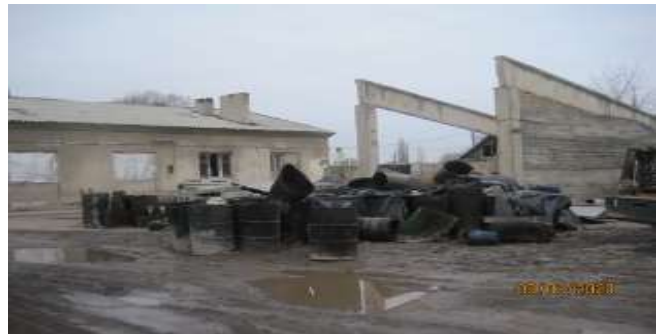
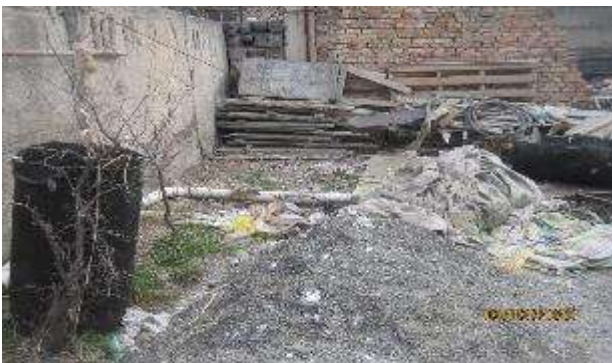
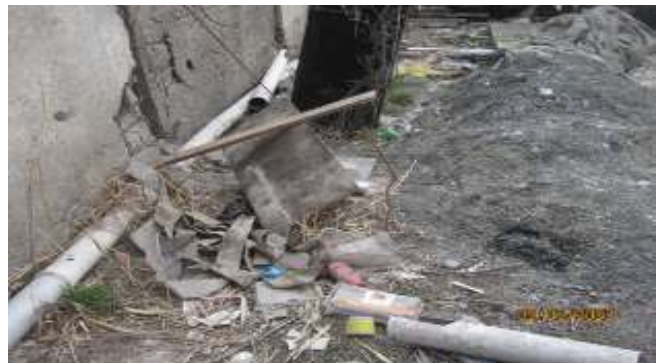
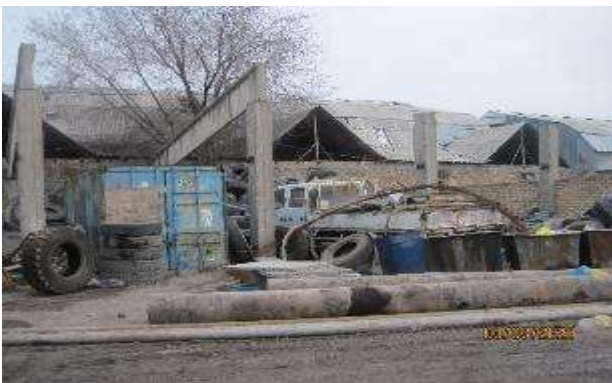
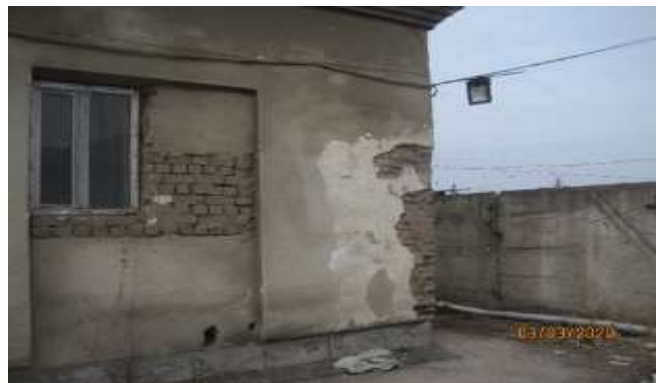
125. В марте при проведении мониторинга состояния лагерей проживания рабочих было установлено, что территория лагеря в с.Беловодское находилась в неудовлетворительном состоянии. На территории скопилось большое количество производственных и бытовых отходов. Дом, в котором будут проживать рабочие, также находится в неудовлетворительном состоянии. Подрядчику было отправлено письмо с требованиями привести территорию в надлежащее состояние. Территория была частично убрана, но необходимо произвести отсыпку щебнем поверхности территории, для устранения грязи и луж.

Рисунок 55 Территория лагеря в с.Беловодское после зимнего периода

128. Было рекомендовано, как можно быстрее, убрать все отходы с территории базы. Привести дом для проживания рабочих в надлежащее состояние. Территорию базы засыпать щебнем, провести с рабочими, проживающими на территории лагеря, беседы о соблюдении правил гигиенического содержания территории проживания, учитывая то, что несмотря на расположенные рядом с домом проживания мусорные баки, бытовой мусор выбрасывается на территорию.

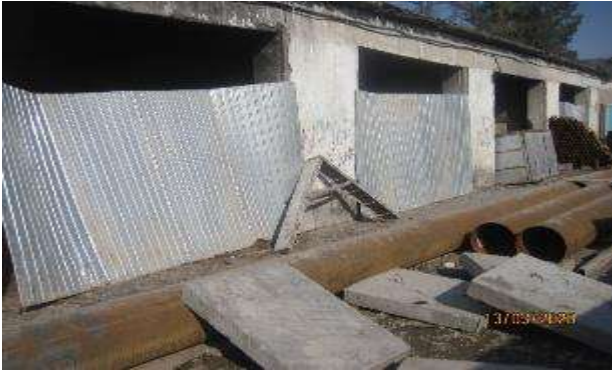
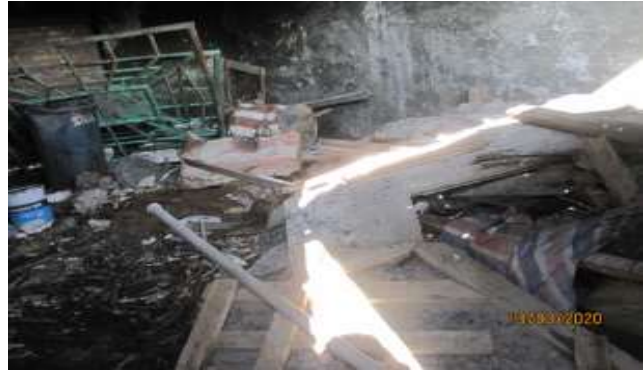
126. Ремонтные боксы завешены металлическими листами, чтобы скрыть беспорядок, который находится внутри боксов.

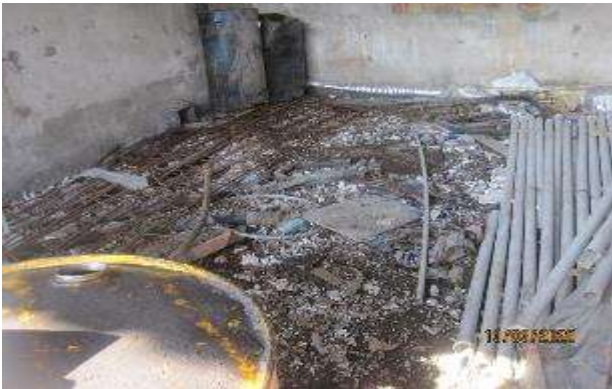
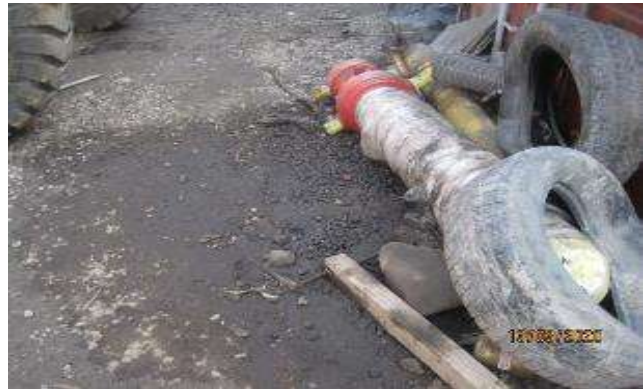
127. Также имеются разливы нефтепродуктов на грунт.

Рисунок 56 Территория лагеря в с.Беловодское после зимнего периода

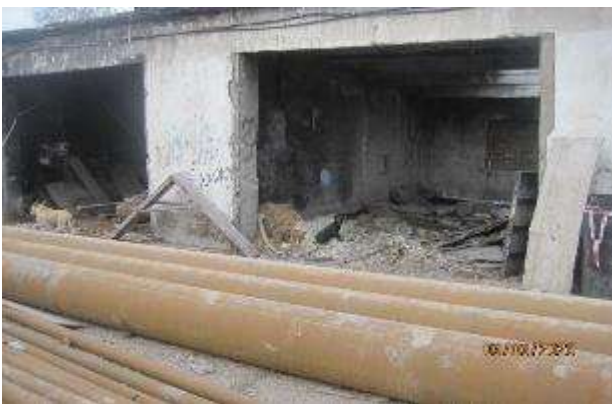
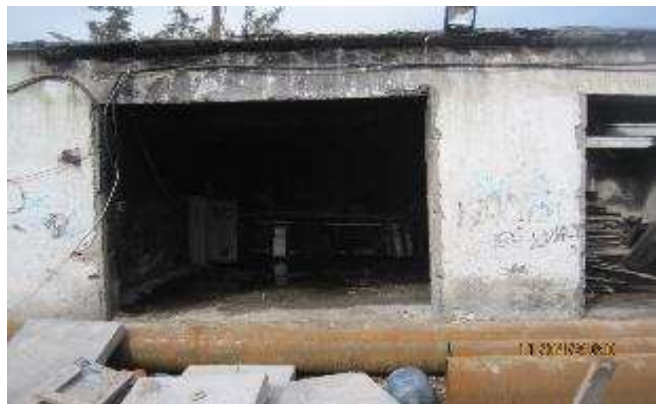
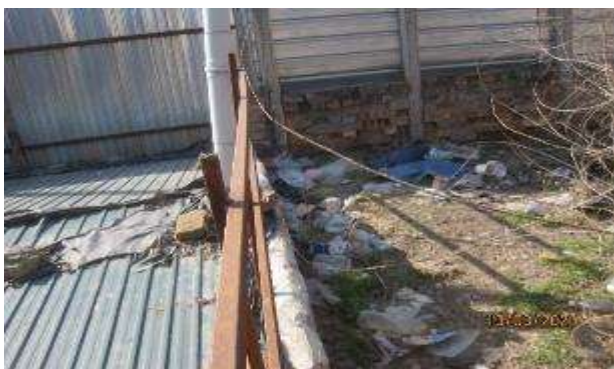
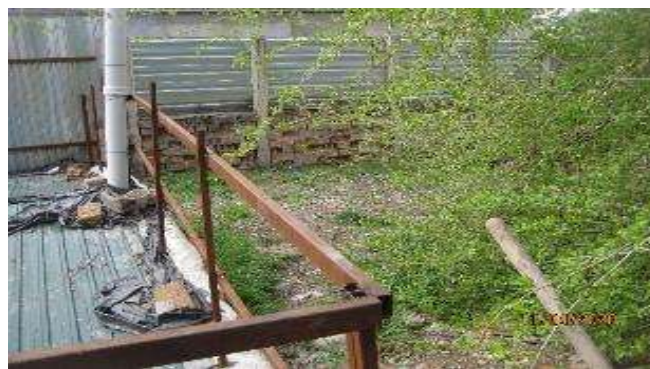
Рисунок 57 Территория лагеря в с.Беловодское после уборки

129. В настоящее время с территории лагеря в с. Беловодское вывезены использованные колеса, частично убраны бытовые отходы. Проведена расчистка боксов, частично вывезены все неиспользуемые материалы.

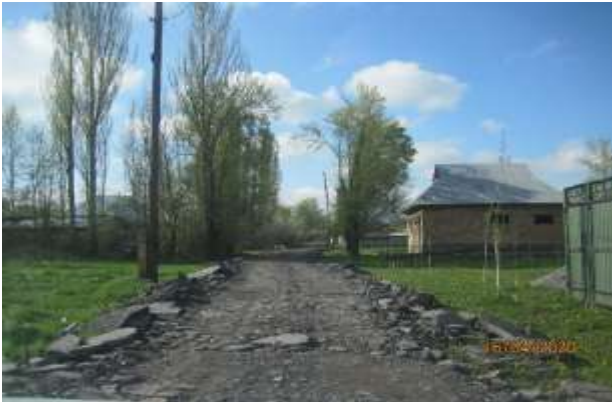
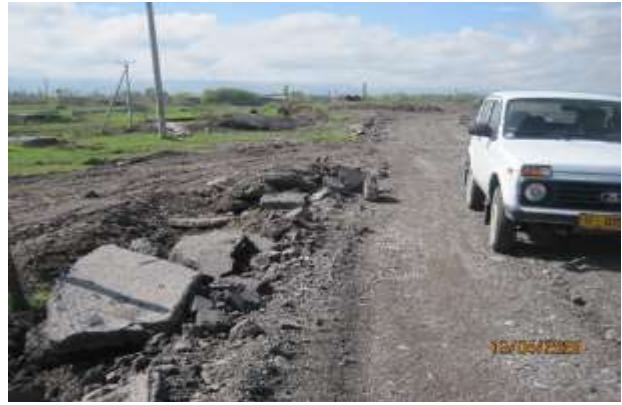
164. Также старый асфальт вывозился на улицу Калинина. Во многих местах на обочинах дороги асфальт первоначально был не распланирован, имелись крупные куски асфальта.

Рисунок 62 Улица Калинина до планировки

165. Подрядчику было отправлено письмо о необходимости убрать куски асфальта с обочины дороги, распланировать весь высыпанный асфальт, спланировать данную дорогу.

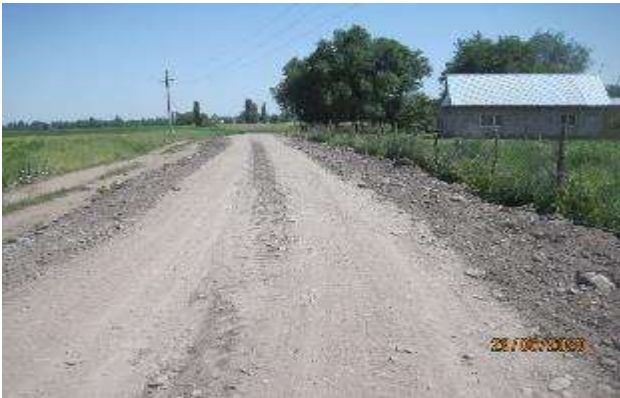
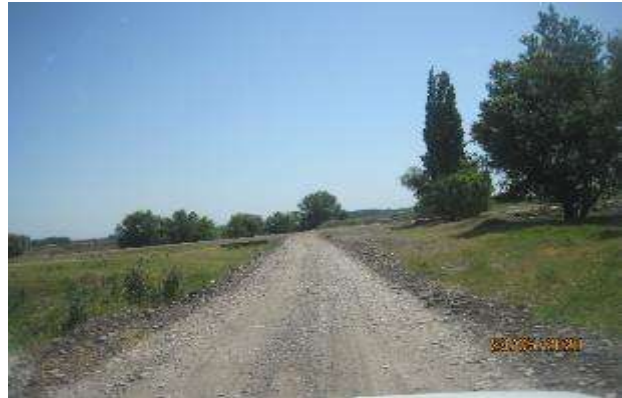
Рисунок 63 Улица Калинина после планировки

166. Дорога на улице Калинина была подсыпана и спланирована.

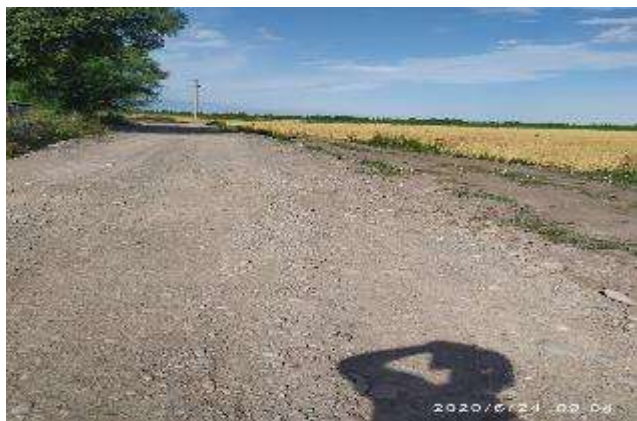
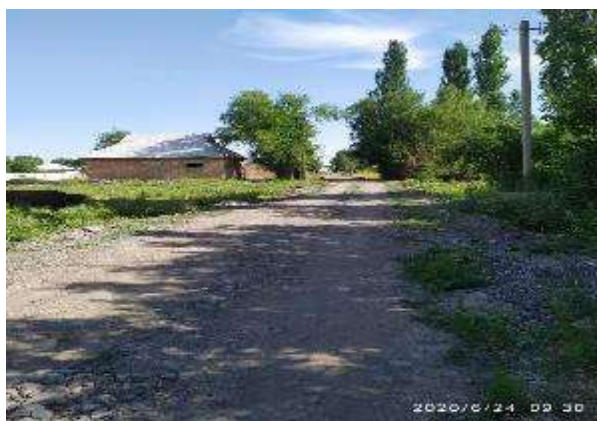
Рисунок 64 Вывоз старого асфальта на территорию участков 5 и 6

168. Также, старый асфальт вывозился на полевые дороги. До начала ведения работ были получены согласование с местными властями и природоохранными органами для использование снятого асфальта на сельских дорогах. На заболоченные участки асфальт не вывозился.

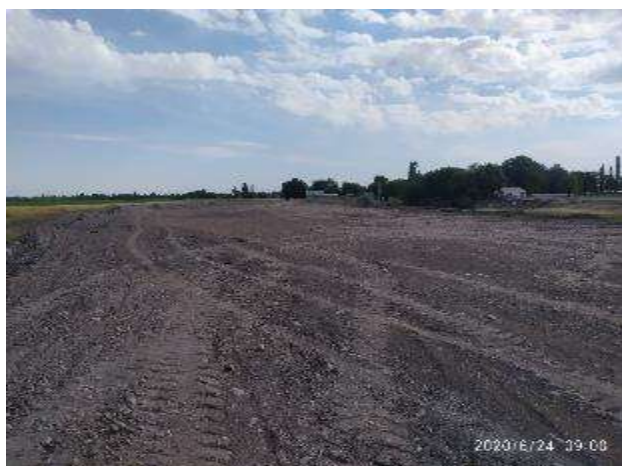
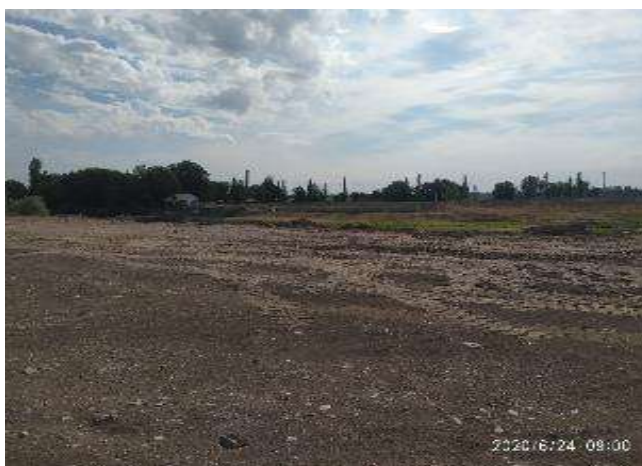
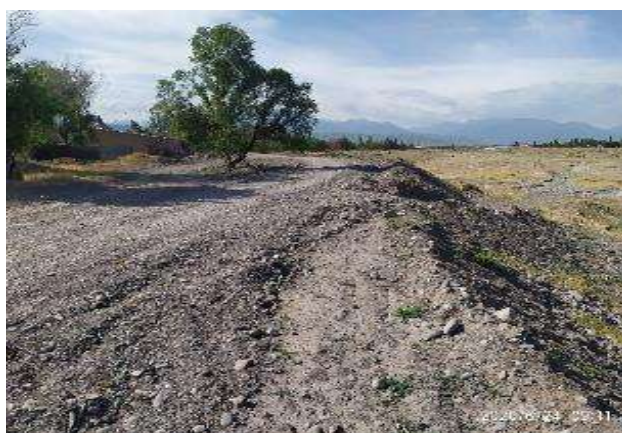
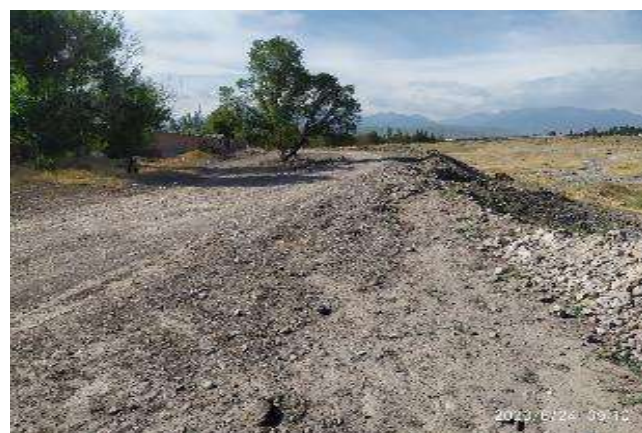
175. На участке 6 также по просьбе местного айыл окмоту были выделены места для вывоза непригодного грунта с целью улучшения инфраструктуры данных сел. Основная часть непригодного грунта использовалась для заполнения ям, которые находились на территории села Беловодское.

Рисунок 65 Вывоз непригодного грунта на территорию участков 5, 6.

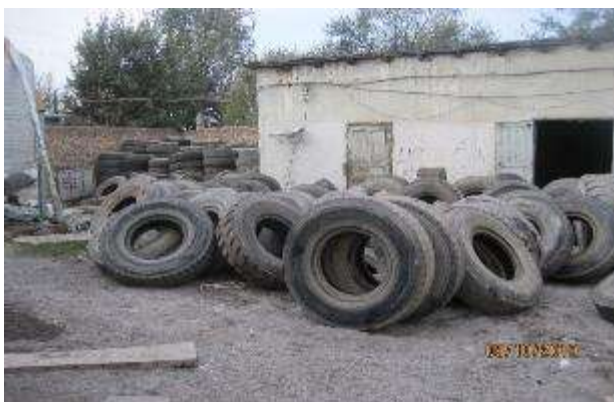
179. В Беловодске на территории базы складировано большое количество старых автомобильных шин. Необходимо принять меры по их вывозу и утилизации. При отсутствии возможности утилизации своими силами надо заключить договор со специализированной компанией.
