Номер проекта: 45169-001
Номер кредита: ADB Loan 3056-KGZ (SF)
Номер гранта: 0366-KGZ (SF)

Полугодовой отчет по мониторингу окружающей среды
с 1 января по 30 июня 2020 года

Проект по Улучшению Коридора ЦАРЭС-3 (Автодорога Бишкек - Ош), Фаза 4 (КМ 15.9-КМ61)

Волкова Татьяна, Национальный Специалист по Охране Окружающей Среды TEMELSU international engineering services inc., e.GEN CONSULTANTS LTD и Kyrgyz TREC International Ltd

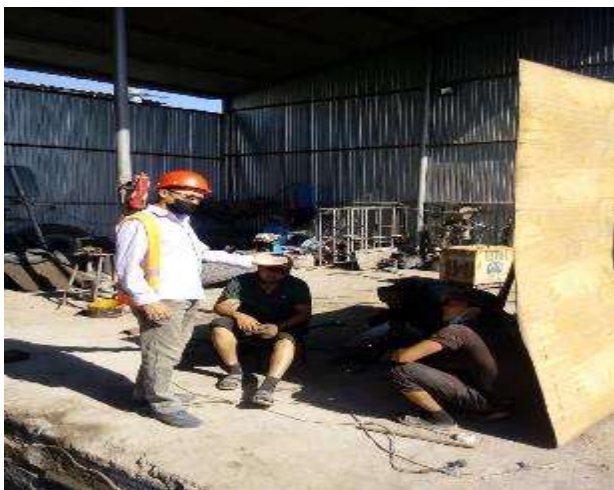
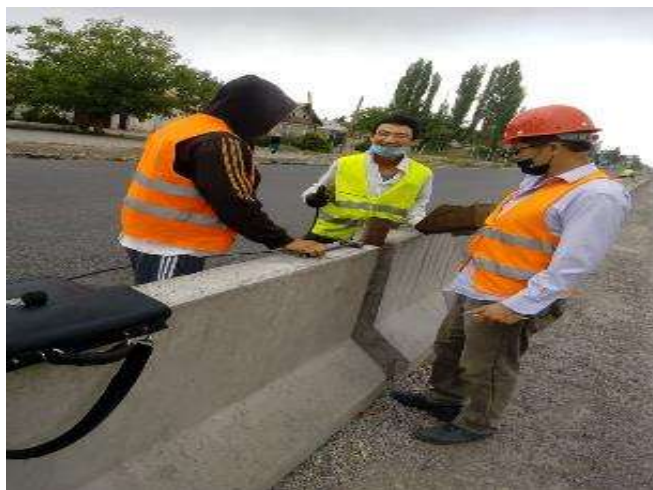
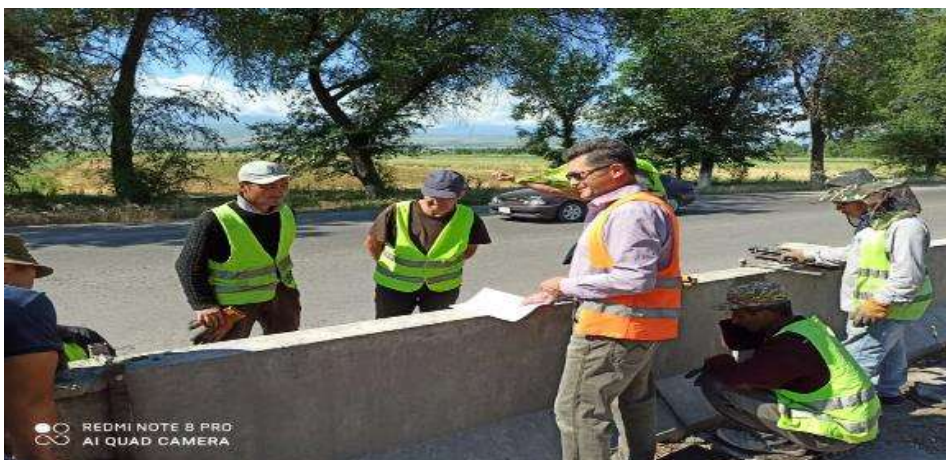
Рисунок 67 Проведение инструктажа на рабочем месте

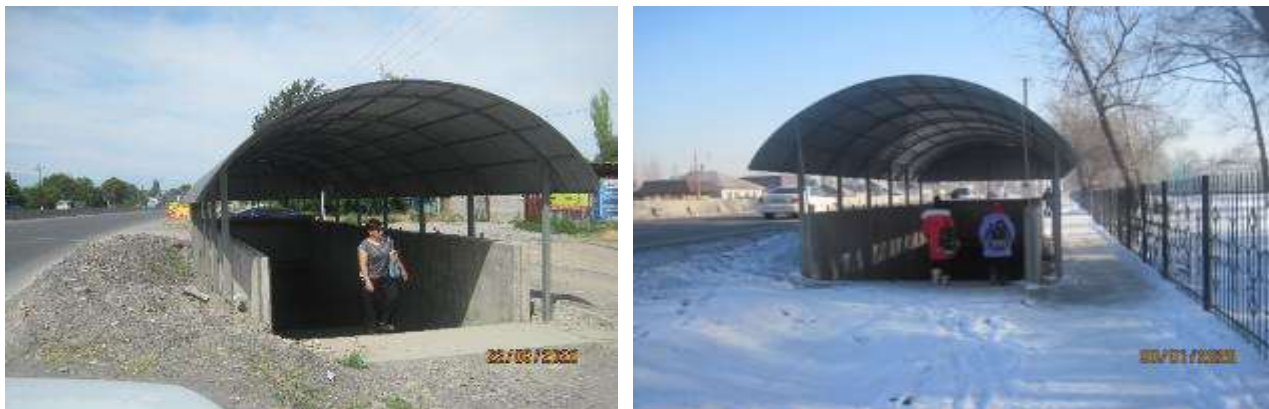
Рисунок 69 Взрослое население и школьники пользуются подземными переходами.

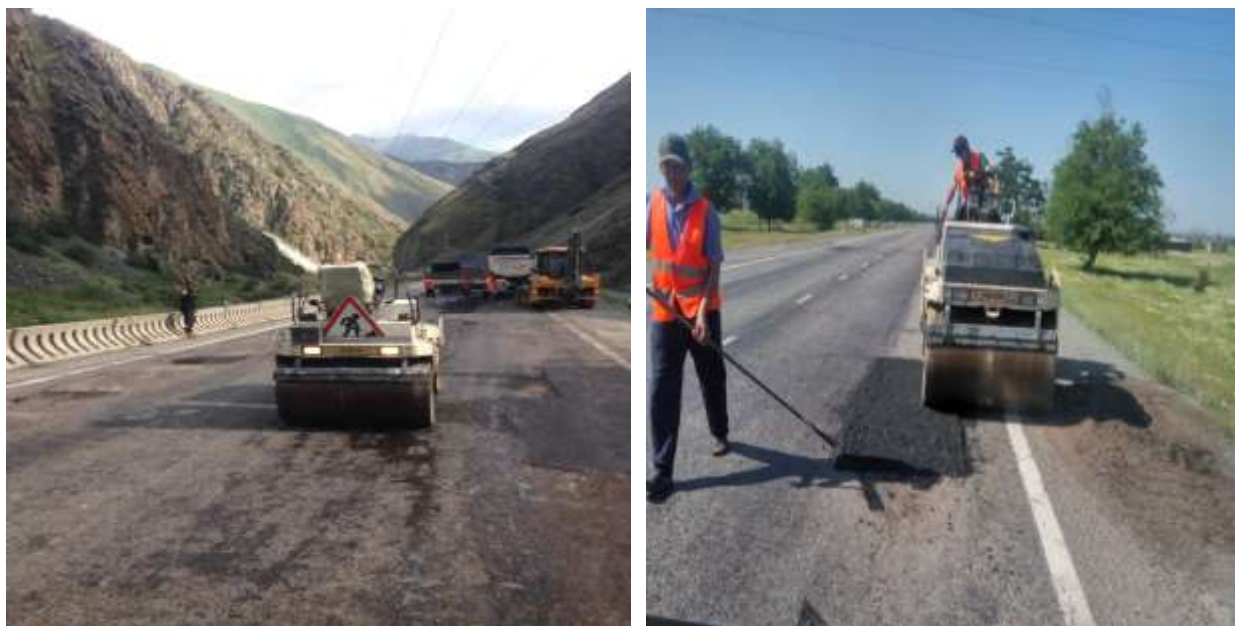
Рисунок -5. Текущий ремонт дороги

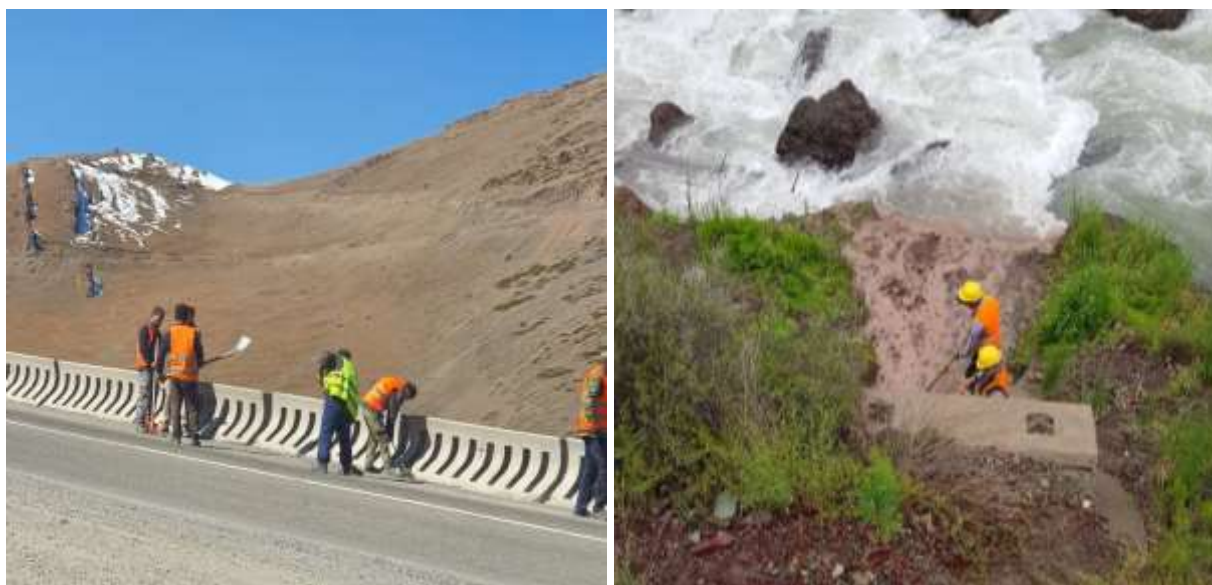
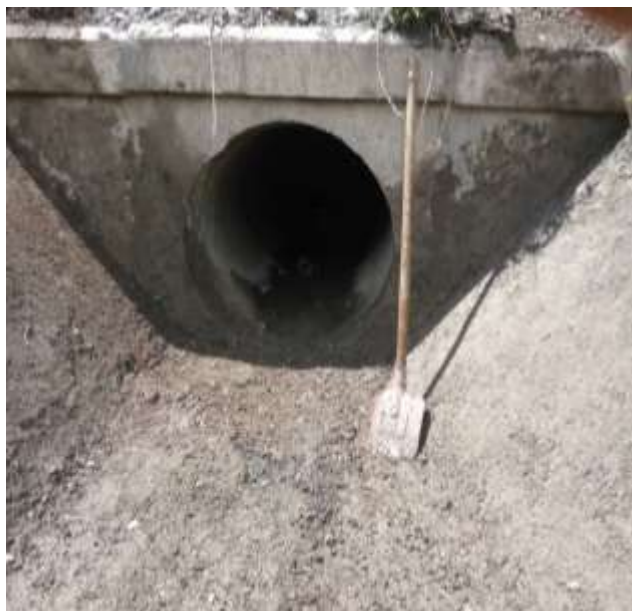
Рисунок – 6. Очистка водопропускных труб, вдоль парапетов
