Отчет по Мониторингу Окружающей Среды

7^{ой} Полугодовой Отчет
Январь 2021 г.

КГЗ: Проект по Улучшению Коридора Центрально-Азиатского Регионального Экономического Сотрудничества 3 (Автодорога Бишкек – Ош), Фаза 4

Подготовлено Совместным Предприятием Temelsu International Engineering Services Inc., E.Gen Consultants Ltd., и Dosh Upodosh Ltd. совместно с Kyrgyz TREC International, Ltd. для Министерства Транспорта и Дорог Кыргызской Республики и Азиатского Банка Развития.

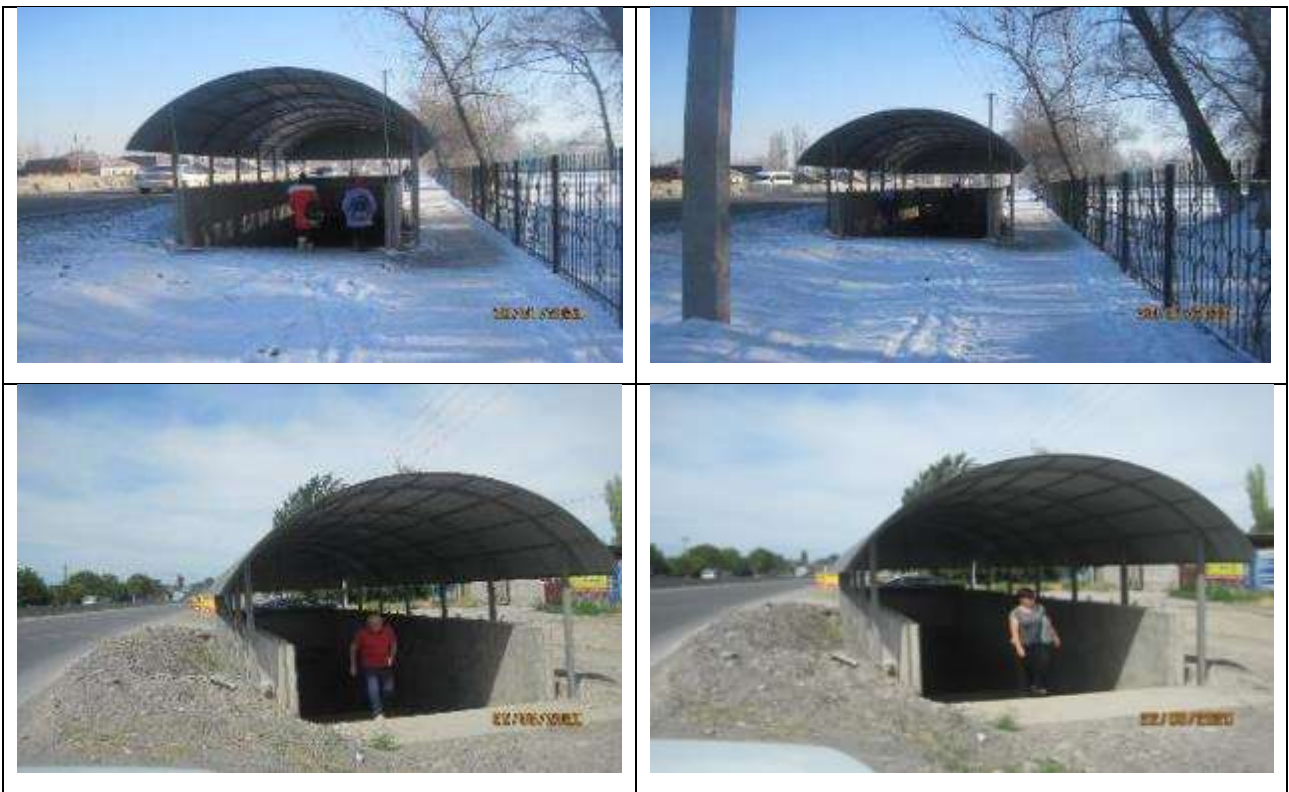
37. В настоящее время практически закончено строительство пяти подземных пешеходных переходов. Взрослое население и дети в настоящее время переходят через дорогу по некоторым подземным переходам, для этого было установлено временное освещение. Учитывая, что при строительстве подземных пешеходных переходов было отмечено наличие близкого залегания уровня подземных вод Консультант ведет постоянный мониторинг данных объектов на предмет выявления подтопления и возможности своевременного устранения.

Рисунок 11 Строительство и реабилитация подземных переходов

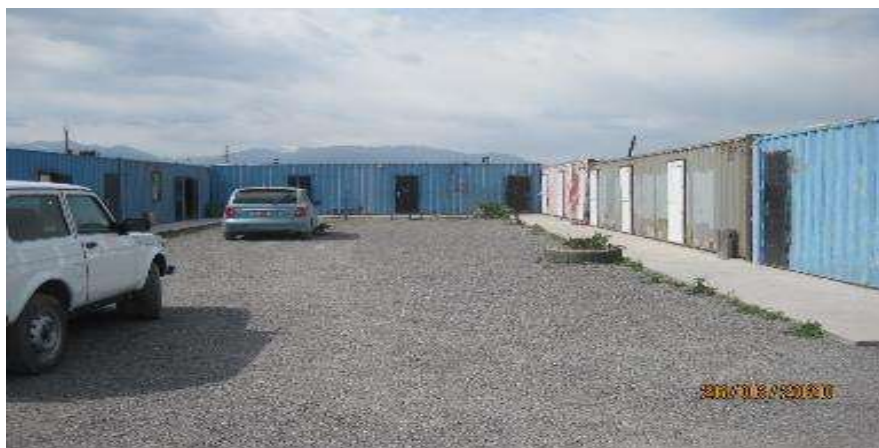
58. Из-за близости к магистральному газопроводу в 2018 году соответствующие службы неоднократно выдавали предписания о переносе жилого сектора за предел санитарно-защитной зоны. Как только было получено разрешение от владельца участка (МЧС) в 2019 году, лагерь проживания рабочих перенесли на безопасное расстояние, разместив его с восточной стороны промышленной площадки в соответствии с требованиями безопасности и санитарно-гигиенических норм.

Рисунок 21 Лагерь проживания рабочих на территории промплощадки

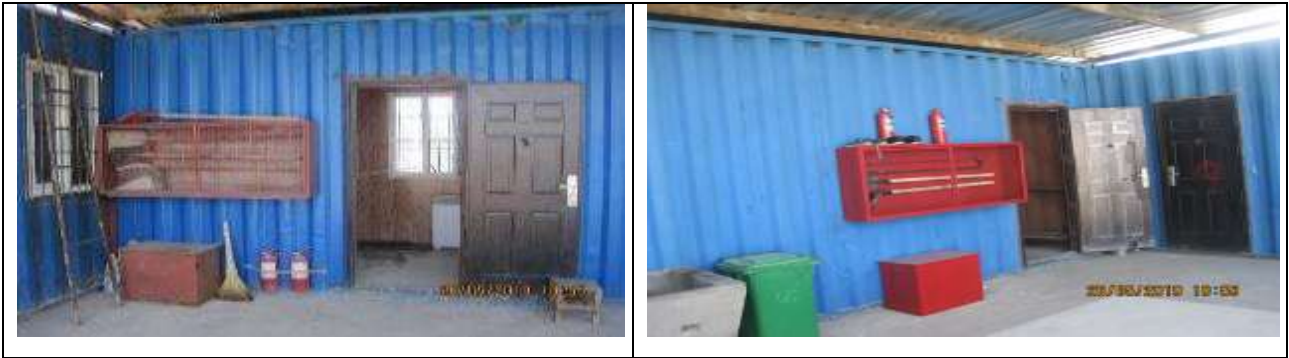
61. После устного предупреждения о необходимости оборудования противопожарных щитов, на территории лагеря были установлены 2 щита.

Рисунок 22 Противопожарные щиты на территории лагеря

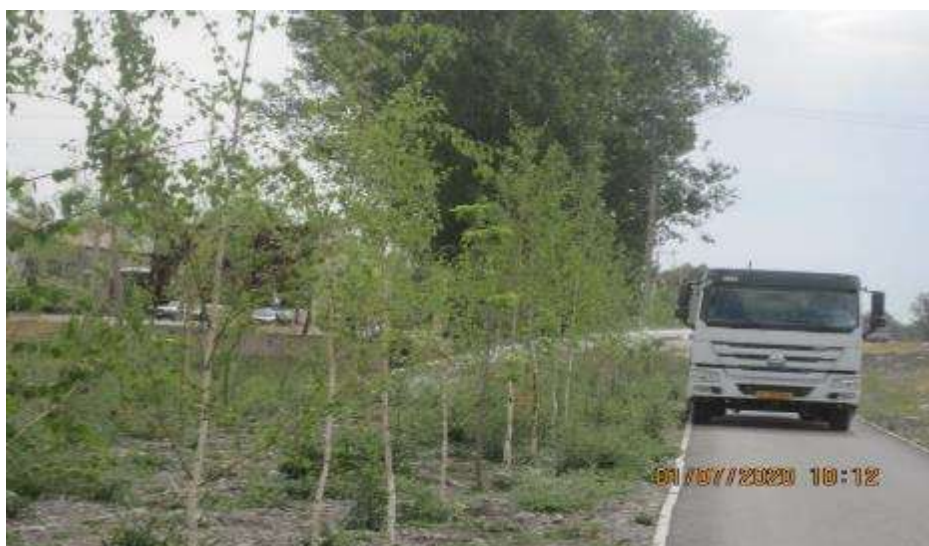
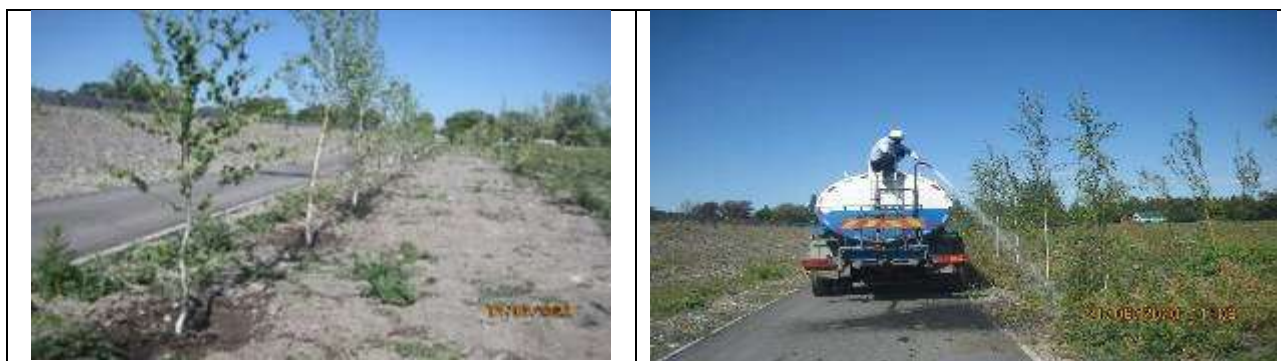
68. Саженцы, посаженные осенью 2019 года и весной 2020 года (600 штук) хорошо прижились и находятся в удовлетворительном состоянии. В течении отчетного периода, учитывая жаркий период года, был необходим регулярный и обильный полив саженцев. Подрядчику было отправлено письмо о необходимости производить регулярные поливы каждые 3 дня.

Рисунок 27 Полив саженцев

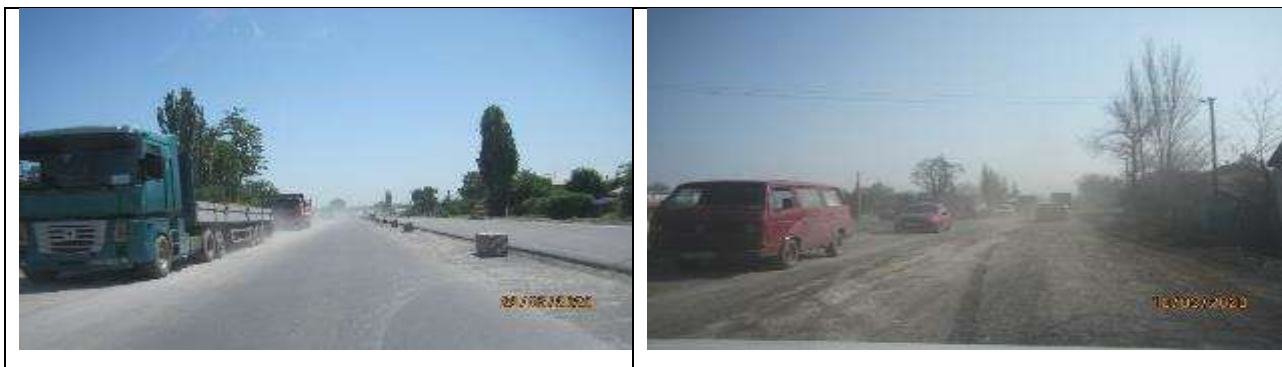
Рисунок 30 Повышенное пылеобразование на участках проведения строительных работ

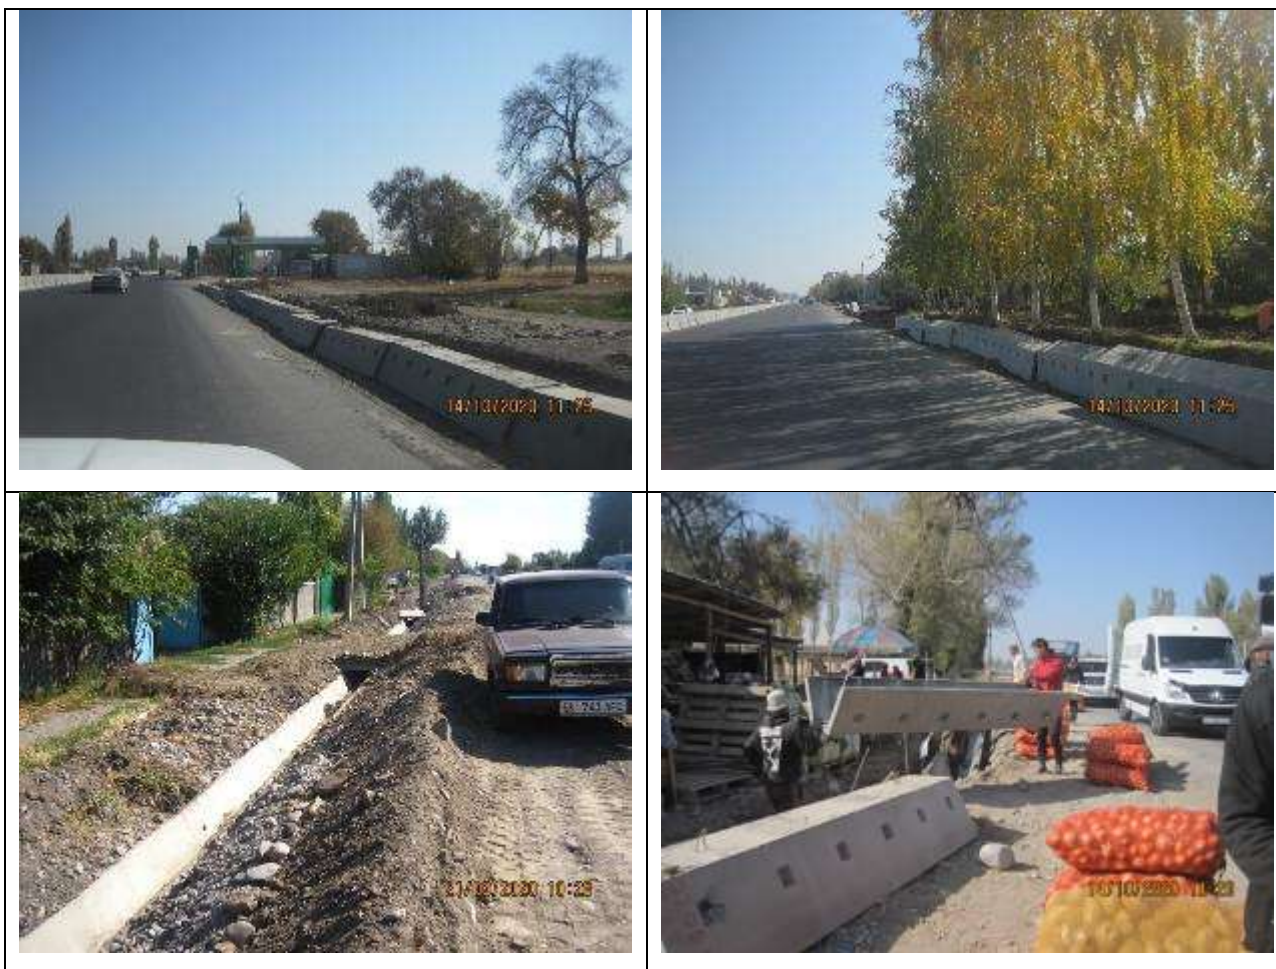
99. На построенных ранее участках дороги производилась установка *водопропускных лотков*.

Рисунок 32 Установка водопропускных лотков

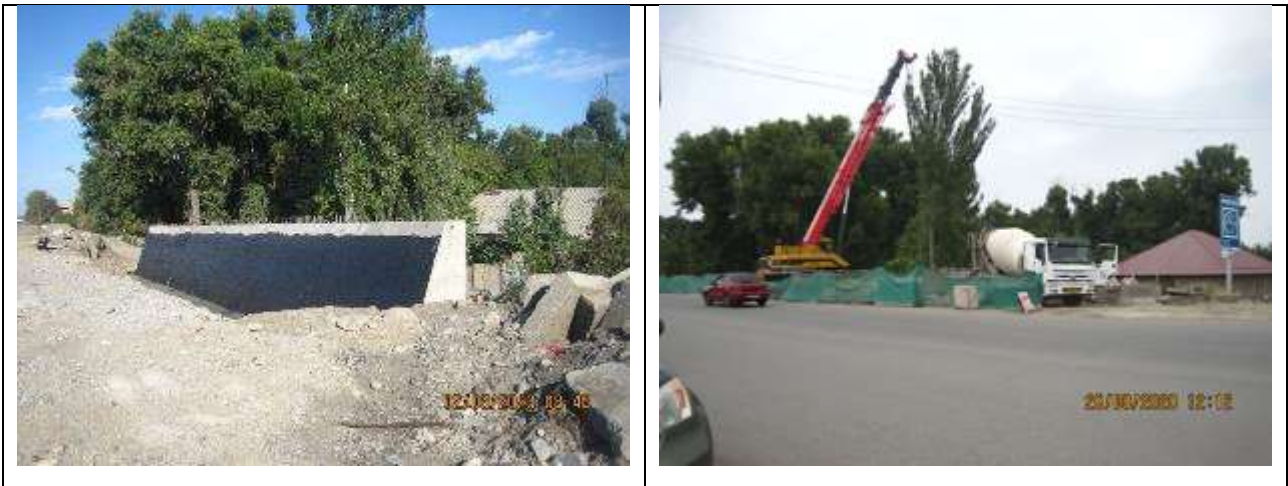
106. Проводились работы по строительству *подпорной стены* на км 26+500.

Рисунок 37 Строительство подпорной стены на км 26+500

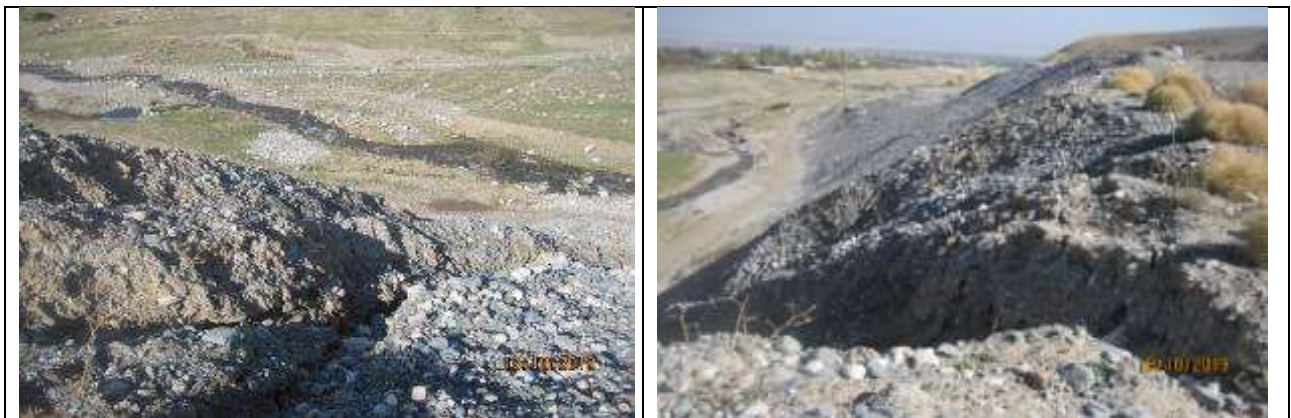
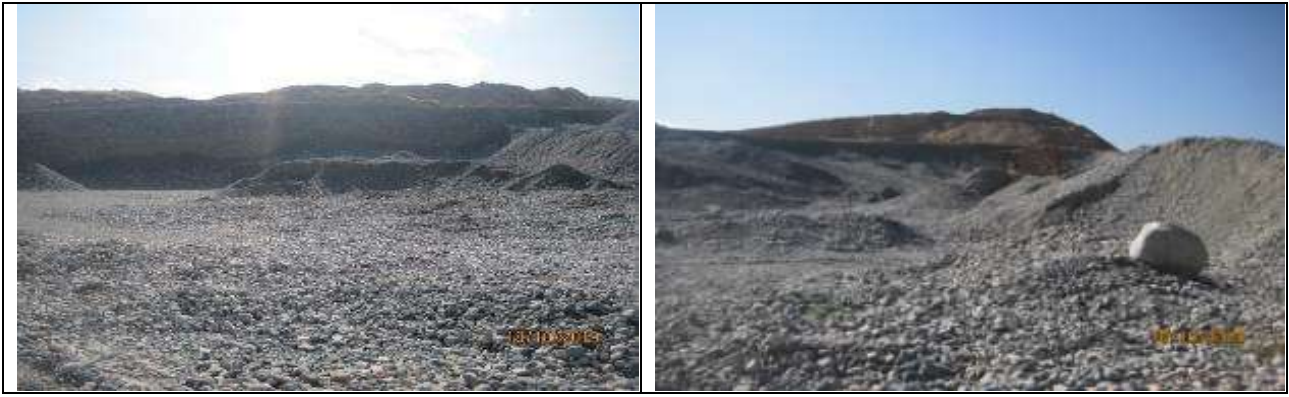
112. **Карьер Джеламыш.** В настоящее время промоины и крутые откосы на карьере Джеламыш могут представлять опасность для населения и домашних животных.

Рисунок 40 Карьер Джеламыш в настоящее время

113. В настоящее время разработан и согласован Проект рекультивации карьера. Необходимо начать работу по рекультивации карьера, согласно данного проекта.

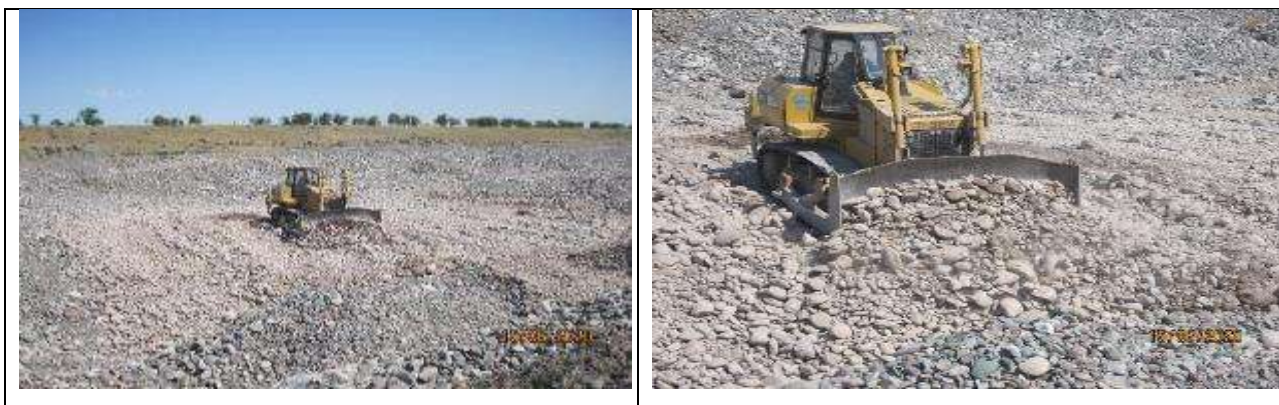
124. На карьере были начаты работы по проведению рекультивации, которая заключается в выравнивании всех неровностей на площади проведенных разработок, но учитывая недостаток строительной техники, бульдозер был отправлен на строительство дороги.

Рисунок 42 Проведению рекультивационных работ на карьере Ак-Суу 2

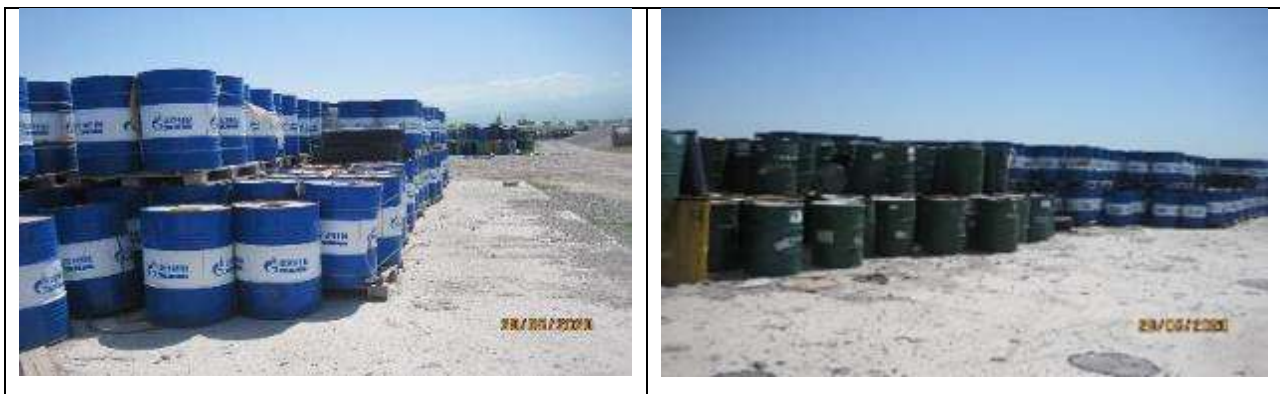
129. Бочки с битумом установлены на специальной бетонированной площадке, часть бочек размещены за площадкой на грунт, покрытый специальным противодиффузионным покрытием, специальной полиэтиленовой пленкой.

Рисунок 44 Бочки с битумом на специальной площадке

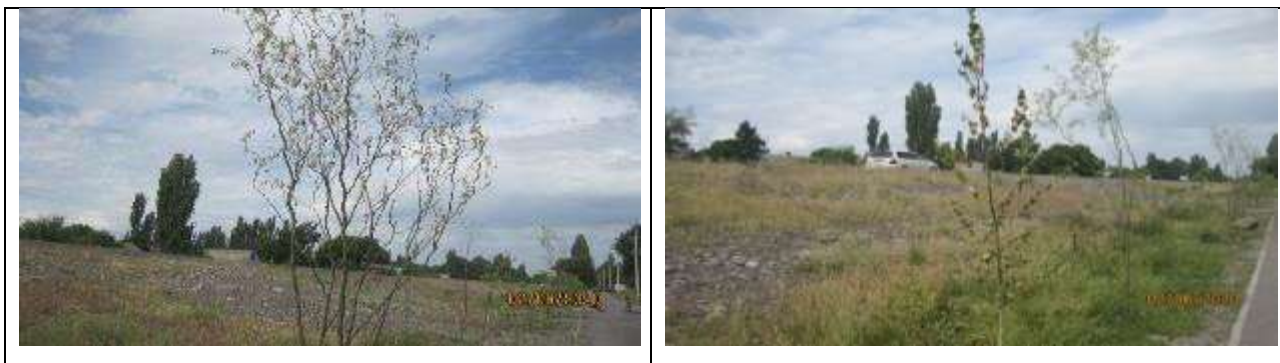
136. Чтобы обеспечить саженцы нужным количеством влаги, Подрядчику было отправлено письмо о необходимости производить регулярные поливы каждые 3 дня. Несмотря на постоянные напоминания саженцы поливались не регулярно. Учитывая жаркую погоду, некоторые саженцы начали засыхать. Консультантом проведен предварительный подсчет выживаемости саженце, который составил 95%. Учитывая, что посадка саженцев не завершена цифры по выживаемости саженцев будут меняться и окончательно процент выживаемости будет подведен весной 2021 году. Подрядчику дано дополнительное разъяснение, о том, в соответствии с условиями действующего контракта, все засохшие саженцы будут восстановлены за счет Подрядчика.

Рисунок 48 Саженцы до начала регулярного полива

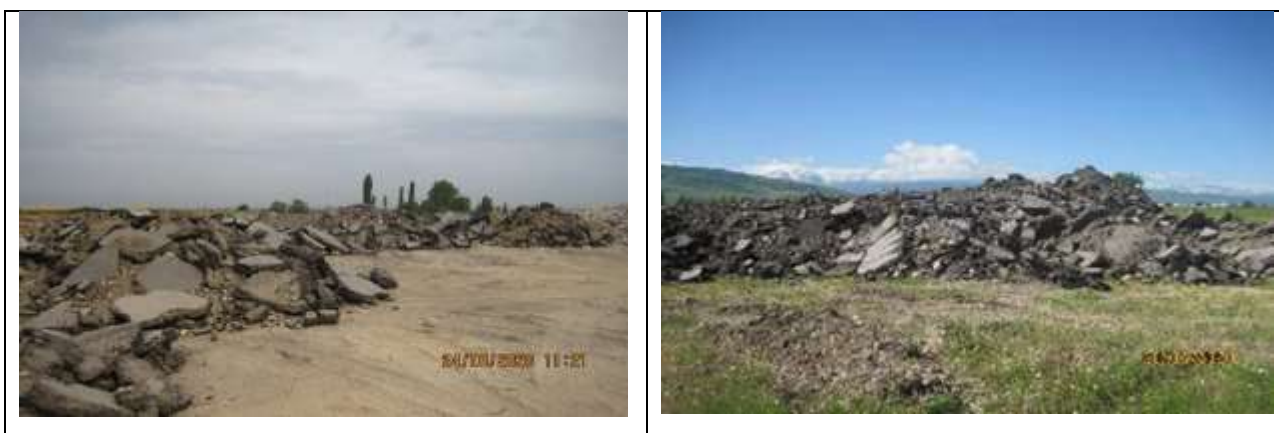
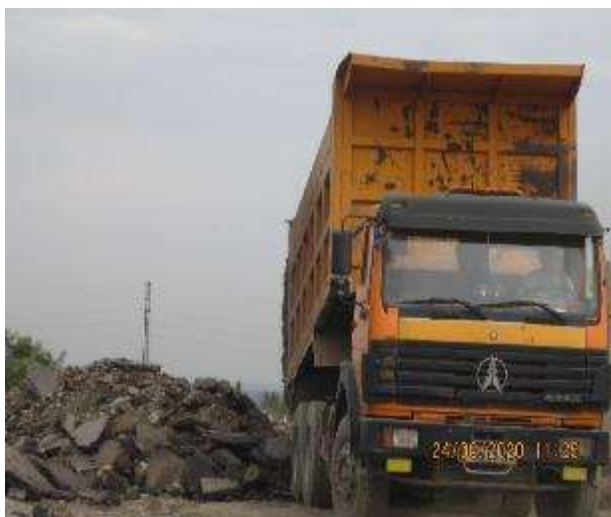
142. Учитывая то, что качество отсыпки не всегда устраивало местных жителей, администрация сел Александровка и Сокулукского района запретили вывоз старого снятого асфальта на отсыпку улиц, выделили площадки для складирования непригодного грунта и снятого асфальта в отвалы, с целью дальнейшего его использования по необходимости. Со стороны консультанта перед началом складирования непригодного грунта, проведен осмотр участка на предмет его «пригодности», а именно удалённости от воды, отсутствия близкого залегания грунтовых вод или заболоченных участков. По результатам осмотра выделенные площадки для временного складирования снятого асфальта и непригодного грунта соответствовали данным требованиям.

Рисунок 53 Отсыпка старого асфальта на выделенную площадку для дальнейшего использования

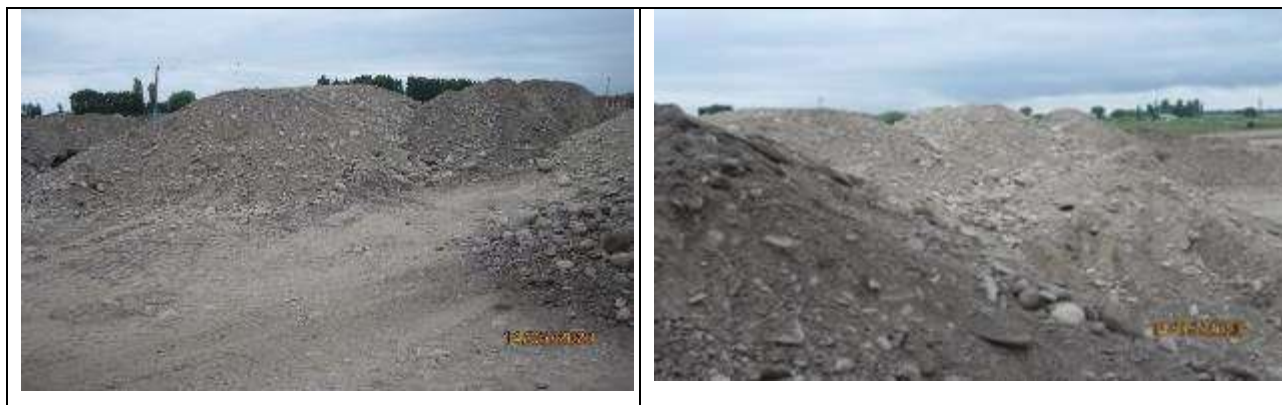
143. непригодный для строительства дороги грунт также вывозится на площадки, представленные местными властями.

Рисунок 54 Сладирование непригодного грунта для дальнейшего использования

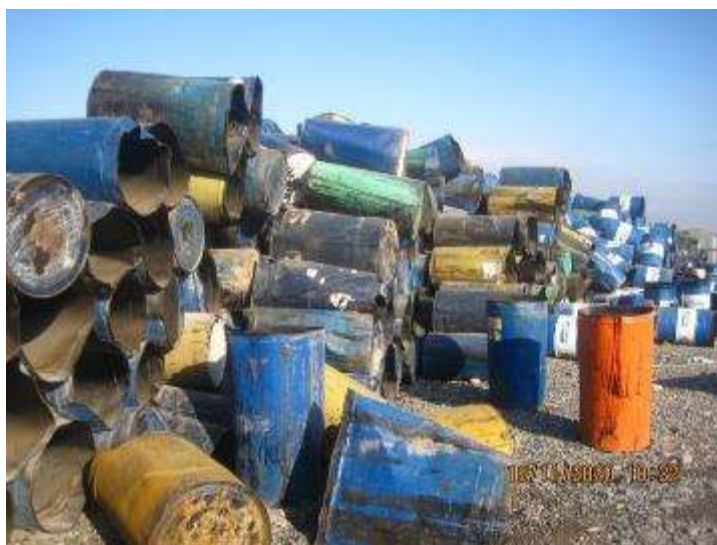
199. На территории АБЗ отходы образуются при производстве асфальта. В основном это пустые бочки от использованного битума. Пустые бочки складированы на территории завода. В настоящее время на территории накоплено большое количество отработанных бочек и металлических крышек от бочек, которые необходимо утилизировать. По словам Подрядчика пустые бочки, не помятые во время использования, частично используются при проведении строительных работ на дороге, часть бочек будет использоваться на нужды Подрядчика, в основном утилизируются на металлолом.

Рисунок 74 Пустые бочки из под битума

200. В настоящее время бочки подготовлены к утилизации.

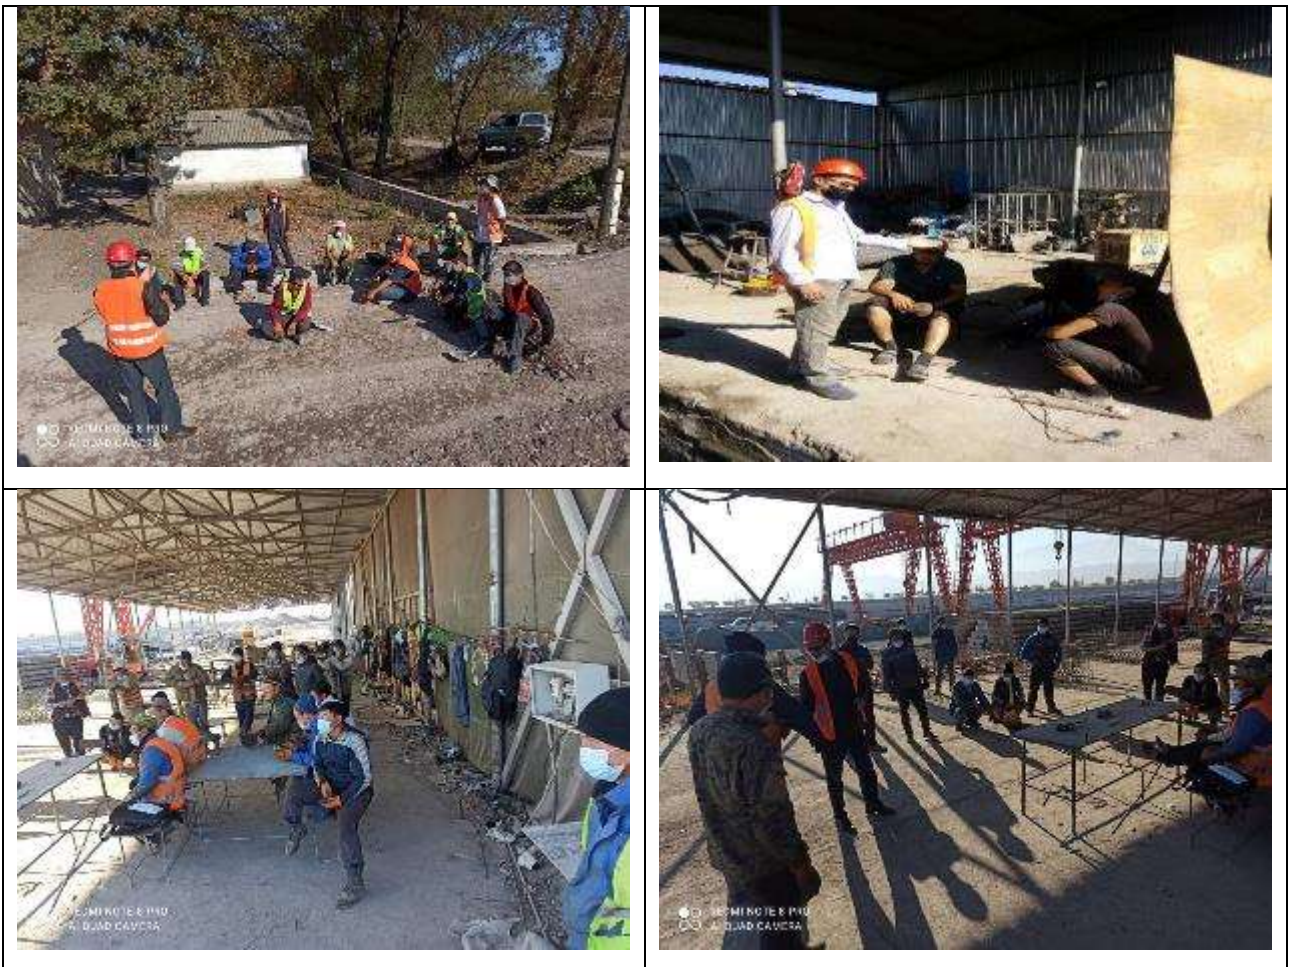
Рисунок 76 Проведение инструктажа на рабочем месте

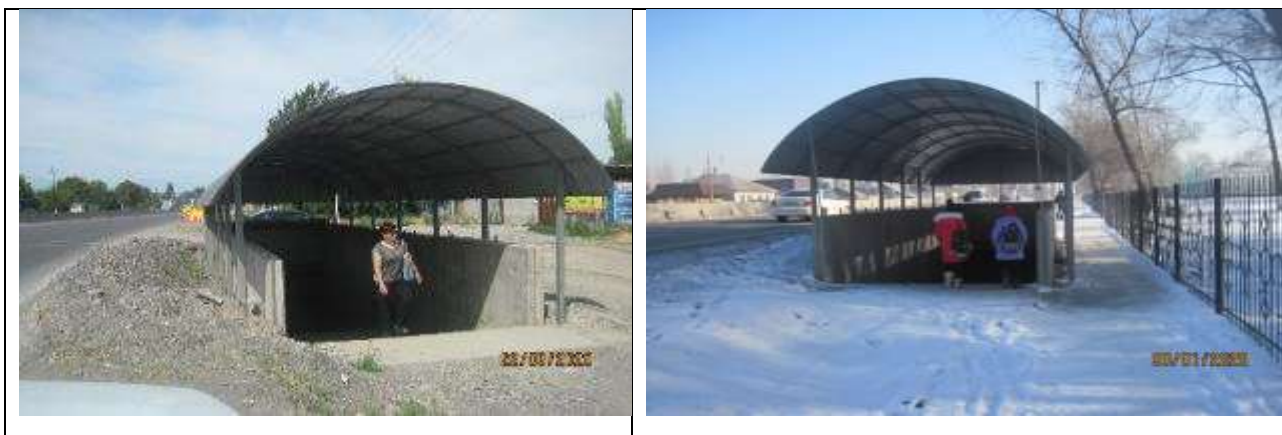
предусмотрены ремонт 4 существующих и строительство 6 новых подземных переходов. Подземные пешеходные переходы является самым безопасным вариантом для движения пешеходов. В настоящее время практически закончено строительство пяти подземных переходов. Взрослое население и школьники в настоящее время уже переходят через дорогу по подземным переходам.

Рисунок 78 Взрослое население и школьники пользуются подземными переходами.

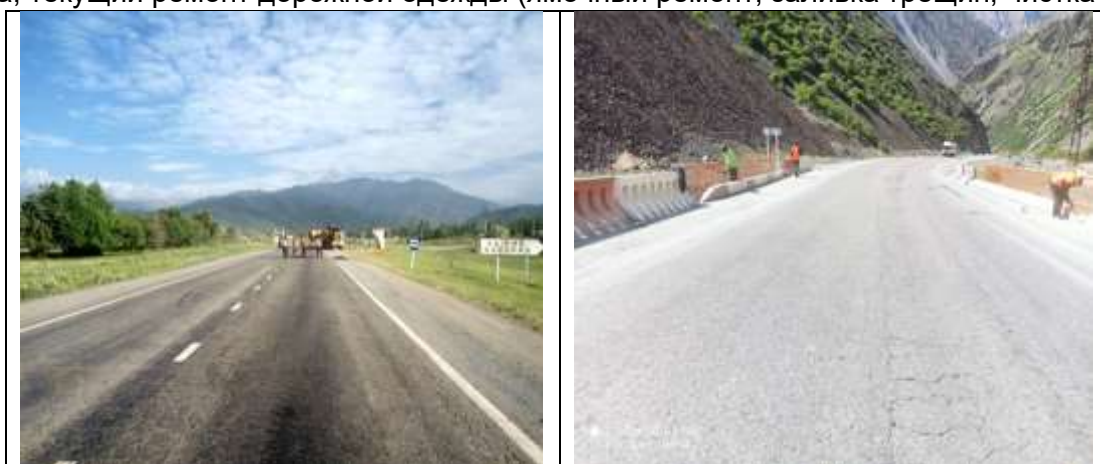
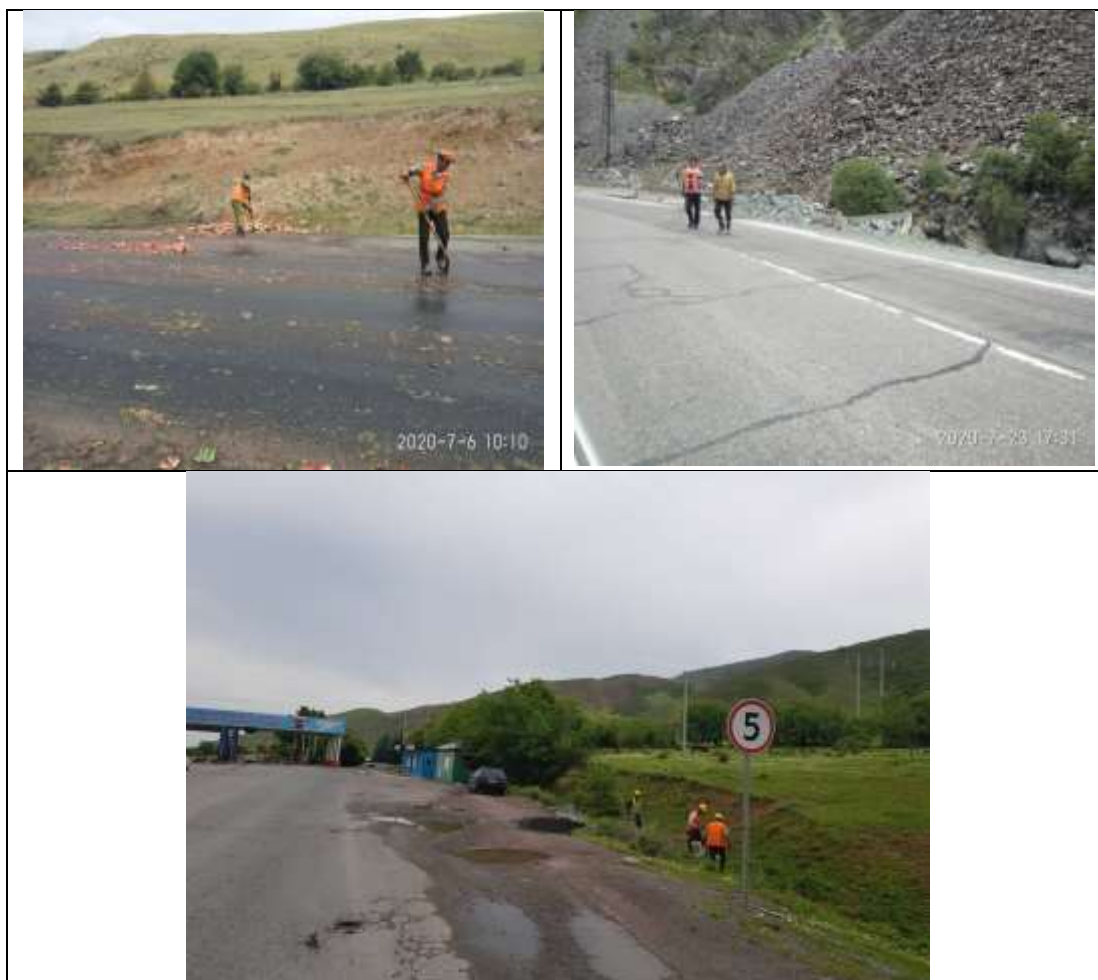
Рисунок 4. Очистка дорог от мусора и камнепадов

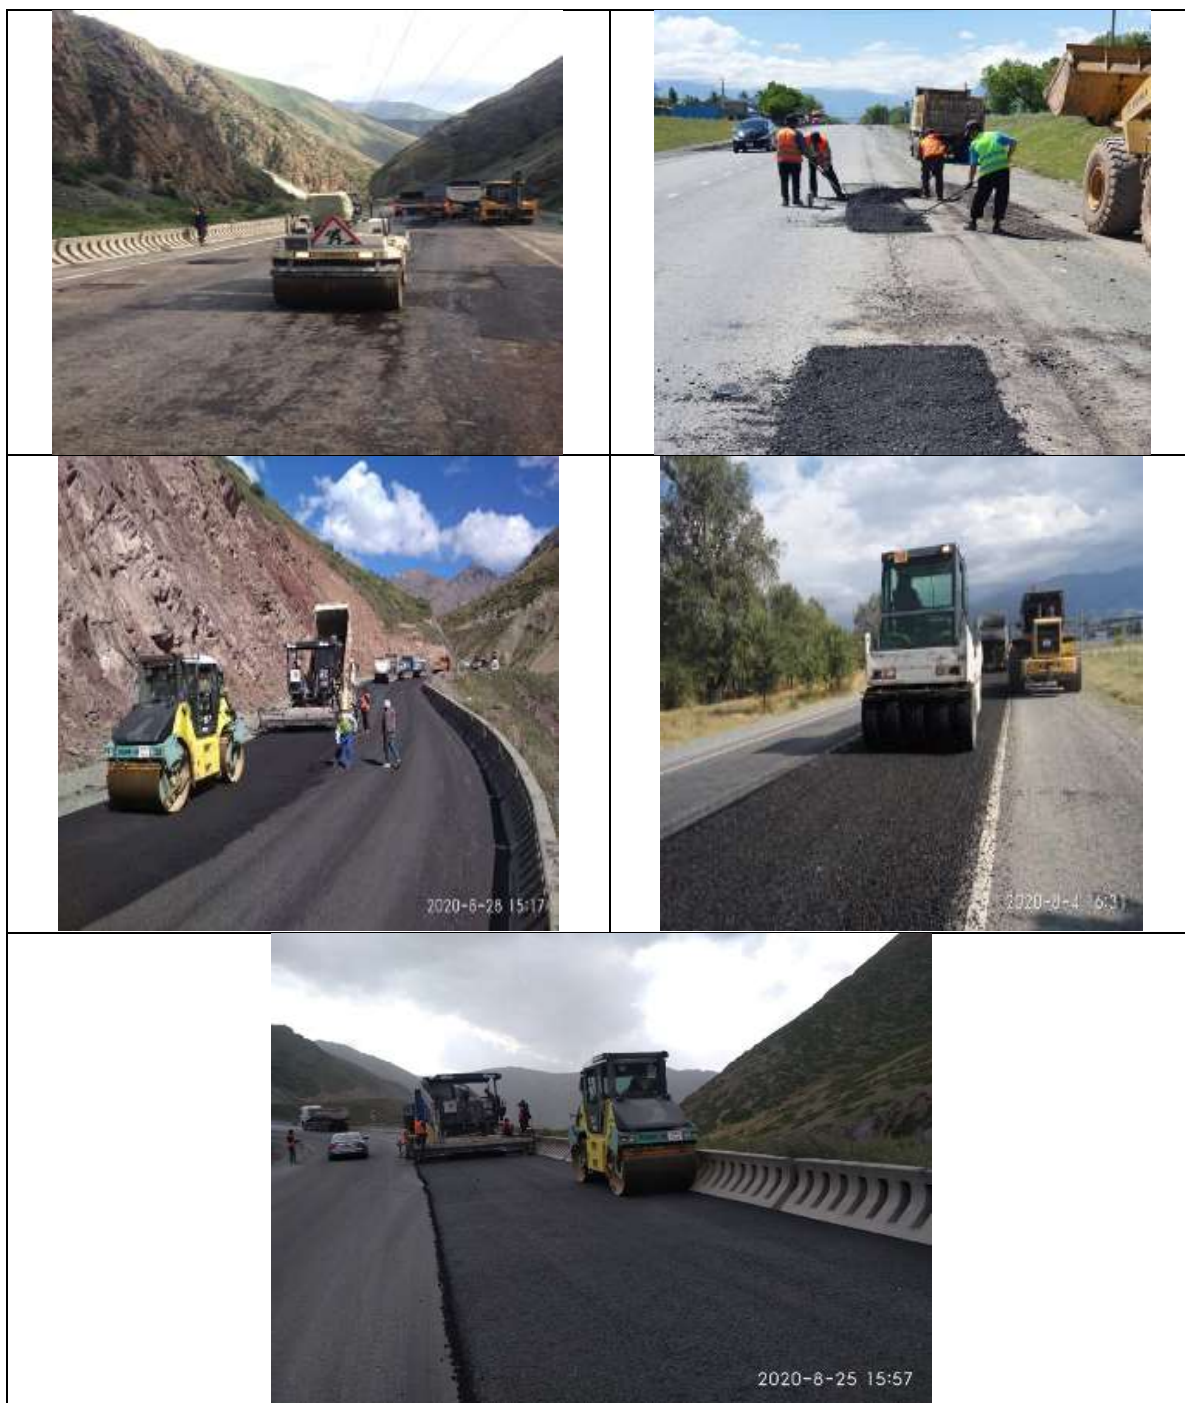
Рисунок 5. Текущий ремонт дороги

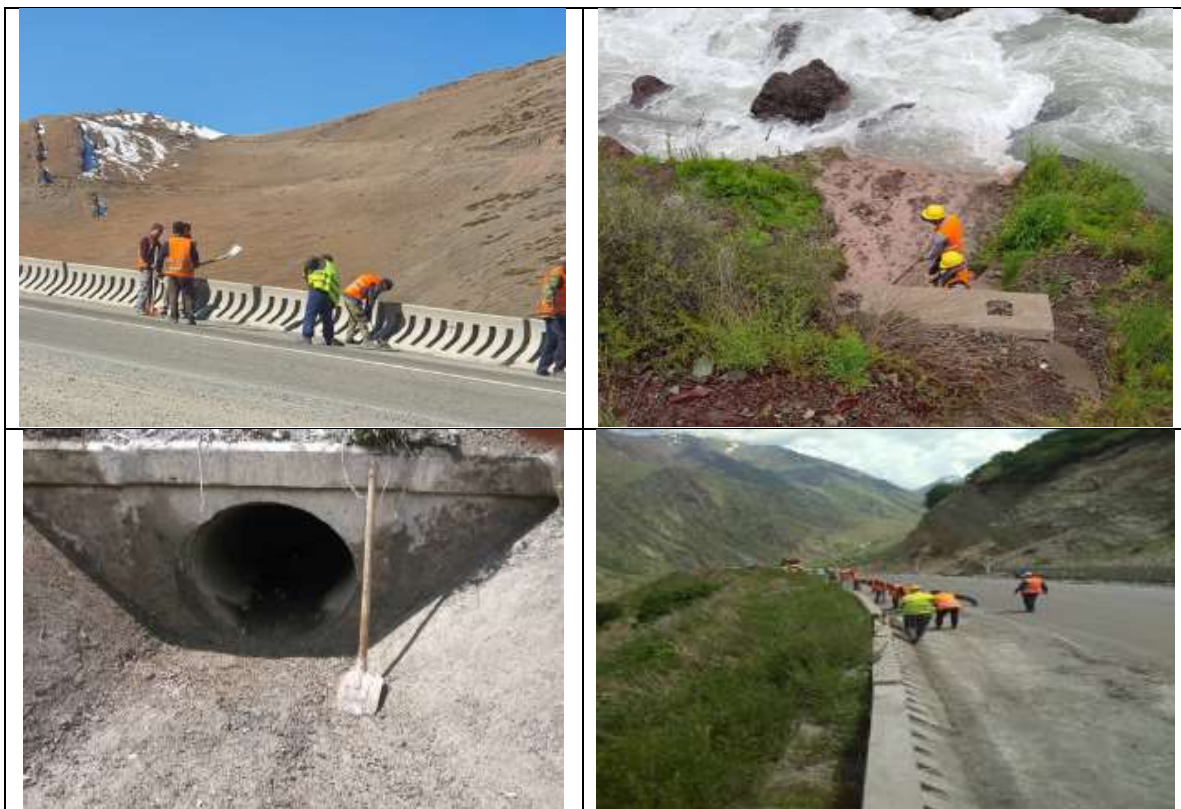
Рисунок 6. Очистка водопропускных труб, вдоль парапетов

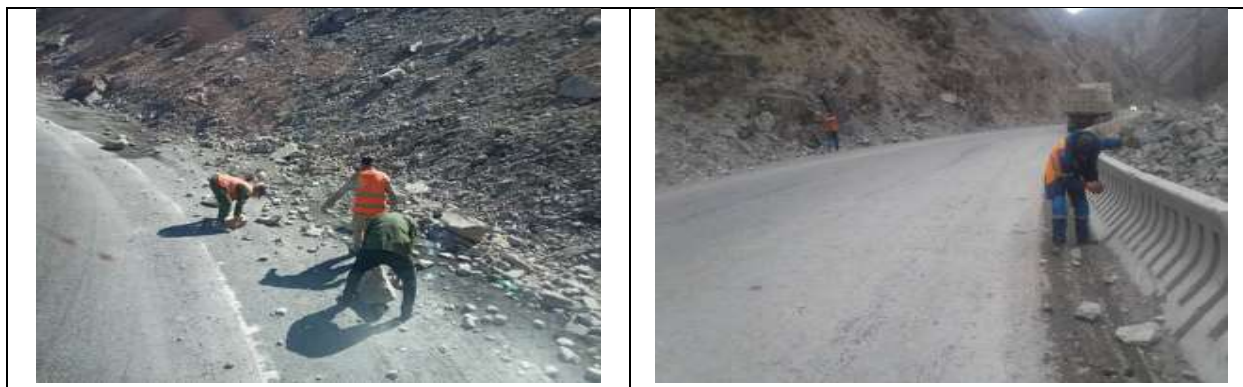
32) На участках км 86,9 – 88,7 и км 98 из-за обильных дождей происходят камнепады. Также на данном участке наблюдаются нависшие над дорогой большие куски горной породы, представляющие угрозу откола и падения на дорогу, представляя опасность проезжающему транспорту.

Рисунок 8. Опасность камнепадов
