Полугодовой отчет по мониторингу окружающей среды

Номер проекта: 45169-001

Январь - июнь 2023г.

Проект по Улучшению Коридора Центрально-Азиатского Регионального Экономического Сотрудничества 3 (Автодорога Бишкек – Ош), Фаза 4, участок Бишкек-Кара-Балта (км. 8,5 – км. 61).

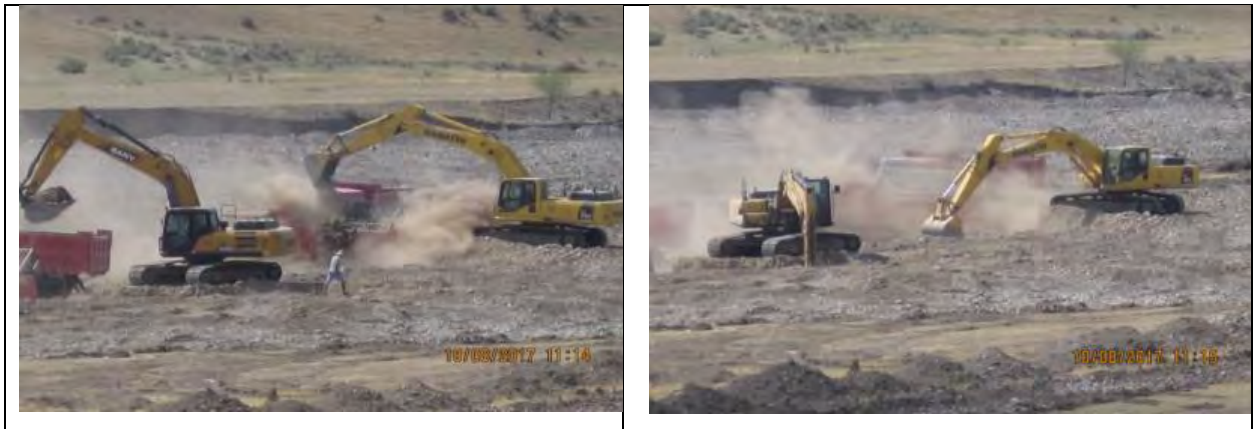
57. В начале работ по разработке карьера отмечались факты пыления, как на территории производственной площадки карьера, так и на дороге, ведущей к карьере. После письменных предупреждений, Подрядчиком были выделены 2 поливальные машины для постоянного гидроорошения площадки карьера, так и на дороге, ведущей к карьере. В течении отчетного периода пыление при проведении работ на карьере не наблюдалось.

Рисунок 19 Пылеобразование при ведении работ на карьере Аксуу 2. На переднем плане снятый почвенный слой.

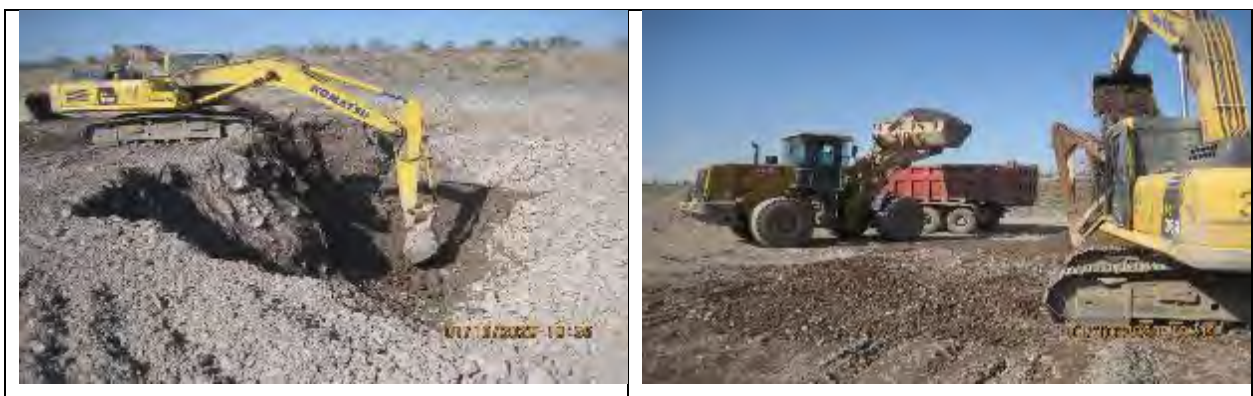
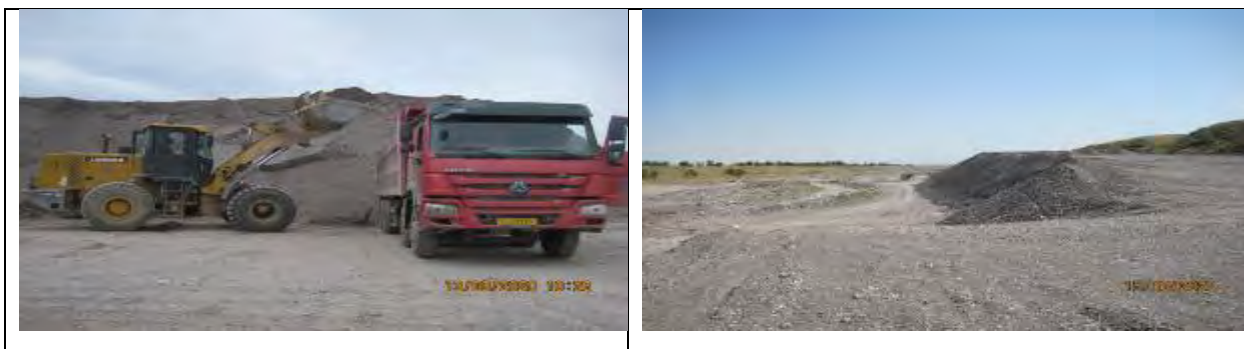
Рисунок 20 Разработка карьера Ак-Суу 2 на увлажненном материале

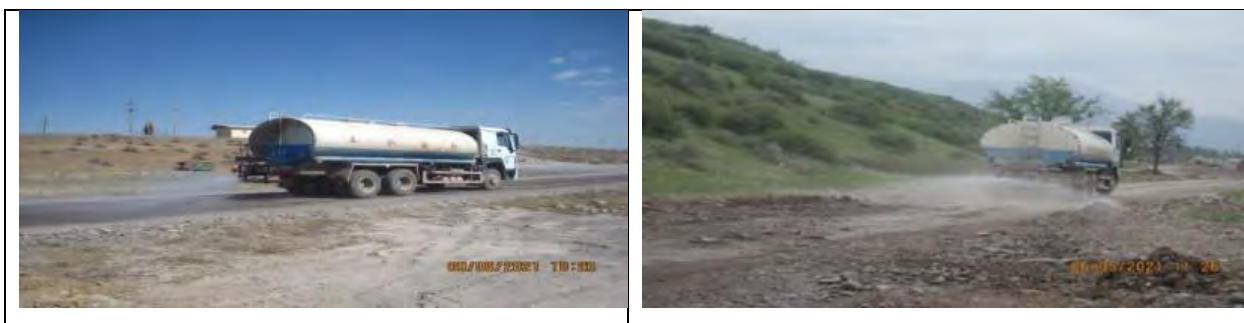
Рисунок 21 Гидроорошение на подъездной дороге к карьеру Ак-Суу2.

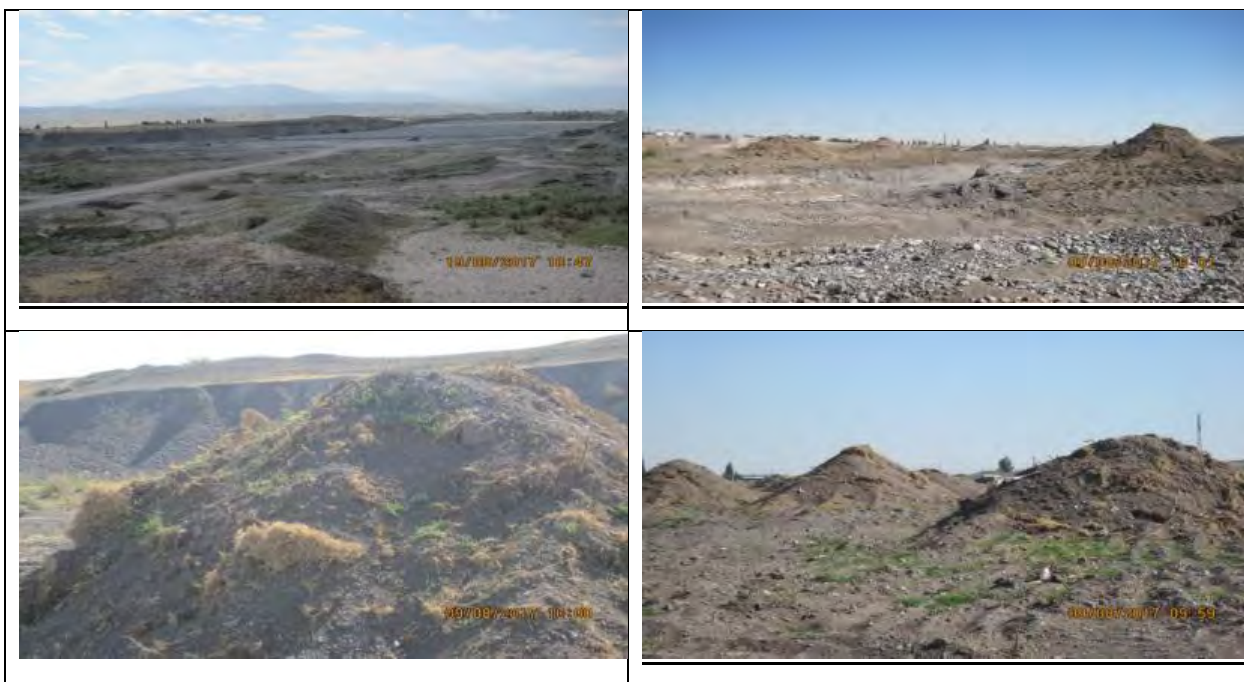
59. **Карьер Ак-Суу1.** Карьер использовался для накопления и вывоза инертных материалов на строительство дороги на территории Московского района. В настоящее время карьер рекультивирован и готов к сдаче комиссии по рекультивации.

Рисунок 22 Карьер Ак-Суу1. Снятый почвенный слой в дальнейшем был использован для рекультивации

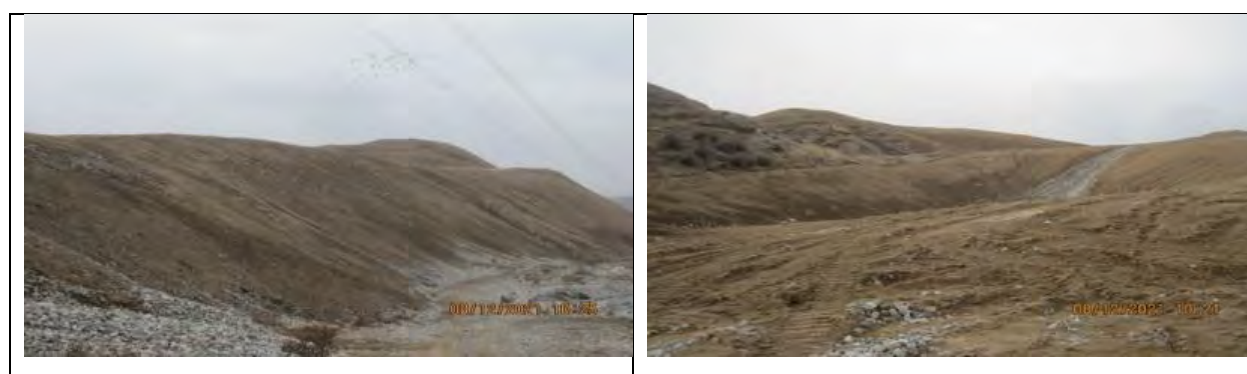
Рисунок 24 Карьер Джеламыш после завершения работ по рекультивации

63. После окончания разработки карьера, был разработан проект рекультивации карьера, согласно которого была проведена рекультивация карьера.

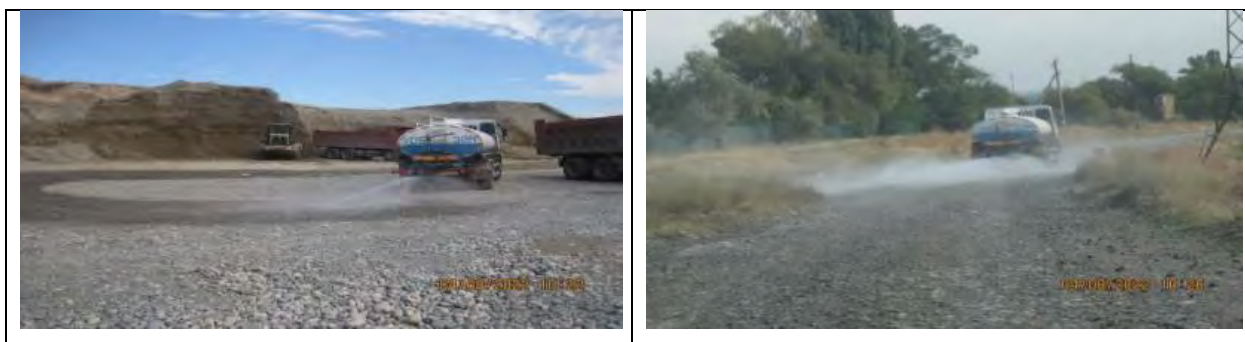
Рисунок 26 Проведение работ по пылеподавлению (гидроорошение). Дорога к карьеру Белек

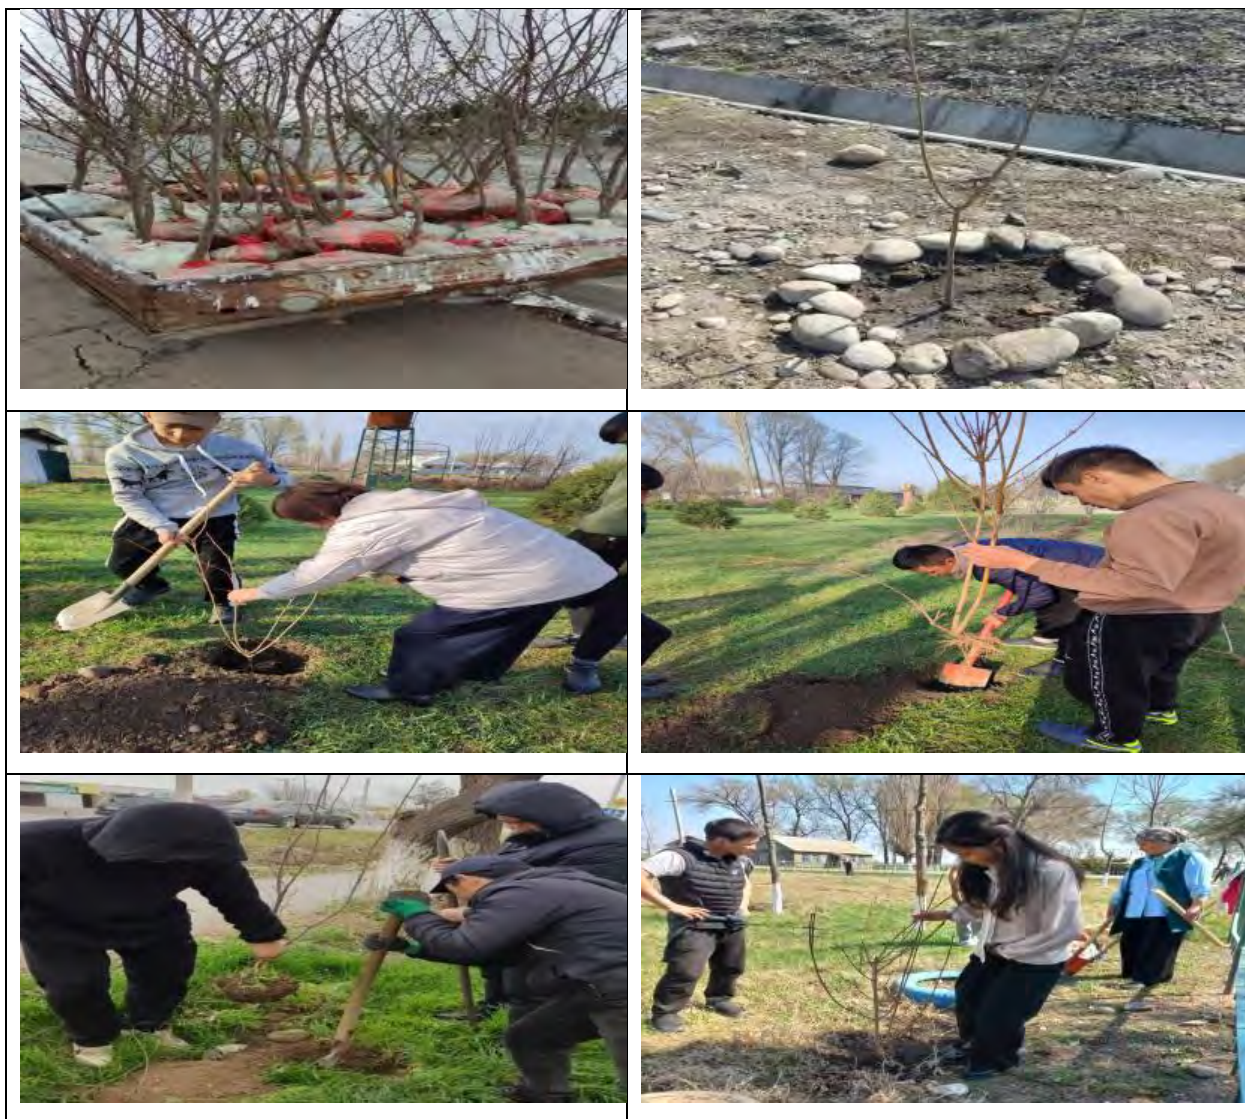
Рисунок 35 Посадка саженцев весной 2023 года

93. В результате выезда на проектную дорогу Консультанта АБР по охране окружающей среды и сотрудника ГРП МТиК по охране окружающей среды было установлено, что значительное количество посаженных саженцев засушено, сожжено или подверглось актам вандализма. Согласно проведенной инвентаризации саженцев, высаженных на проектной дороге, по вине Подрядчика из-за несвоевременного полива погибло около 700 саженцев.

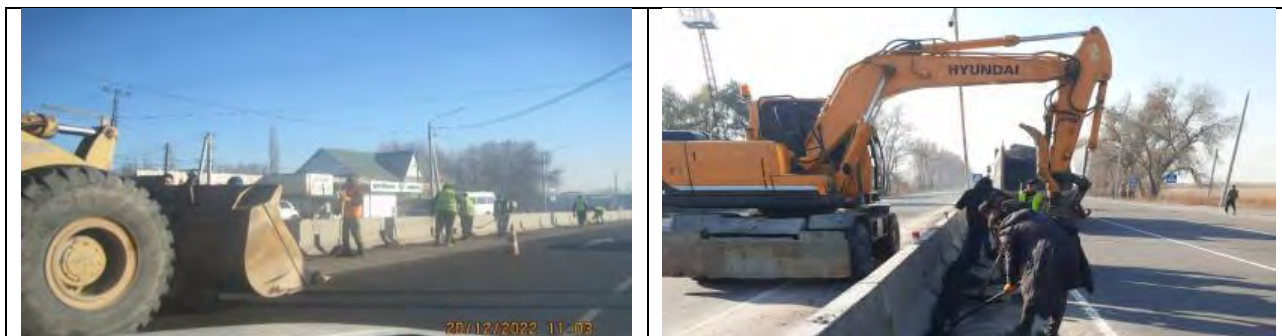
Рисунок 37 Очистка парапетов от земляных отходов и вывоз отходов с дороги

128. В ходе мониторинга было установлено, что на обочинах дороги, там, где проводились работы по укреплению парапетов, имелись не вывезенные земляные отходы, за складированные в виде небольших куч. Подрядчик был предупрежден с указанием сроков устранения данного нарушения. В установленные сроки земляные отходы были собраны с обочины дороги и вывезены. В дальнейшем, грунт, накопившийся возле парапетов, вычищался и своевременно вывозился.

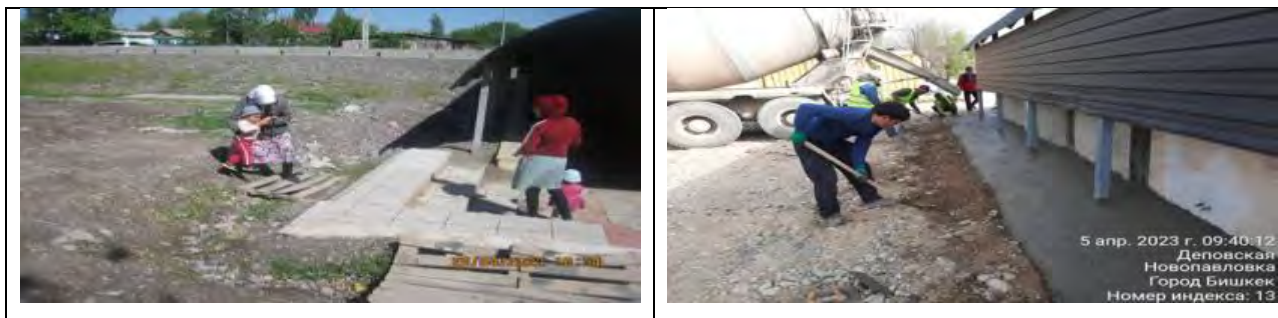
133. В отчетный период проводились работы по завершению строительства подземных переходов. Производилась облицовка отделочной плиткой стен и ступеней. Производилось наращивание перекрытий, отделка стен, устройство бетонированной отмостки. Территория вокруг подземного перехода возле школы в с. Новониколаевка (км 59+640) находилась в неудовлетворительном состоянии. Школьникам сложно было спускаться к данному переходу, особенно в условиях гололеда, что могло стать причиной падения и травмирования. Подрядчику было отправлено письмо об устранении данных нарушений.

Рисунок 41 Нарушения возле подземного перехода у школы в с. Новониколаевка

134. Нарушения были устранены. Была сделана железобетонная отмостка вокруг перехода, наращена крыша перекрытия. На дороге возле перехода установлены металлические решетки.

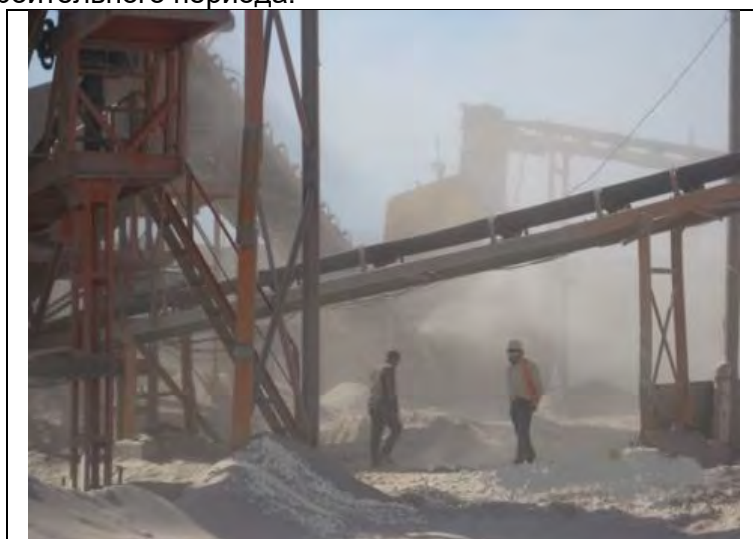
148. 22.05.2023 г. было выявлено, что камнедробильная установка работала без гидроорошения. Пыль распространялась не только по территории завода, но и за ее пределы, нанося вред здоровью рабочих завода и окружающей среде. Подрядчик объяснял сложившуюся ситуацию поломками на трубопроводах водоснабжения.

149. Водоснабжение было восстановлено. Но данная проблема периодически повторялась в течении всего строительного периода.

Рисунок 45 Работа камнедробильной установки без гидроорошения

151. Подрядчику надлежало, как можно быстрее, восстановить гидроорошение и очистить территорию камнедробильной установки от накопившихся отходов. В установленные сроки нарушения были устранены.

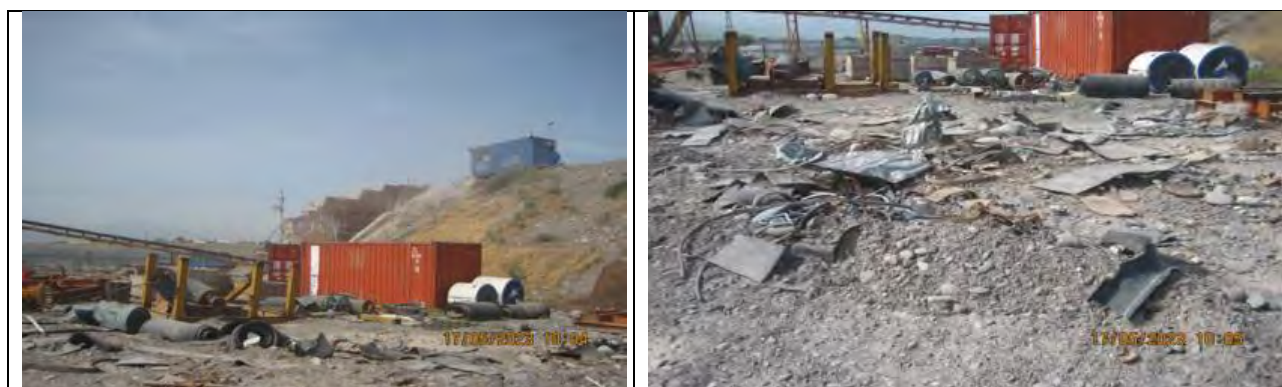
150. Также было установлено, что на территории камнедробильной установки скопилось большое количество отходов.

Рисунок 46 Большое количество отходов на территории камнедробильной установки

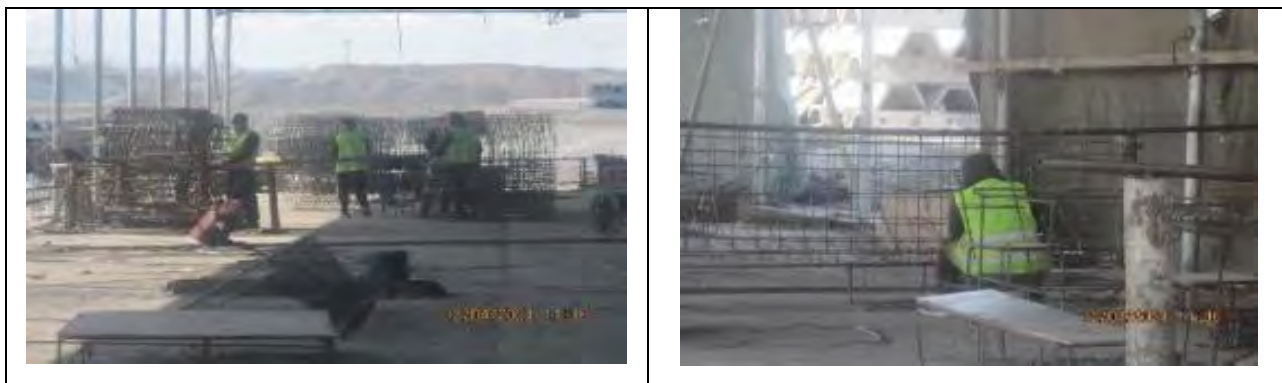
нужд на дороге (бетонные кольца, лотки, бордюры, ограждения типа «Нью Джерси» и др.). Рабочие жалуются, что не обеспечиваются достаточным количеством средств индивидуальной защиты.

Рисунок 47 Изготовление арматурных сварных сеток, каркасов для изготовления железобетонных конструкций

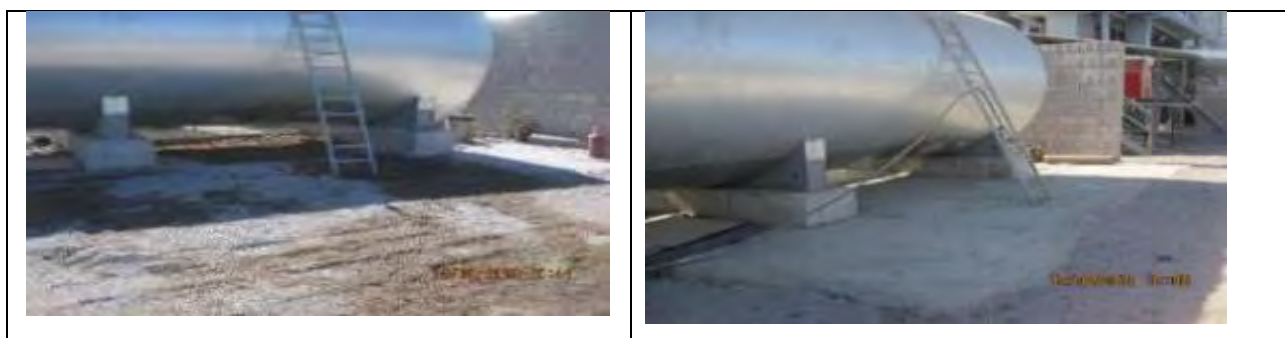
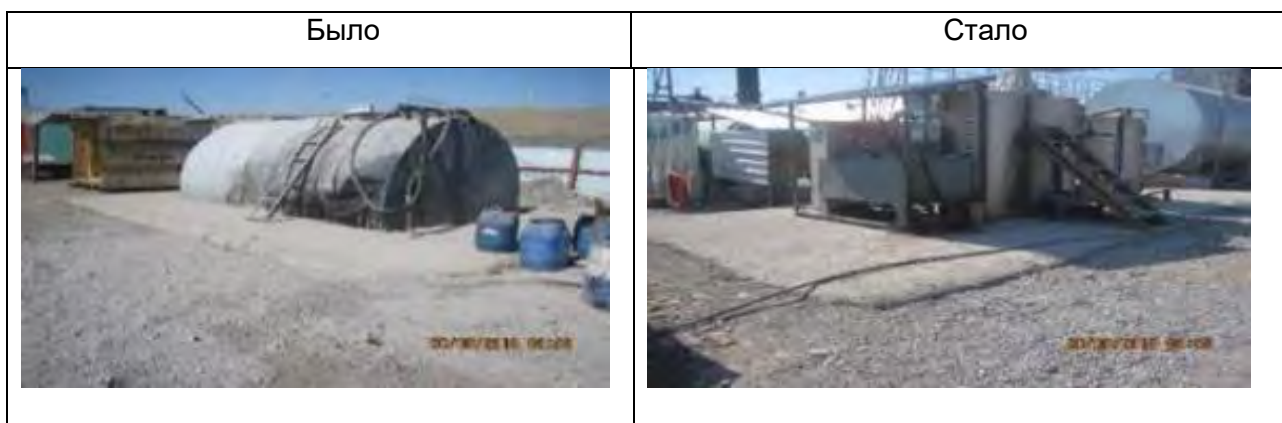
158. Во время эксплуатации завода, вся почва вокруг емкостей с химическими веществами, должна быть защищена от стоков и разливов опасных материалов непроницаемым защитным покрытием.

Рисунок 51 Непроницаемое защитное покрытие вокруг емкостей с химическими растворами

159. Подрядчику было рекомендовано почву вокруг емкостей с химическими реагентами, защитить от стоков и разливов опасных материалов непроницаемым защитным покрытием. Данные рекомендации были учтены и выполнены Подрядчиком.

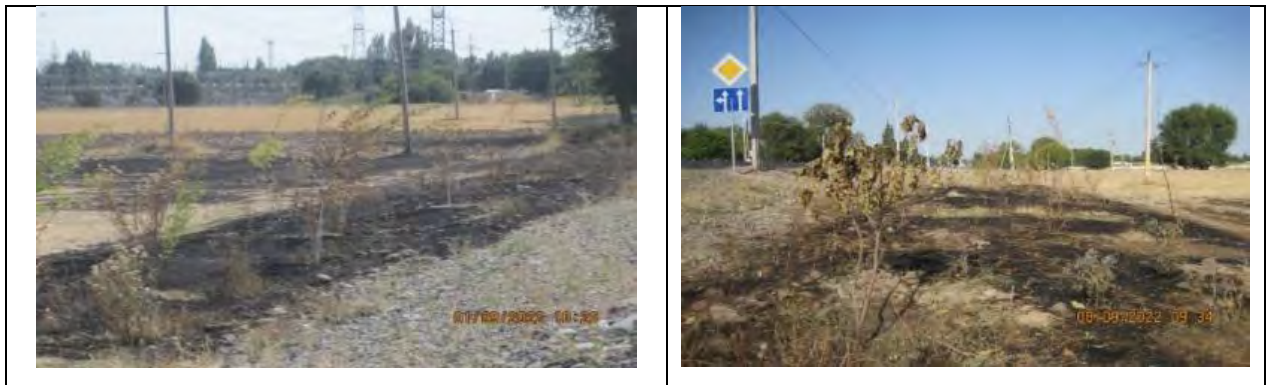
179. При поджоге сухостоя в с. Полтавка и в с. Военно-Антоновка огонь перекинулся на саженцы. Погибло более 195 саженцев.

Рисунок 58 Сожженные саженцы в с. Полтавка

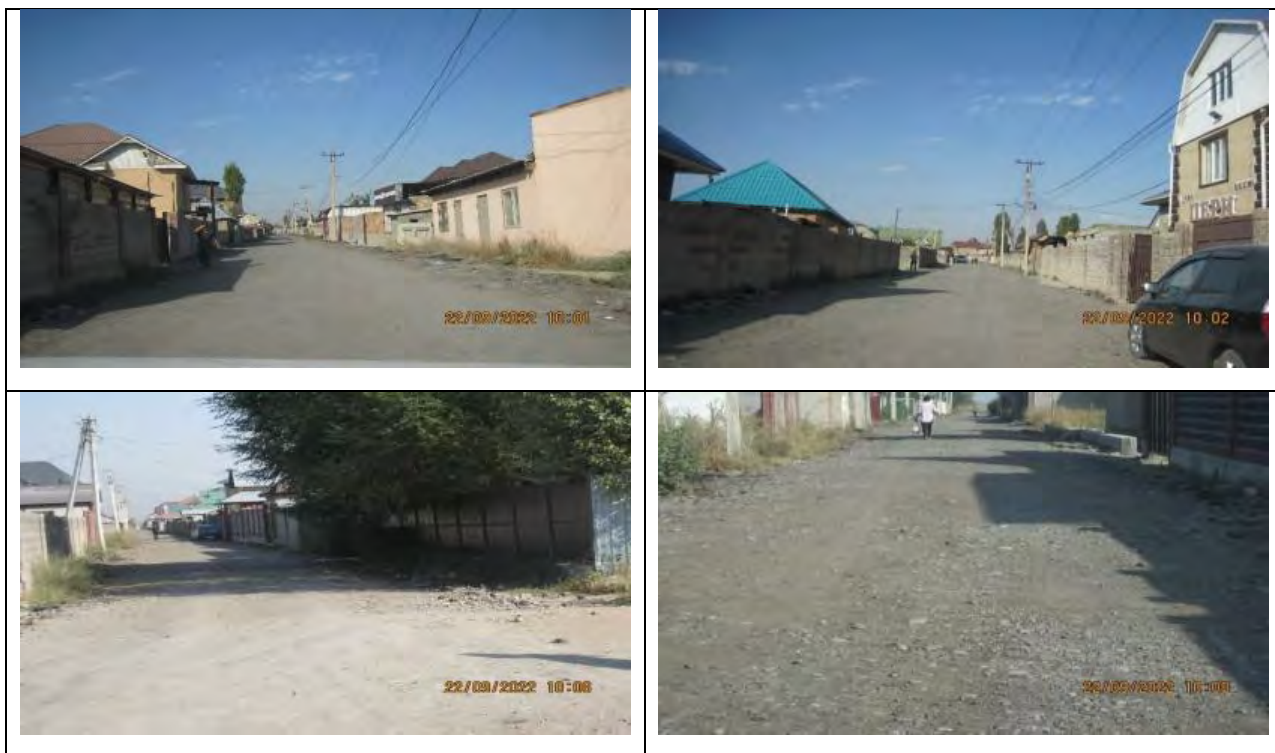
227. На заболоченные участки асфальт не вывозился. От АБР было получено письмо, в котором говорится, что во избежание нанесения вреда здоровью местных жителей запрещается передавать старый асфальт местным жителям для собственного использования. Это требование было выполнено.

Рисунок 63 Улицы, отсыпанные старым асфальтом на участке км 7.4

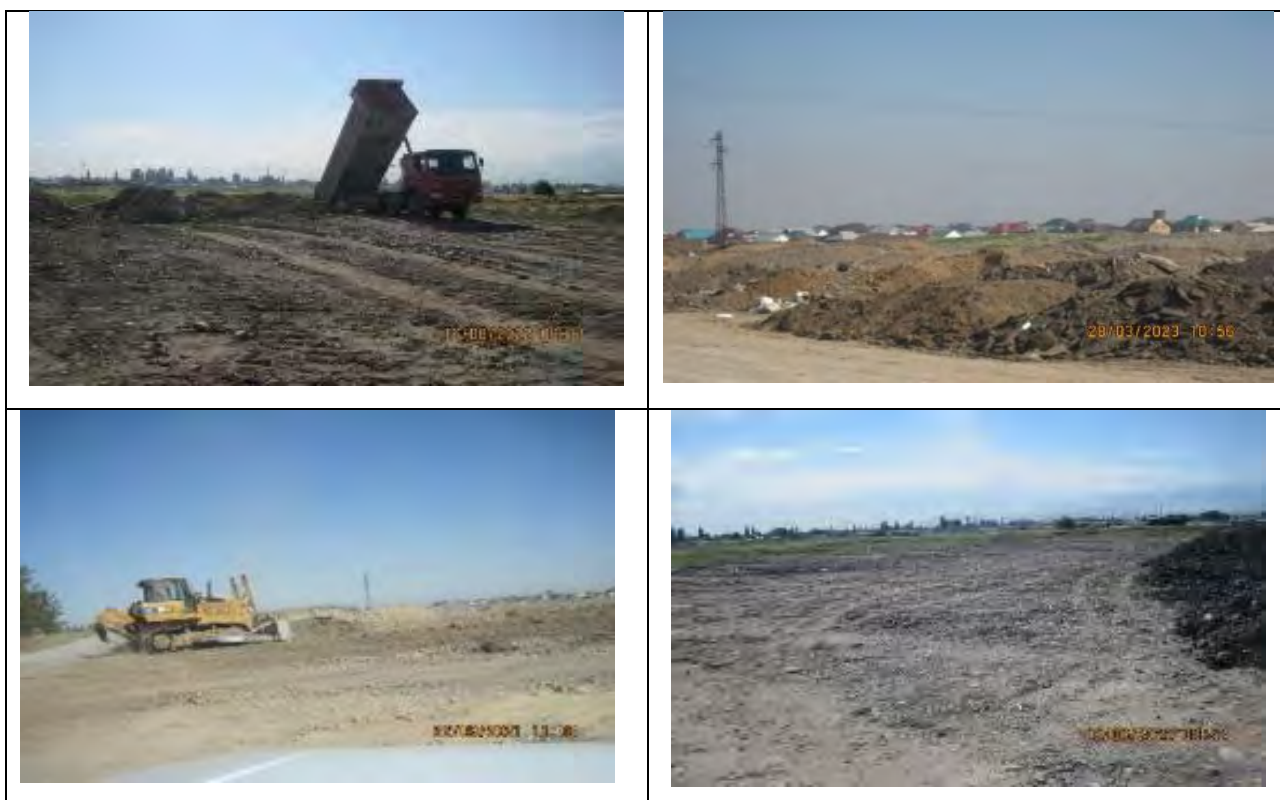
229. На площадке для хранения грунта, первоначально был снят и заскладирован почвенный слой. Затем непригодный грунт в с. Военно-Антоновка и с. Новопавловка был заскладирован в отвалы. Затем непригодный грунт был перемещен на подготовленную площадку в овраг. Сделана частичная планировка. После завершения всех работ, почвенный грунт будет равномерно распределен на поверхности отвалов.

Рисунок 64 Складирование и планировка непригодного грунта для дальнейшего использования в с. Военно-Антоновка

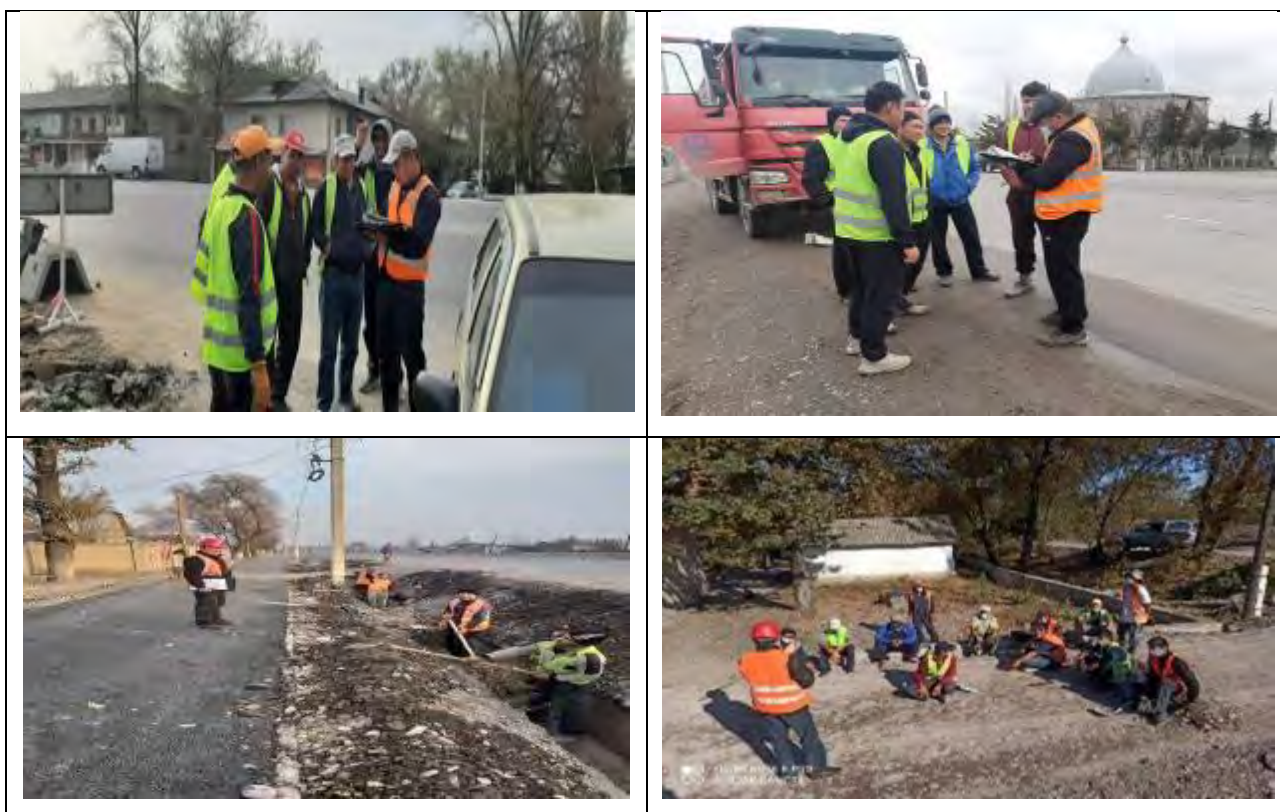
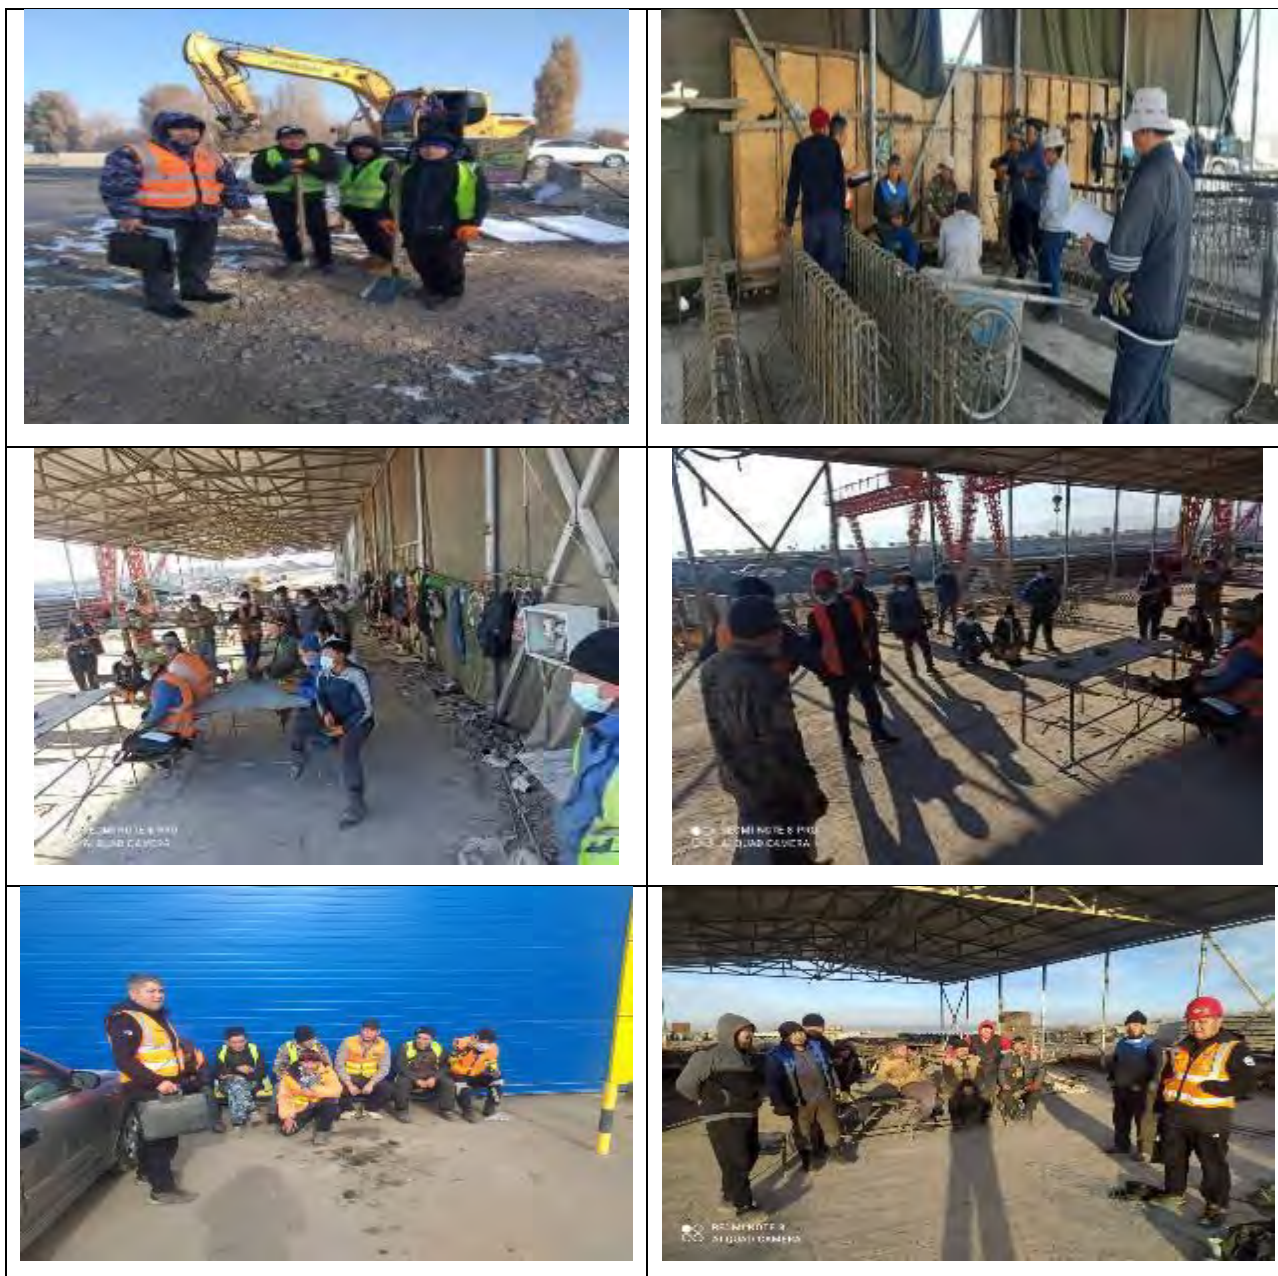
Рисунок 66 Проведение инструктажа на рабочем месте

246. Для соблюдения требований техники безопасности рабочим выданы средства защиты органов дыхания (маски). Однако отмечаются случаи, когда рабочие проявляют беспечность при использовании средств защиты, особенно при ношении защитных касок. Специалистом по технике безопасности подрядчика проводится постоянный мониторинг и беседы с работниками о необходимости их использования.

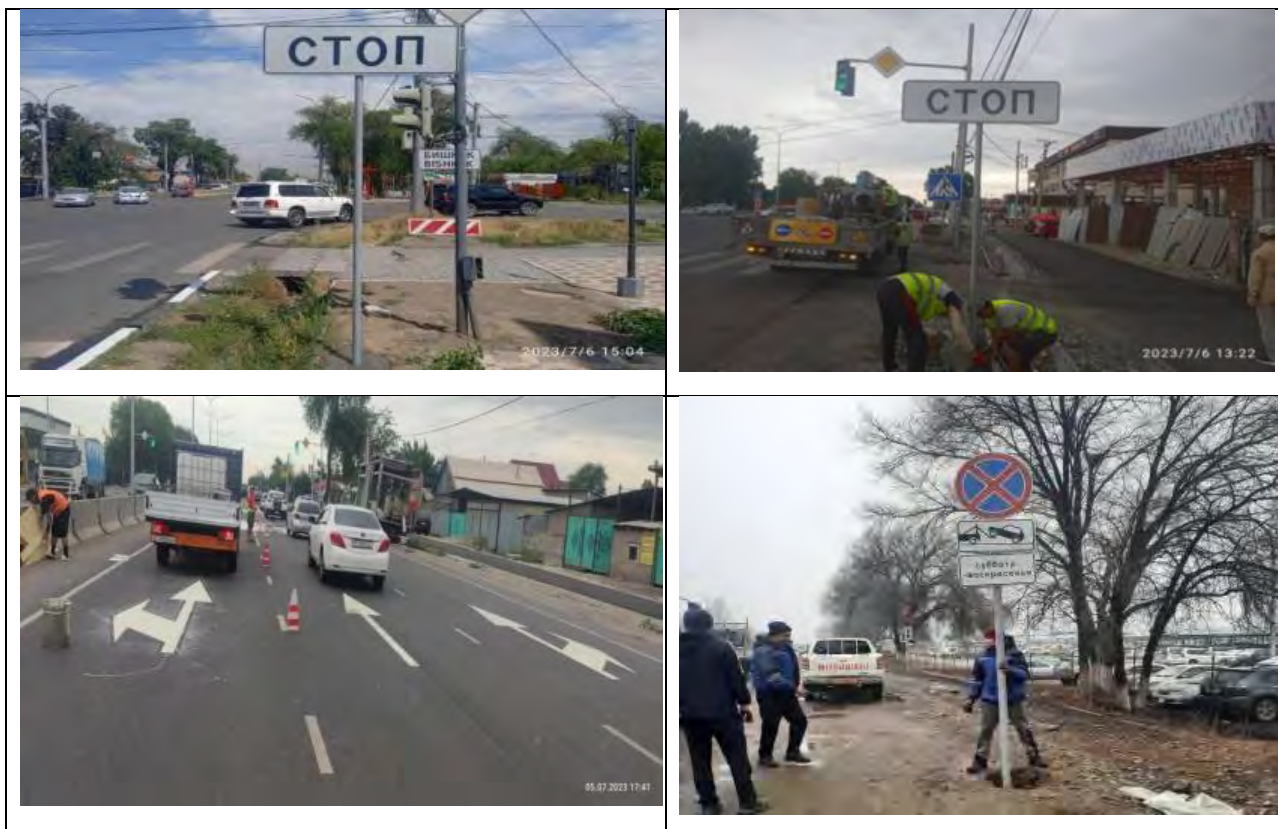
Рисунок 68 Установка дорожных знаков и нанесение дорожной разметки

251. Специалистом по безопасности дорожного движения было дано письменное указание Подрядчику об установке дорожных знаков согласно утвержденной дислокации, на участках, где были завершены работы по укладке асфальта и установке ограждений на разделительной полосе.

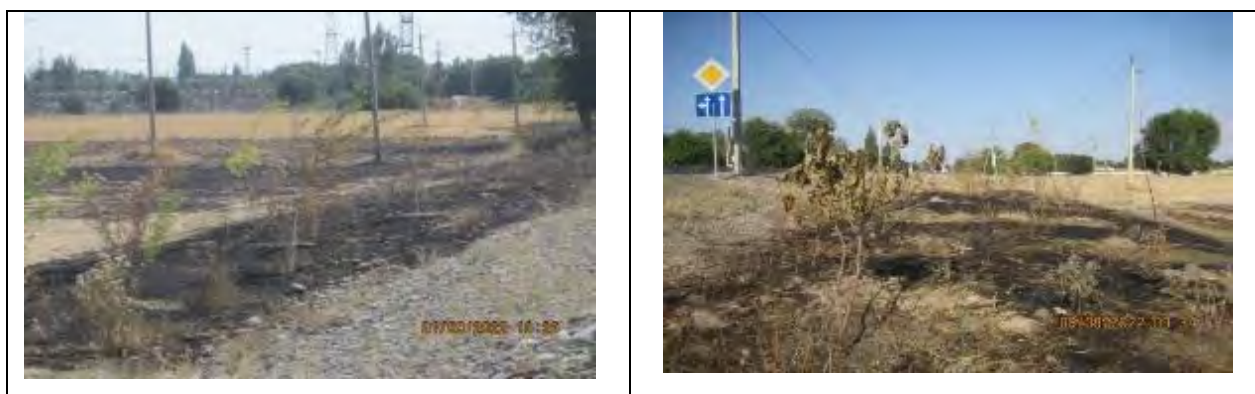
64. При поджоге сухостоя на полях в с. Полтавка огонь перекинулся на саженцы. Погибло 45 саженцев. В с. Военно-Антоновка сгорело 150 саженцев.

Рисунок 11 Обгоревшие саженцы в с. Полтавка

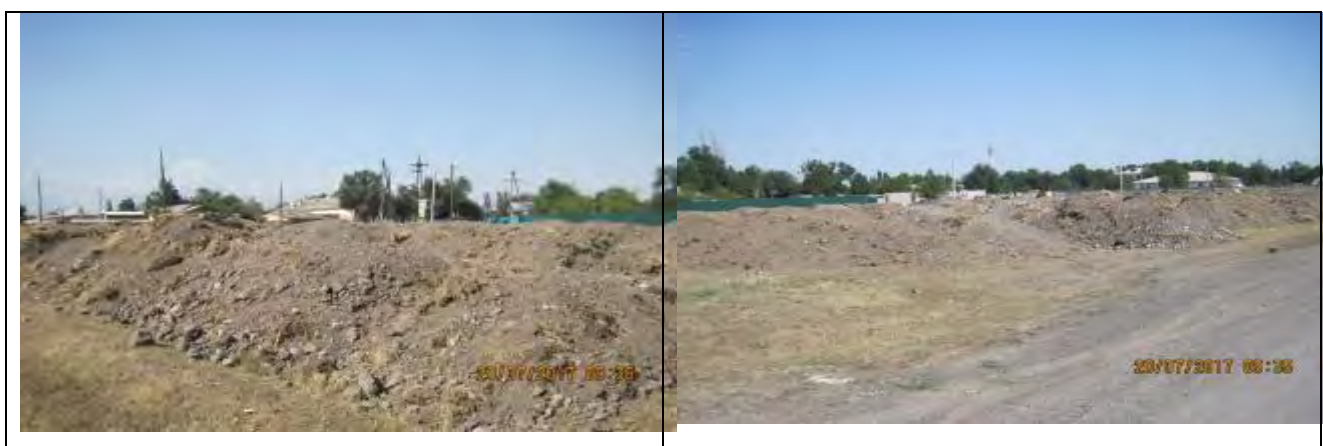
Рисунок 15 Отвалы снятого и вывезенного почвенного грунта

73. На площадки для вывоза почвенного грунта в с. Петровка в последствии был вывезен непригодный грунт в больших объемах. По завершению основных строительных работ Подрядчику необходимо было вывезти весь грунт.

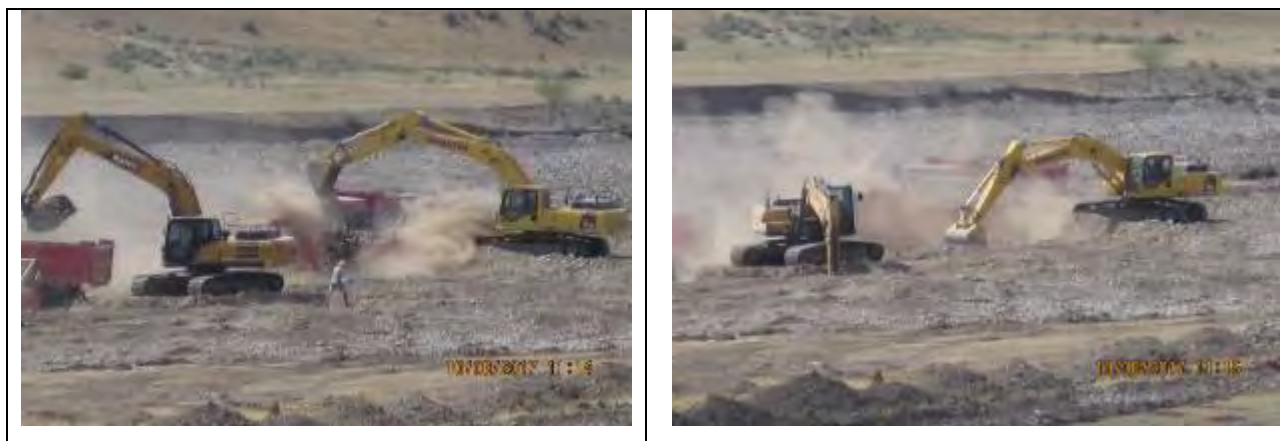
87. В начале работ по разработке карьера отмечались факты пыления, как на территории производственной площадки карьера, так и на дороге, ведущей к карьеру. После письменных предупреждений, Подрядчиком были выделены 2 поливальные машины для постоянного гидроорошения площадки карьера, так и на дороге, ведущей к карьеру. Пыление при производстве работ стало минимальное.

Рисунок 17 Пылеобразование при ведении работ на карьере Ак-Суу 2. На переднем плане снятый почвенный слой

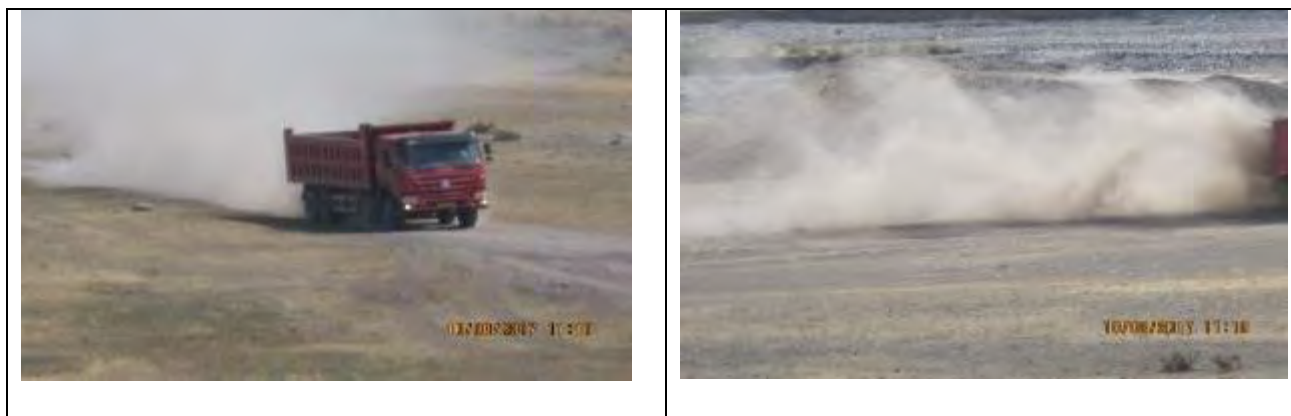
Рисунок 19 Пыление на подъездной дороге к карьере Ак-Суу 2

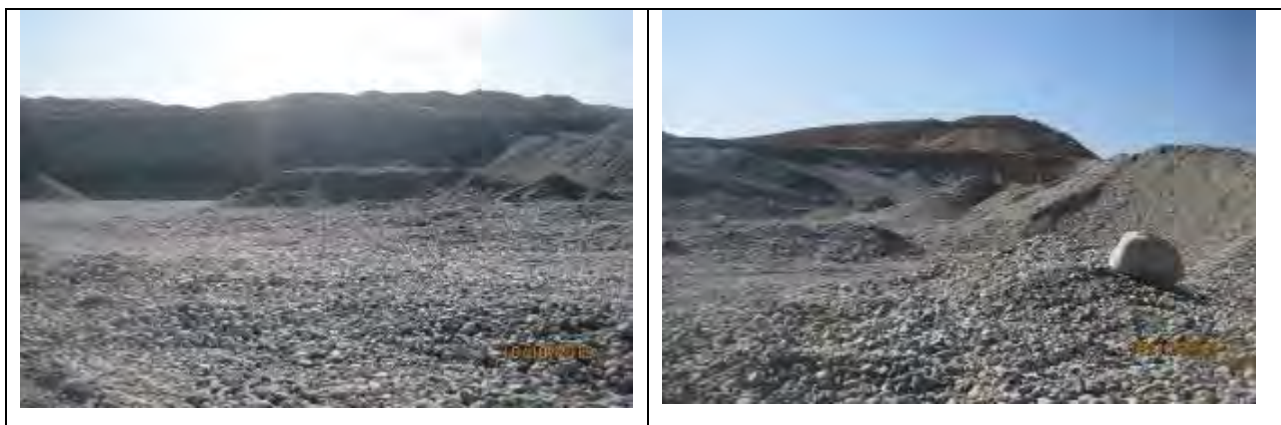
Рисунок 24 Карьер Джеламыш после завершения работ по разработке

94. Разработка карьера с самого начала производилась с нарушением проекта, о чем неоднократно письменно предупреждался Подрядчик. Учитывая то, что карьерное поле карьера Джеламыш расположено на склоне, разработка месторождения должно было производиться послойно с уступами по 5 м, начиная с верхней площадки. Фактически разработка инертных материалов на карьере производилась с нижней точки с высотой уступа более 10 м с нарушением проектных решений и техники безопасности.

95. 3 мая 2018 года работы по разработке карьера были приостановлены до исправления ситуации. Для продолжения работы на карьере, необходимо было нарезать уступы, начиная с верхней площадки, высотой 5 м и шириной не менее 20 м. После выполнения всех требований 24.05.2018 г. разрешение на дальнейшую разработку карьера было получено.

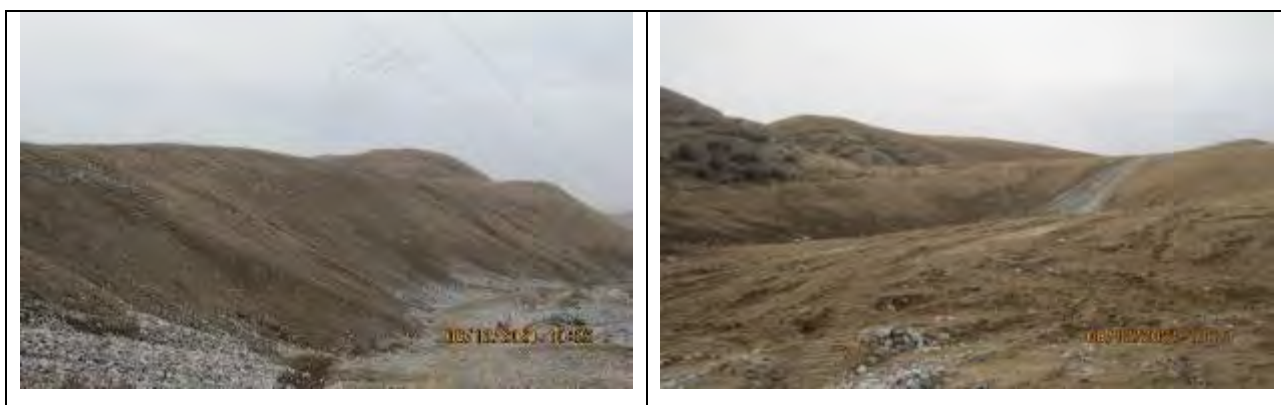
Рисунок 25 Карьер Джеламыш после завершения работ по рекультивации

96. После окончания разработки карьера, был разработан проект рекультивации карьера, согласно которого была проведена рекультивация карьера. Прием-передача рекультивированного карьера комиссии была проведена в декабре 2021 года.

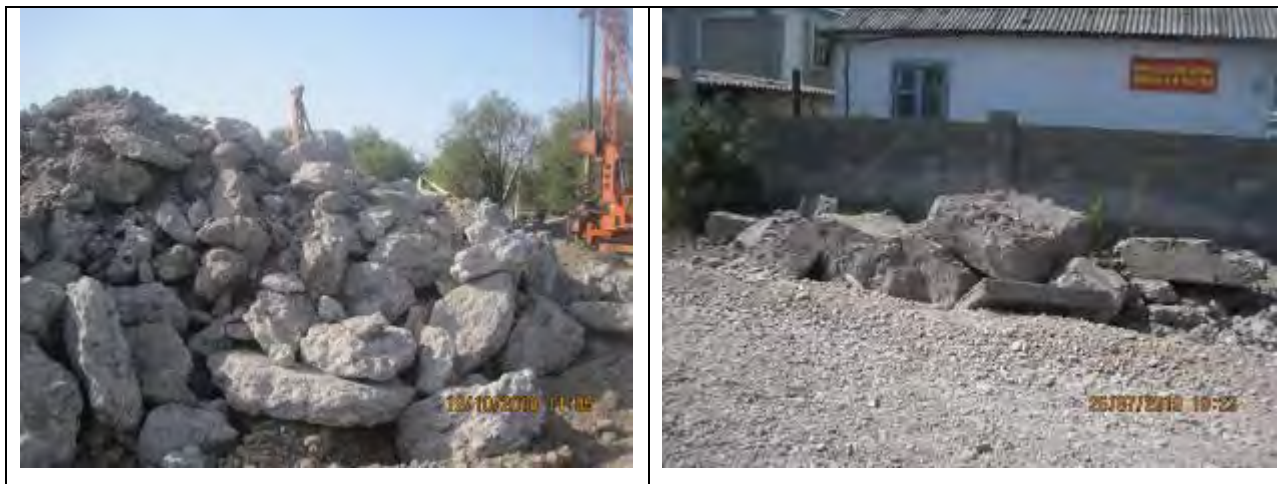
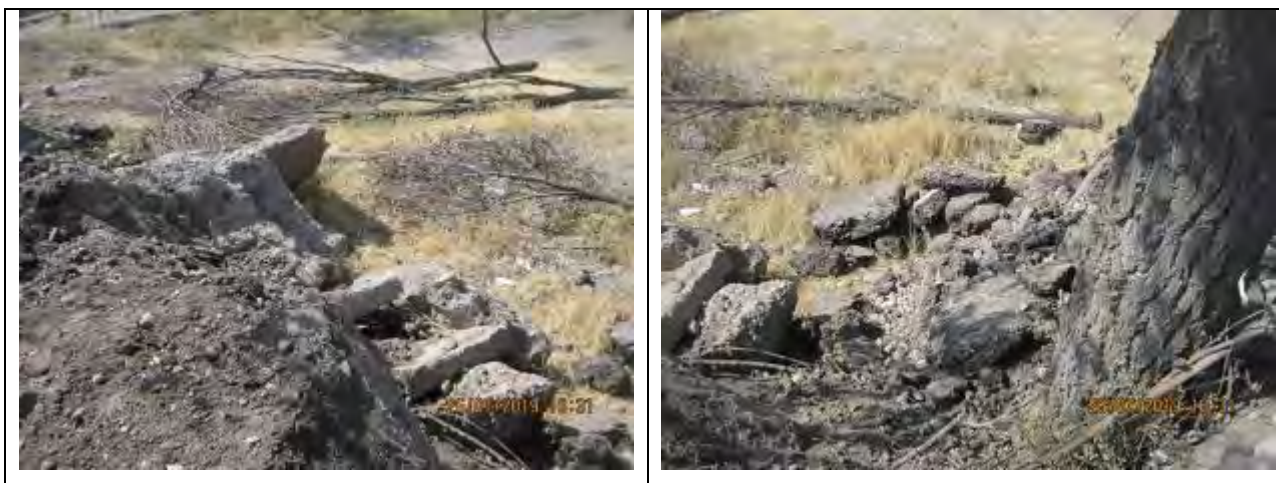
100. Первоначально строительные отходы, своевременно вывозились на выделенные ДЭП-9 площадки для хранения старых железобетонных изделий. С нарастанием объемов строительных работ выделенные площадки не смогли вместить все отходы, возникла проблема с определением мест хранения железобетонных отходов. Весной 2019 года совместно с местными властями были определены места под размещение старых ж/б изделий. В основном это участки, где были ямы и которые местные власти планировали использовать в коммерческих целях. На эти площадки также вывозился снимаемый непригодный грунт.

Рисунок 26 Строительные железо-бетонные отходы

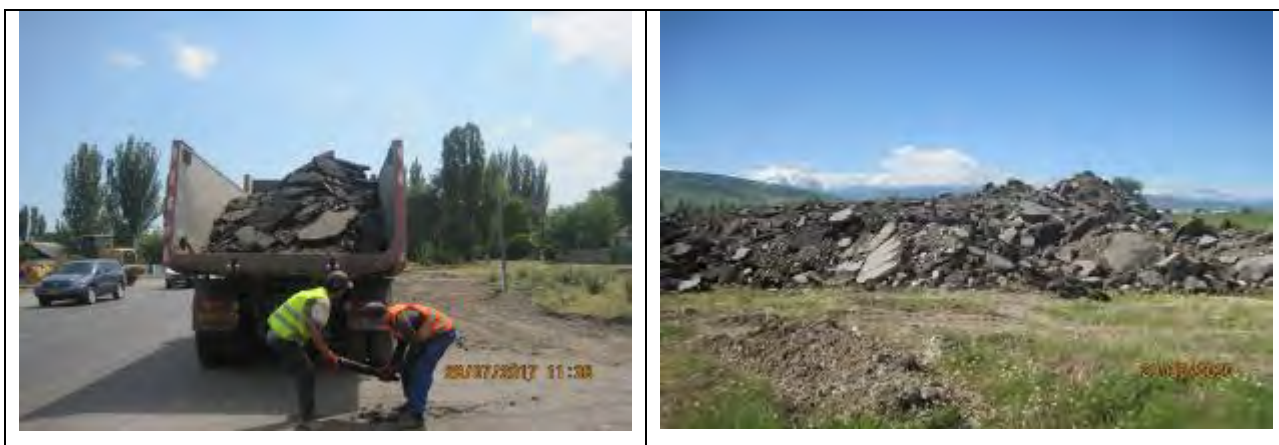
101. В процессе работ по экскавации старого асфальтобетонного покрытия, проблема дробления старого асфальта до размеров 20x20 осталась не решенной. Поэтому возникла проблема утилизации. Учитывая то, что в селах нет техники для разравнивания крупных кусков старого асфальта, возникла проблема вывоза не раздробленного старого асфальта на засыпку сельских улиц, предложенных местными властями. Частично снятый асфальт вывозился по просьбе жителей на обустройство насыпей на частных площадках. Планировку частных участков хозяева проводили сами. На заболоченные участки асфальт не вывозился.

Рисунок 27. Старый асфальт снятый с дорожного полотна

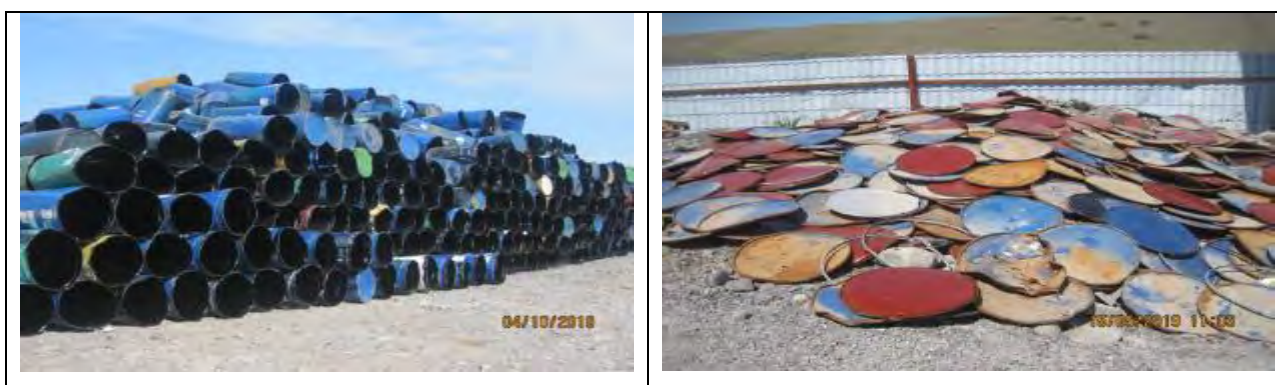
106. На территории АБЗ отходы образовывались при производстве асфальта. В основном это пустые бочки от использованного битума. Бочки частично использовались при проведении строительных работ на дороге, большая часть сдавалась на металлолом.

Рисунок 31 Отходы на территории АБЗ. Отработанные бочки и металлические крышки от бочек
