Полугодовой отчет по мониторингу окружающей среды

Номер проекта: 45169-001

Январь - июнь 2023г.

Проект по Улучшению Коридора Центрально-Азиатского Регионального Экономического Сотрудничества 3 (Автодорога Бишкек – Ош), Фаза 4, участок Бишкек-Кара-Балта (км. 8,5 – км. 61).

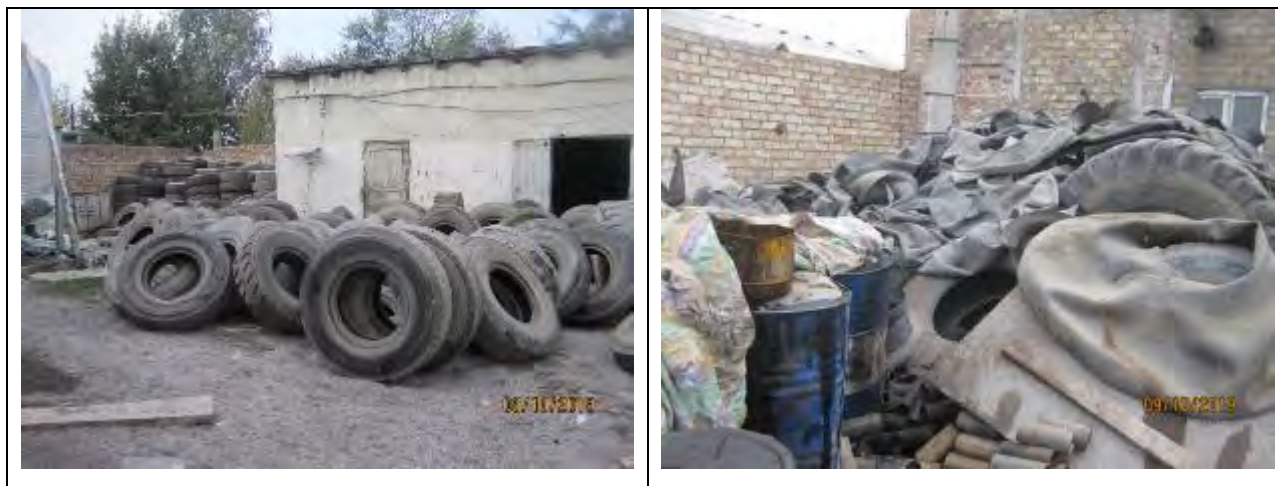
107. К производственным отходам также относились старые автомобильные шины и отходы металлолома, которые вывозились и утилизировались по договору со специализированными компаниями.

Рисунок 32 Старые автомобильные шины, подлежащие утилизации

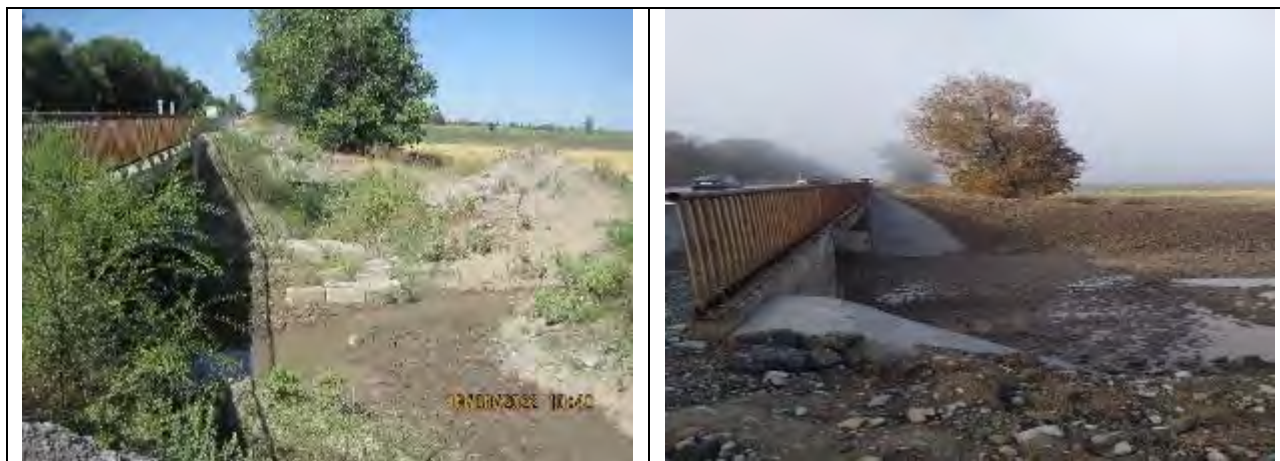
128. В русле реки Джеламыш после завершения строительных работ оставалось большое количество грунта, строительных отходов, железобетонных конструкций.

Рисунок 38 Русло р. Джеламыш до и после вывоза отходов

129. Подрядчику было отправлено письмо, по возможности быстрее, убрать из русла реки все строительные отходы.

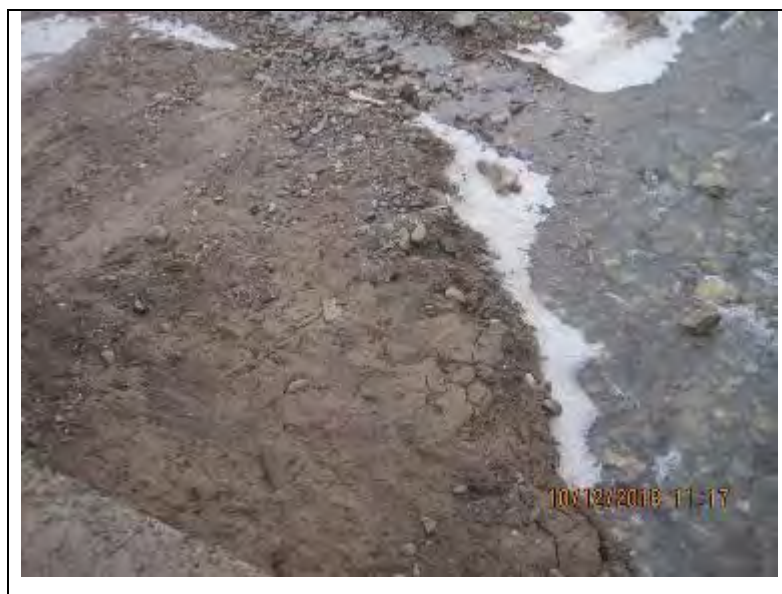
142. После вывоза оборудования, глиняная яма в русле реки осталась не убранной.

143. Поток воды размывал из расположенной в русле реки ямы с использованной глиной, что вызывало загрязнение реки. Подрядчику было сделано несколько предупреждений о необходимости срочной очистки русла реки.

Рисунок 43 Остатки глины в русле реки Ак- Суу

144. Русло реки было очищено от бентонитовой глины только весной 2019 года.

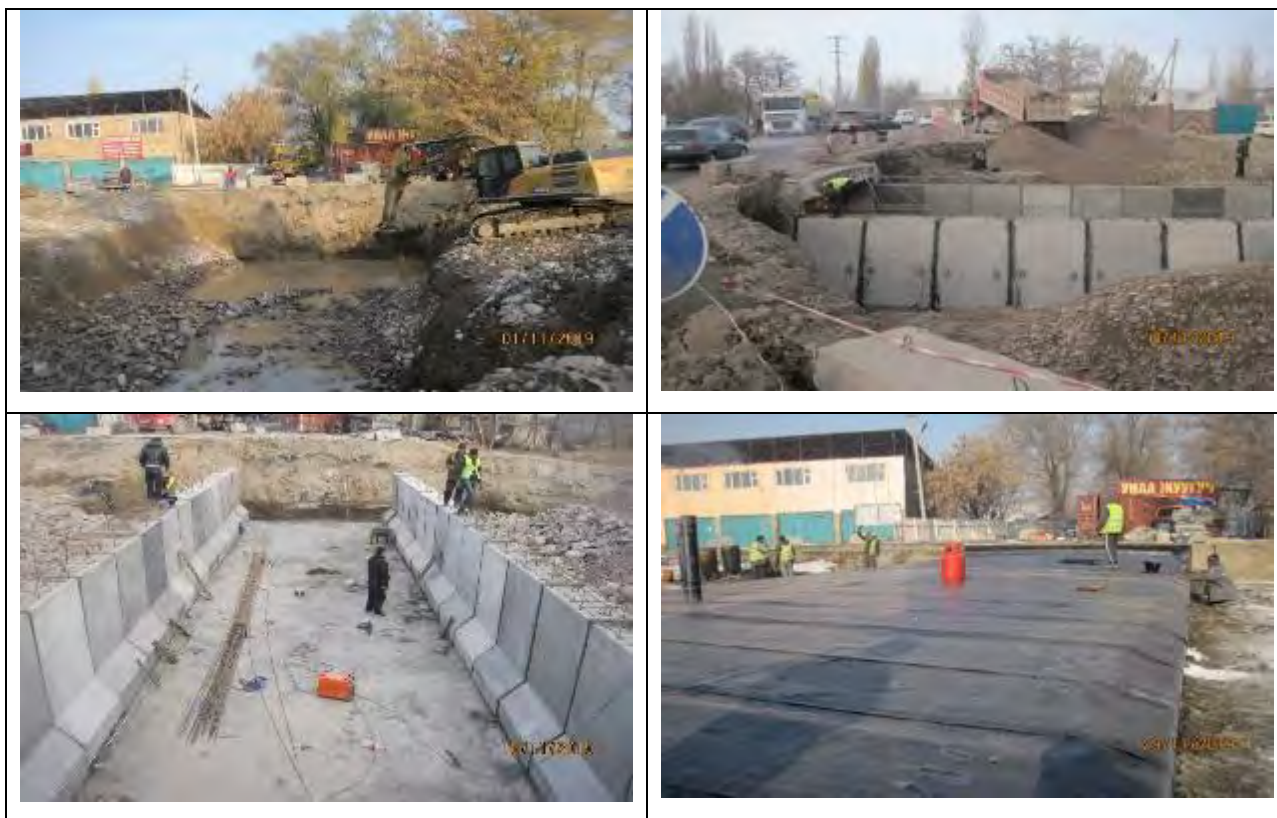
Рисунок 44 Строительство моста на канале Джантай

153. Работы при строительстве моста на канале Джантай проводились с грубыми нарушениями техники безопасности. Отсутствовали специальные устройства для работ на высоте.

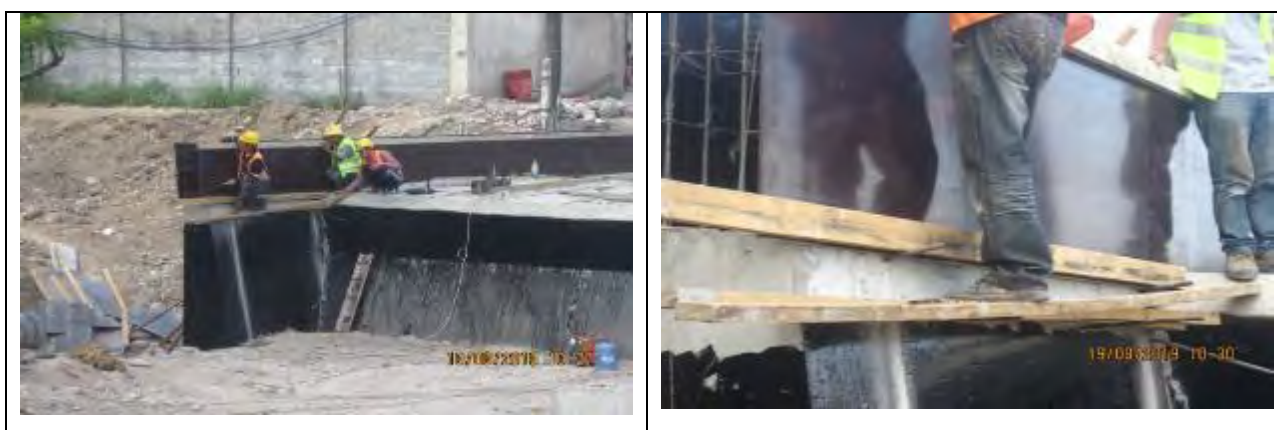
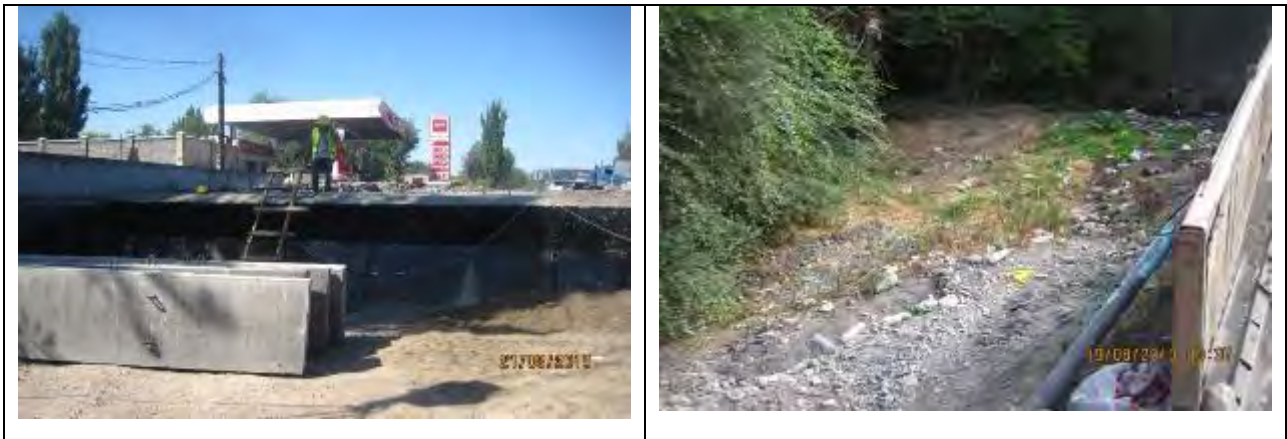
157. Работы по строительству моста велись с грубыми нарушениями техники безопасности. Отсутствовали специальные устройства для работ на высоте, приставные лестницы и оборудованные подмости. Территория в районе моста была замусорена.

Рисунок 47 Нарушения техники безопасности при строительстве моста на канале Крепостной

158. Подрядчику было отправлено письмо с указанием принять меры по устранению выявленных нарушений. В указанные сроки нарушения были устранены. Мусор убран, для работы на высоте изготовлена лестница.

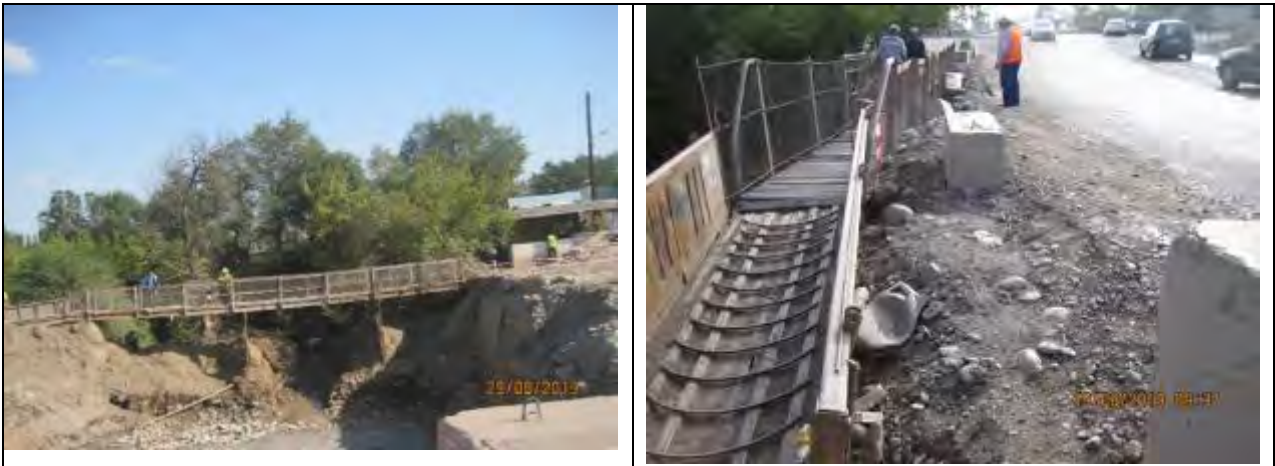
159. Пешеходный мост на канале Крепостной до начала строительства находился в неудовлетворительном состоянии. Подрядчику было отправлено письмо, чтобы на период строительства нового моста, укрепить существующий мост.

Рисунок 48 Пешеходный мост на канале Крепостной до строительства нового моста

160. В указанные сроки конструкция моста была укреплена. Мост был покрыт слоем бетона.

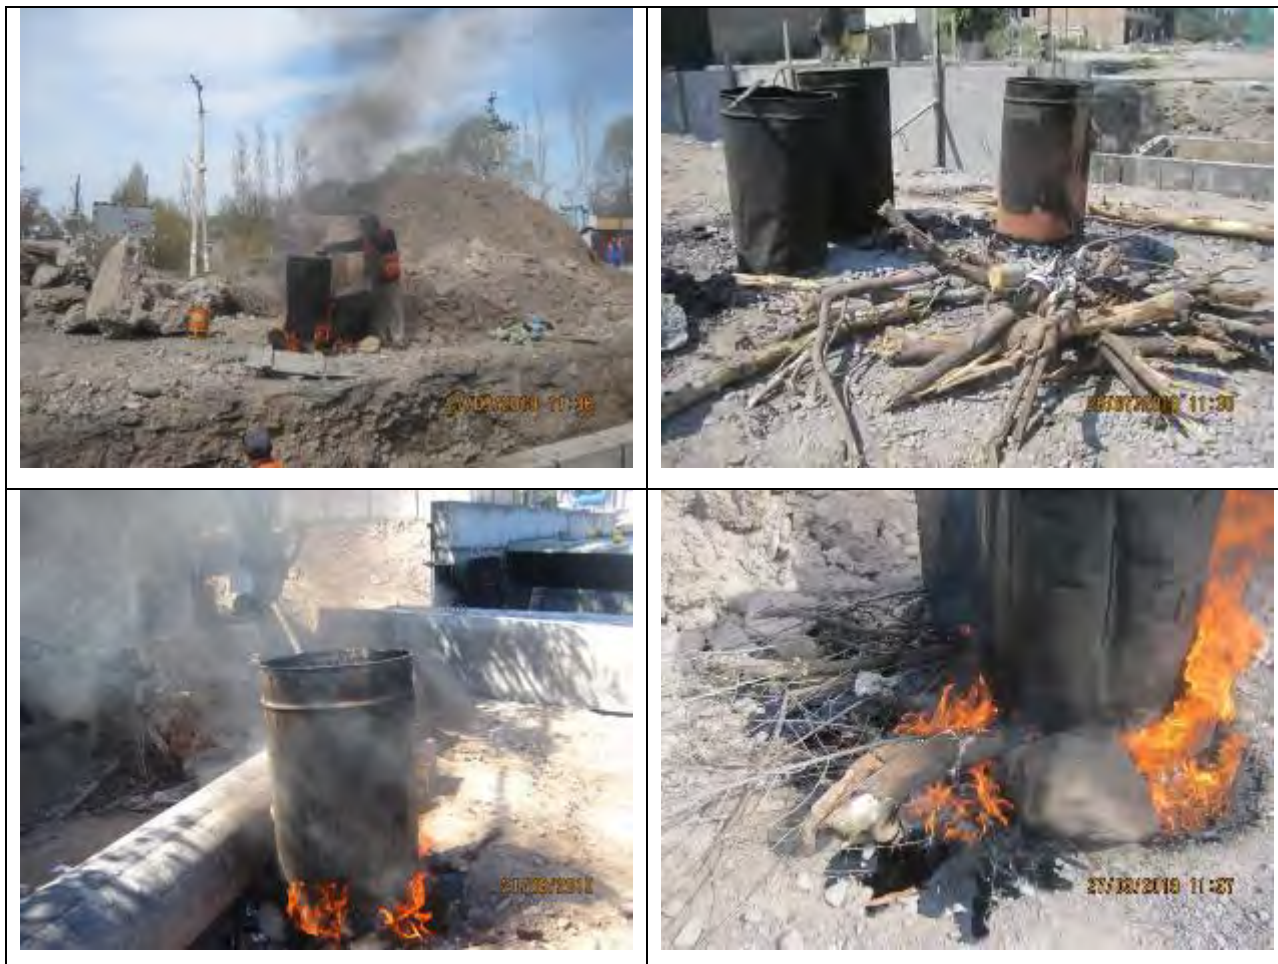
168. Битум для гидроизоляции труб плавился на месте. Учитывая то, что Подрядчиком не выделяются для этих целей сухие дрова, рабочие вынуждены были сжигать битум. Выделяемый при этом ядовитый черный дым отрицательно воздействовал на здоровье рабочих и жителей села. Подрядчику было направлено очередное письмо с указанием нарушения.

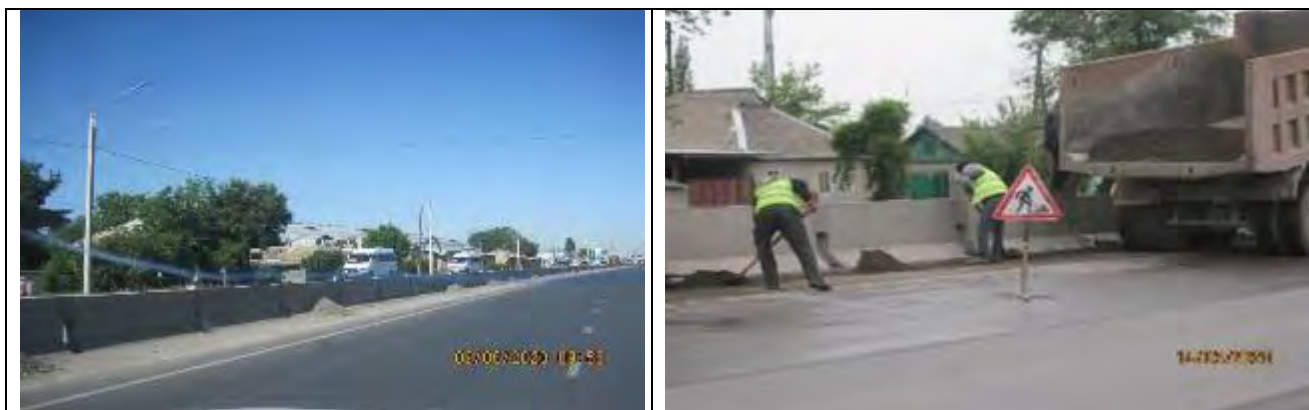
175. В ходе мониторинга было установлено, что на обочинах дороги, там, где проводились работы по укреплению парапетов, имелись не вывезенные земляные отходы, за складированные в виде небольших куч. Подрядчик был предупрежден с указанием сроков устранения данного нарушения. В установленные сроки земляные отходы были собраны с обочины дороги и вывезены. В дальнейшем, грунт, накопившийся возле парапетов, вычищался и своевременно вывозился.

Рисунок 57. Очистка парапетов от земляных отходов и вывоз отходов с дороги

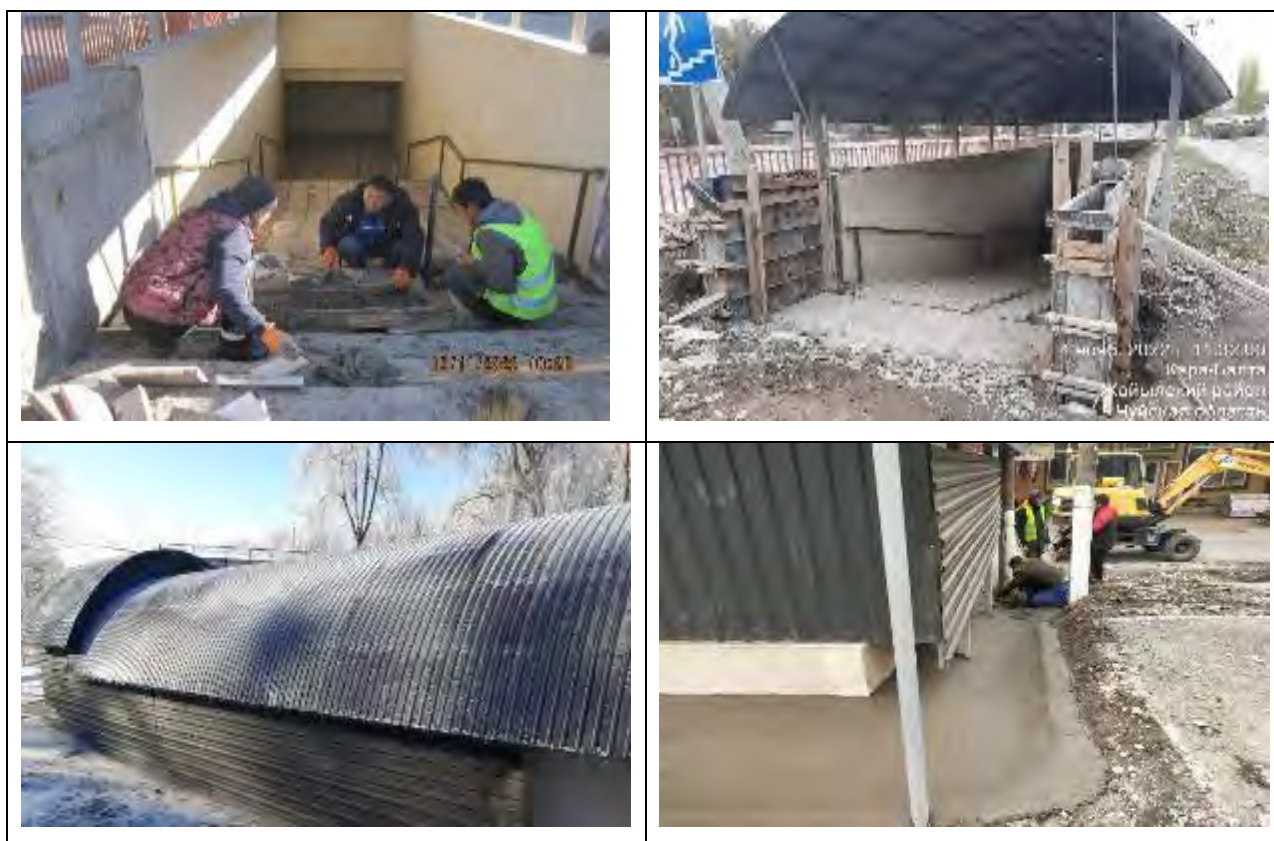
180. При строительстве некоторых подземных переходов возникли проблемы с высоким уровнем грунтовых вод. Необходимо было проводить усиленную гидроизоляцию. Также в ходе эксплуатации было установлено, что ливневые потоки попадают в подземные переходы, было принято решение нарастить крышу подземных переходов и сделать бетонную отмостку вокруг переходов.

Рисунок 58. Строительные работы на подземных переходах

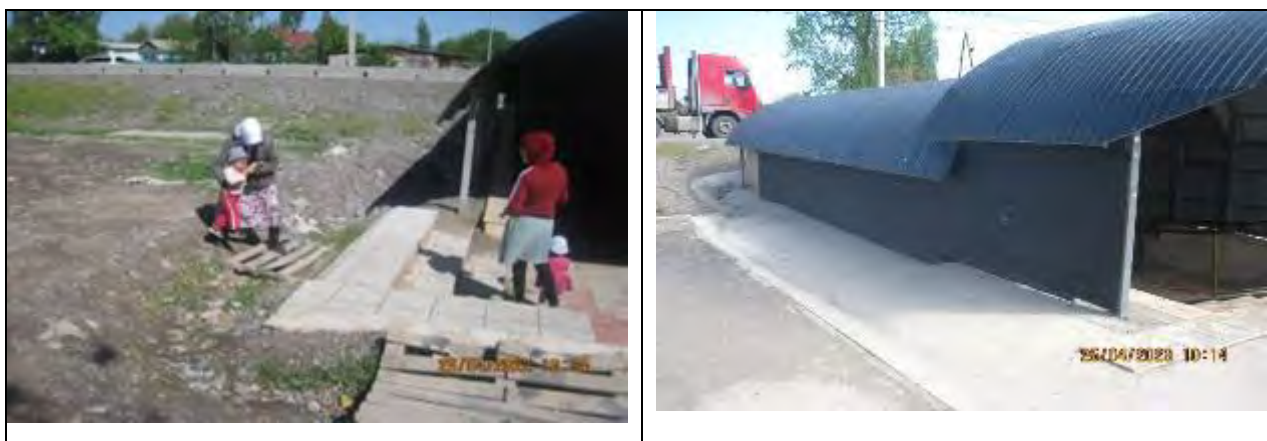
182. Территория вокруг подземного перехода возле школы в с. Новониколаевка (км 59+640) находилась в неудовлетворительном состоянии. Школьникам сложно было спускаться к данному переходу, особенно в условиях гололеда, что могло стать причиной падения и травмирования. Подрядчику было отправлено письмо об устранении данных нарушений.

Рисунок 60 Нарушения возле подземного перехода у школы в с. Новониколаевка

183. В декабре 2022 года нарушения были устранены. Была сделана железобетонная отмостка вокруг перехода, наращена крыша перекрытия. На дороге возле перехода установлены металлические решетки.

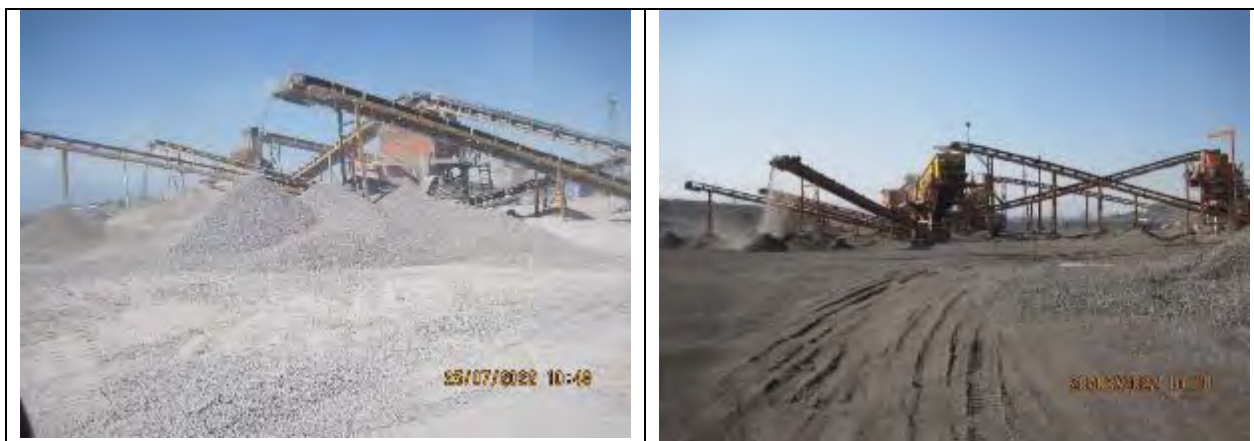
Рисунок 64 Работа камнедробильной установки на увлажненном сырье

190. *Проблемы с камнедробильной установкой.* Неоднократно было установлено, что камнедробильная установка работает без гидроорошения, загрязняя при этом территорию завода и прилегающую к заводу территорию, нанося вред здоровью и окружающей среде. Подрядчику было направлено несколько писем несоответствия, но нарушение продолжались. Все предупреждения со стороны Ertisa игнорировались. Подрядчик объяснял сложившуюся ситуацию поломками на трубопроводах.

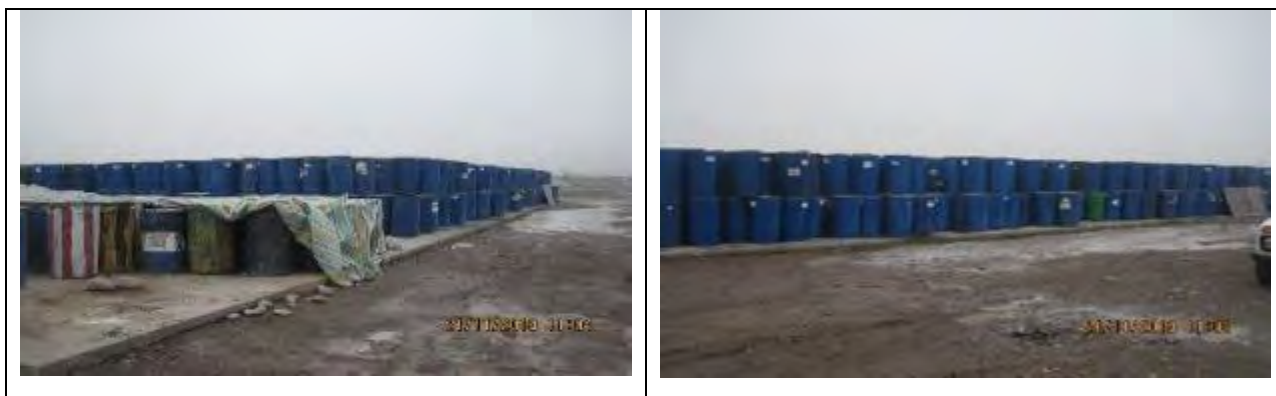
199. Следующая партия битума была завезена в металлических бочках. Бочки были установлены на специально подготовленную забетонированную площадку. Частично бочки были установлены на плотную полиэтиленовую пленку.

Рисунок 70 Битум в металлических бочках, заскладированный на подготовленной площадке

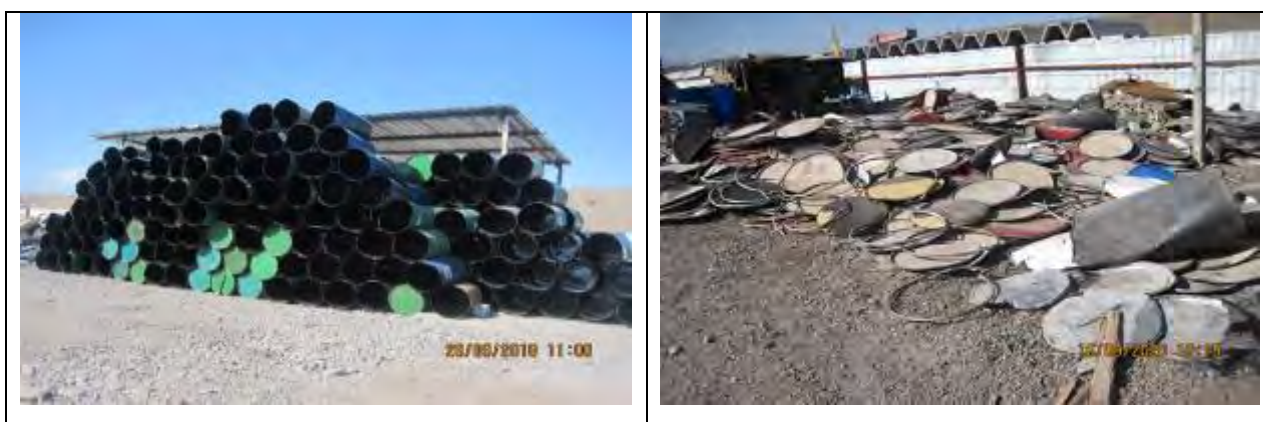
200. Проблема была в утилизации пустых бочек и крышек. Пустые бочки от битума складировались на территории АБЗ и Подрядчику приходилось постоянно напоминать о необходимости их утилизации.

Рисунок 71 Пустые бочки от использованного битума

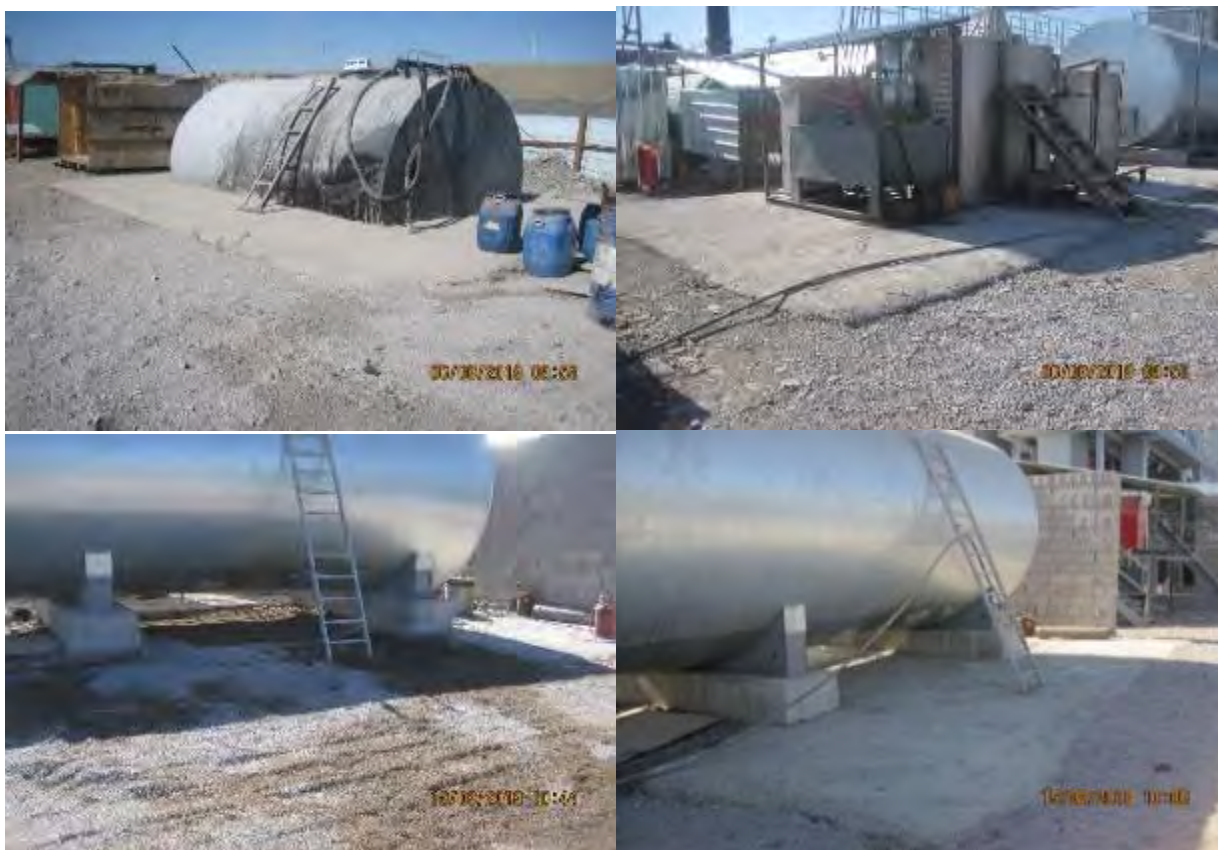
202. Во время эксплуатации завода, вся почва вокруг емкостей с химическими веществами, должна быть защищена от стоков и разливов опасных материалов непроницаемым защитным покрытием.

Рисунок 72 Непроницаемое защитное покрытие вокруг емкостей с химическими веществами

203. Подрядчику было рекомендовано почву вокруг емкостей с химическими веществами, защитить от стоков и разливов опасных материалов непроницаемым защитным покрытием. Данные рекомендации были учтены и выполнены Подрядчиком

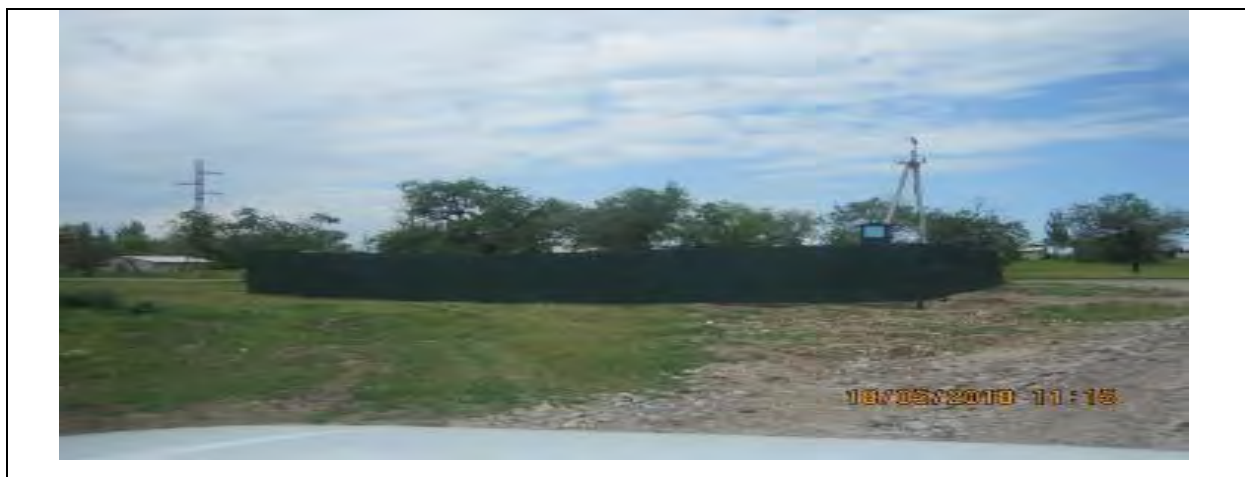
207. Водоснабжение территории производственной площадки осуществляется из существующей скважины на основании Договора №38 о предоставлении скважины во временное пользование от 10 октября 2017 года. Скважина была восстановлена Подрядчиком, проложен трубопровод до завода. В настоящее время проблем с водой на заводе нет. На фотографии огороженная территория скважины.

Рисунок 74 Восстановленная скважина для снабжения завода водой
